**IDENTIFICAÇÃO E LOCALIZAÇÃO**

**Município** Santo André **Nome da área** STA/005 **Setor de Risco:** STA/005/011/ERO/R2  
**Endereço:** Rua Arara Azul **Bairro:** Recreio da Borda do Campo  
**Condições de acesso:** Livre para ambulância, ônibus e caminhões **Data:** 07/04/2020 Datum: Sirgas 2000/UTM 23S  
**Equipe:** André, Camila **Latitude:** 7375161.51 **Longitude:** 348960.10  
**Município fronteira** Santo André 100%

**Município** Santo André **Nome da área** STA/036 **Setor de Risco:** STA/036/004/ERO/R3  
**Endereço:** Rua Palma **Bairro:** Jardim Clube de Campo  
**Condições de acesso:** Livre para ambulância, ônibus e caminhões **Data:** 22/04/2020 **Datum:** Sirgas 2000/UTM 23S  
**Equipe:** André, Camila **Latitude:** 7371079.84 **Longitude:** 349612.33  
**Município fronteira** Santo André 100%

**Município** Santo André **Nome da área** STA/040 **Setor de Risco:** STA/040/008/ERO/R3  
**Endereço:** Rua Tatuacu **Bairro:** Recreio da Borda do Campo  
**Condições de acesso:** Livre para ambulância, ônibus e caminhões **Data:** 14/04/2020 **Datum:** Sirgas 2000/UTM 23S  
**Equipe:** André, Camila **Latitude:** 7374118.46 **Longitude:** 349610.37  
**Município frontei

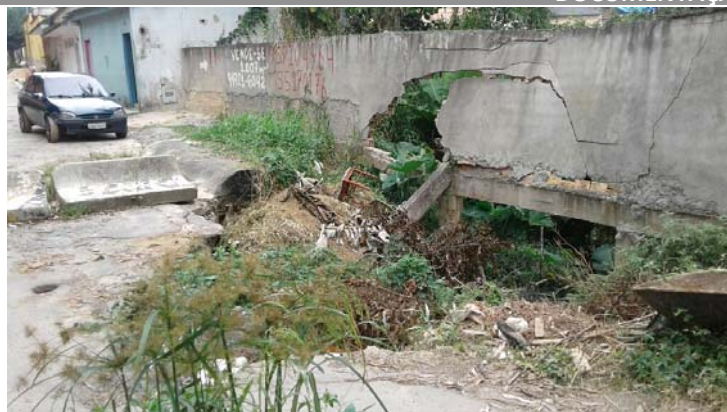
Visão geral da área.

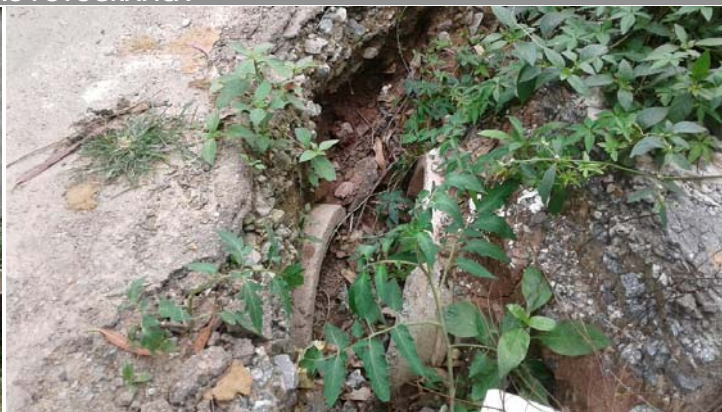
Visão geral da drenagem. Tubulão rompido

| <ul style="list-style-type: none"> <li><input checked="" type="checkbox"/> Serviço de limpeza e recuperação</li> <li><input type="checkbox"/> Proteção superficial das margens (recuperação e proteção vegetal)</li> <li><input type="checkbox"/> Obras de microdrenagem urbana (guias, sarjetas, canaletas, bocas de lobo, galerias tronco e caixas de dissipação)</li> <li><input type="checkbox"/> Obras de macrodrenagem urbana (retificação de canais e córregos, dissipadores de energia e vertedouro)</li> <li><input checked="" type="checkbox"/> Obras de drenagem de sub-superfície (drenos horizontais profundos e trincheiras drenantes)</li> <li><input checked="" type="checkbox"/> Estruturas de contenção de médio a grande porte (gabiões, trincheiras e geomembranas)</li> <li><input type="checkbox"/> Obras de terraplanagem de médio a grande porte (retaludamento, reconfirmação de bermas, aterros compactados)</li> </ul> | <ul style="list-style-type: none"> <li><input type="checkbox"/> Disciplinamento das águas servidas e pluviais</li> <li><input type="checkbox"/> Para erosões em estradas vicinais (sangras laterais, bacias de retenção e "curvas de nível")</li> <li><input type="checkbox"/> Para erosões em áreas agrícolas (construção de "murundus-curvas de nível" e promover a rotatividade de culturas)</li> <li><input type="checkbox"/> Remoção preventiva de moradias</li> <li><input type="checkbox"/> Remoção definitiva de moradias</li> <li><input type="checkbox"/> Monitoramento das áreas de risco</li> <li><input type="checkbox"/> Outra: <input style="width: 200px; height: 20px;" type="text"/></li> </ul> |

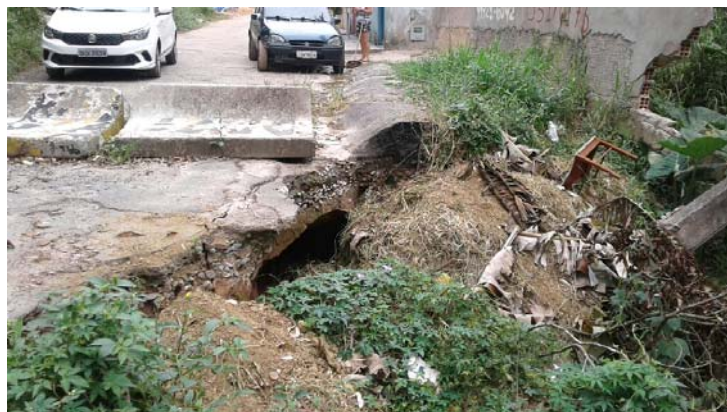
**Tipo de processos:** **Geometria (m):**  
☒ Ravinas Comprimento: 7 Profundidade: 4 Largura: 8 **Distância moradia ao processo (m):** 0  
☐ Boçorocas Comprimento: \_\_\_\_\_ Profundidade: \_\_\_\_\_ Largura: \_\_\_\_\_  
**Obs:** Evolução por pipping

Limite da área atingida pelo processo. Evolução por pipping

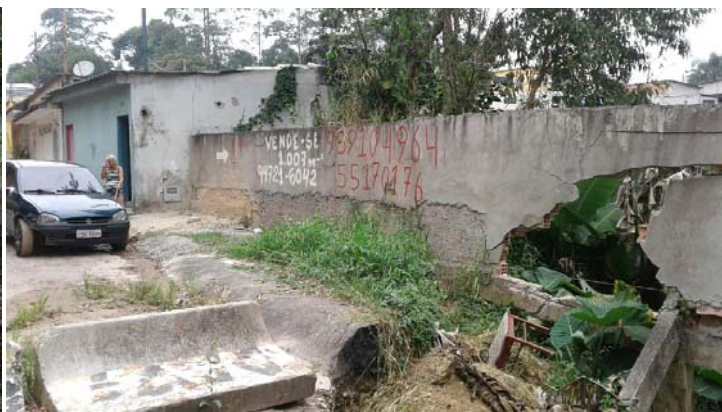
**Grau de risco:** R2 - Médio **Elemento em risco** Muros embarrigados e rachaduras  
**Perigo:** P4 - Muito Alto **Vulnerabilidade** V1 - Muito Baixo e Baixo

Imóveis afetados pelo processo. Rachadura em imóvel

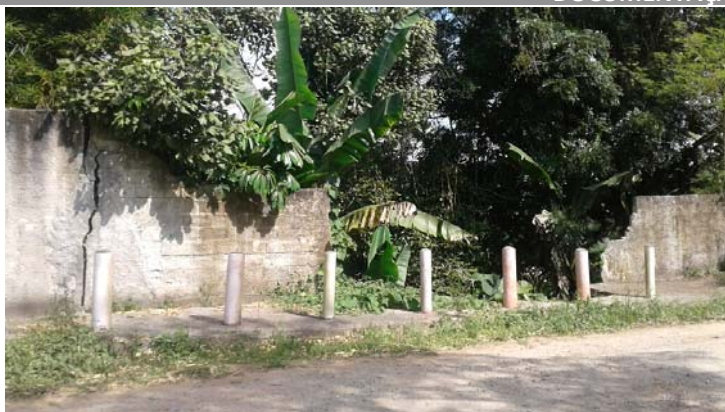
Imóveis afetados pelo processo.

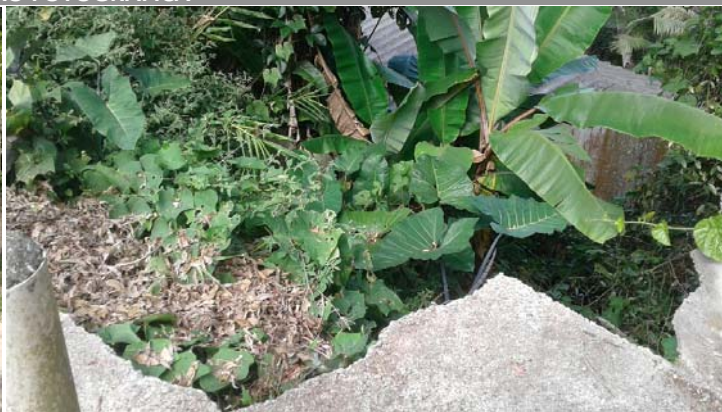
Imóveis afetados pelo processo.

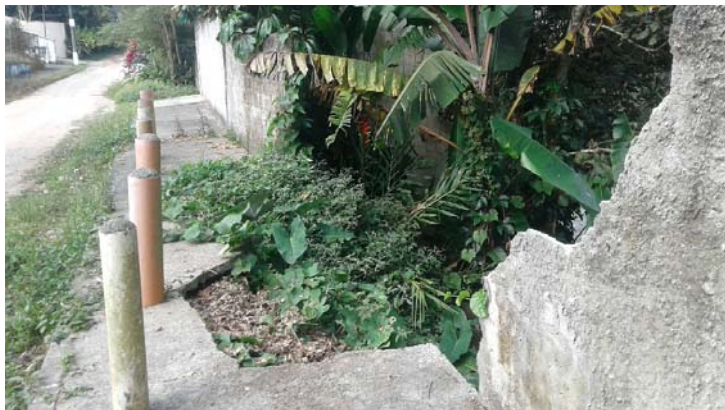
Limite da área atingida pelo processo.

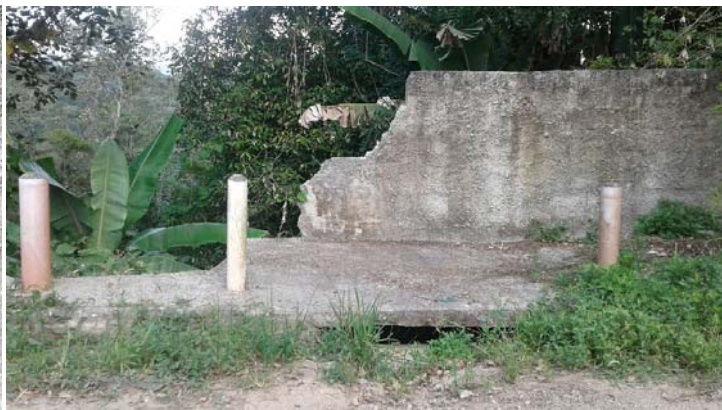
Visão geral da drenagem.

| <ul style="list-style-type: none"> <li><input checked="" type="checkbox"/> Serviço de limpeza e recuperação</li> <li><input type="checkbox"/> Proteção superficial das margens (recuperação e proteção vegetal)</li> <li><input checked="" type="checkbox"/> Obras de microdrenagem urbana (guias, sarjetas, canaletas, bocas de lobo, galerias tronco e caixas de dissipação)</li> <li><input type="checkbox"/> Obras de macrodrenagem urbana (retificação de canais e córregos, dissipadores de energia e vertedouro)</li> <li><input type="checkbox"/> Obras de drenagem de sub-superfície (drenos horizontais profundos e trincheiras drenantes)</li> <li><input checked="" type="checkbox"/> Estruturas de contenção de médio a grande porte (gabiões, trincheiras e geomembranas)</li> <li><input type="checkbox"/> Obras de terraplanagem de médio a grande porte (retaludamento, reconformação de bermas, aterros compactados)</li> </ul> | <ul style="list-style-type: none"> <li><input checked="" type="checkbox"/> Disciplinamento das águas servidas e pluviais</li> <li><input type="checkbox"/> Para erosões em estradas vicinais (sangras laterais, bacias de retenção e "curvas de nível")</li> <li><input type="checkbox"/> Para erosões em áreas agrícolas (construção de "murundus-curvas de nível" e promover a rotatividade de culturas)</li> <li><input type="checkbox"/> Remoção preventiva de moradias</li> <li><input type="checkbox"/> Remoção definitiva de moradias</li> <li><input type="checkbox"/> Monitoramento das áreas de risco</li> <li><input type="checkbox"/> Outra: <input style="width: 200px;" type="text"/></li> </ul> |

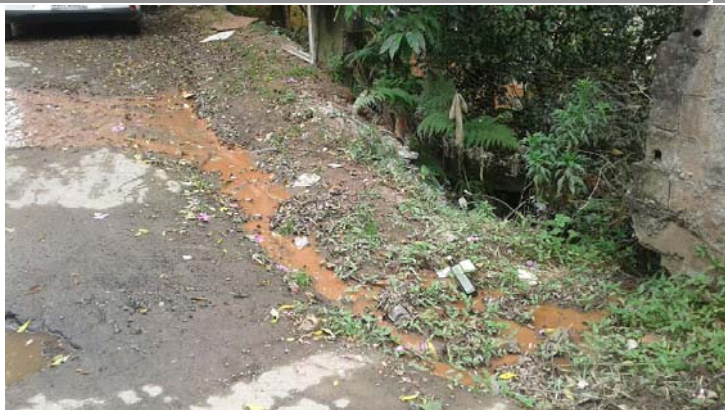
Visão geral da área. Águas servidas caindo na erosão

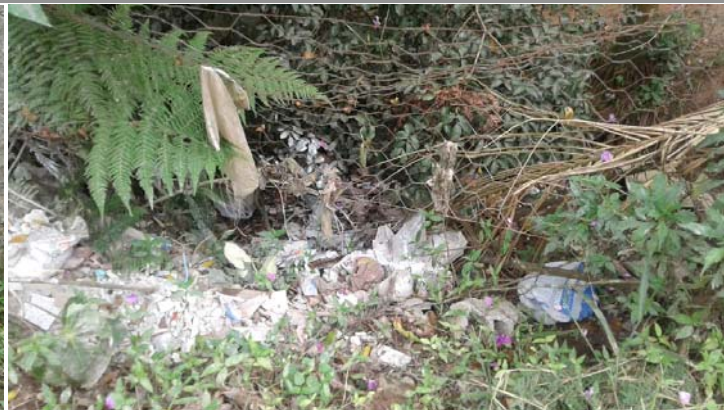
Depósito antrópico na erosão

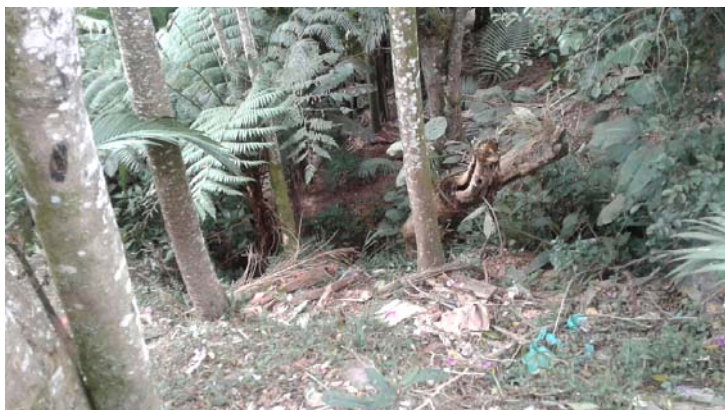
**Tipo de processos:** **Geometria (m):**  
☒ Ravinas Comprimento: 15 Profundidade: 2,5 Largura: 2 **Distância moradia ao processo (m):** 0  
☐ Boçorocas Comprimento: \_\_\_\_\_ Profundidade: \_\_\_\_\_ Largura: \_\_\_\_\_  
**Obs:** \_\_\_\_\_

Ravina instalada na meia encosta

| <ul style="list-style-type: none"> <li><input checked="" type="checkbox"/> Serviço de limpeza e recuperação</li> <li><input checked="" type="checkbox"/> Proteção superficial das margens (recuperação e proteção vegetal)</li> <li><input checked="" type="checkbox"/> Obras de microdrenagem urbana (guias, sarjetas, canaletas, bocas de lobo, galerias tronco e caixas de dissipação)</li> <li><input type="checkbox"/> Obras de macrodrenagem urbana (retificação de canais e córregos, dissipadores de energia e vertedouro)</li> <li><input type="checkbox"/> Obras de drenagem de sub-superfície (drenos horizontais profundos e trincheiras drenantes)</li> <li><input checked="" type="checkbox"/> Estruturas de contenção de médio a grande porte (gabiões, trincheiras e geomembranas)</li> <li><input checked="" type="checkbox"/> Obras de terraplanagem de médio a grande porte (retaludamento, reconformação de bermas, aterros compactados)</li> </ul> | <ul style="list-style-type: none"> <li><input checked="" type="checkbox"/> Disciplinamento das águas servidas e pluviais</li> <li><input type="checkbox"/> Para erosões em estradas vicinais (sangras laterais, bacias de retenção e "curvas de nível")</li> <li><input type="checkbox"/> Para erosões em áreas agrícolas (construção de "murundus-curvas de nível" e promover a rotatividade de culturas)</li> <li><input type="checkbox"/> Remoção preventiva de moradias</li> <li><input type="checkbox"/> Remoção definitiva de moradias</li> <li><input type="checkbox"/> Monitoramento das áreas de risco</li> <li><input type="checkbox"/> Outra: <input style="width: 150px; height: 20px;" type="text"/></li> </ul> |

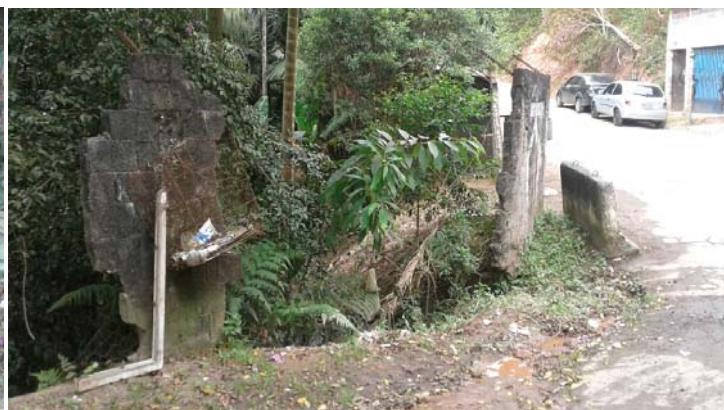
Limite da área atingida pelo processo. Rua afetada pelo processo
