**Município** Santo André **Nome da área** STA/009 **Setor de Risco:** STA/009/002/SOL/R2  
**Endereço:** Rua dos Dominicanos **Bairro:** Jardim Santo André  
**Condições de acesso** Livre para ambulância, ônibus e caminhões **Equipe:** André, Camila **Data:** 07/05/2020  
**Latitude:** 7377669.80 **Longitude:** 346910.326 **Datum:** Sirgas 2000/UTM 23S  
**Município Fronteira:** Santo André 100%

Setor mapeado:  
STA/009/002/SOL/R2

Município Santo André Nome da área STA/010 Setor de Risco: STA/010/032/SOL/R1  
 Endereço: Rua Hamurabi Bairro: Jardim Santo André  
 Condições de acesso Livre para ambulância, ônibus e caminhões Equipe: André, Camila Data: 30/04/2020  
 Latitude: 7378298.25 Longitude: 347299.958 Datum: Sirgas 2000/UTM 23S  
 Município Fronteira: Santo André 100%

Município Santo André Nome da área STA/011 Setor de Risco: STA/011/002/SOL/R2  
 Endereço: Rua dos Americanos Bairro: Jardim Milena  
 Condições de acesso Livre para ambulância, ônibus e caminhões Equipe: Caio, Felipe Data: 13/05/2020  
 Latitude: 7379382.12 Longitude: 343145.213 Datum: Sirgas 2000/UTM 23S  
 Município Fronteira: Santo André 81.87%, São Bernardo do Campo 18.13%

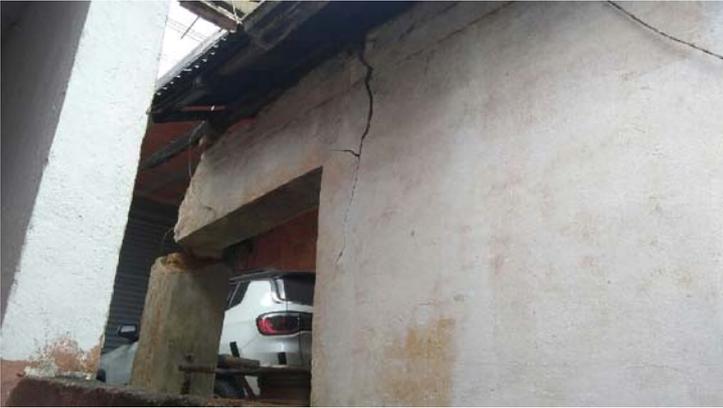
**Tipo de processo**  
 Erosão de margem  
 Solapamento de canal  
**Comprimento do solapamento (m)** 60  
**Profundidade do solapamento (m)** 3  
**Largura do solapamento (m)** 3  
**Processos associados**  
 Inundação  
 Assoreamento  
 Não observado  
**Área afetada:**  
**Extensão (m<sup>2</sup>):** 200  
**Largura (m):** 3  
**Estágio de evolução do process** Avançado  
**Substrato no setor**  
 Aterro  
 Depósito inconsolidado  
 Solo  
 Rocha muito alterada  
 Rocha sã  
 Não observado  
**Evidências de movimentação e frequênci**  
 Cicatrizes \_\_\_\_\_  
 Degraus de abatimento \_\_\_\_\_  
 Feições erosivas \_\_\_\_\_  
 Trincas Alta  
 Embarrigamento \_\_\_\_\_  
 Não observado  
**Descrição:** Evidências do solapamento: casas colapsadas interditas pela Defesa Civil

Imóveis afetados pelo processo.

- Serviço de limpeza e recuperação dos canais; disciplinamento de águas pluviais  
 Proteção superficial contra erosão e estabilização das margens de canais (recuperação e proteção vegetal)  
 Proteção superficial das margens (intervenções de pequeno porte; gabião, manta, impermeabilização asfáltica, solo-cimento, argamassa, tela ou outros métodos)

- Intervenções no canal para redução da vazão (recomposição do canal ou modificações na forma e trajeto; exige estudos hidrológicos e projetos específicos)  
 Monitoramento de áreas de risco  
 Outra: \_\_\_\_\_

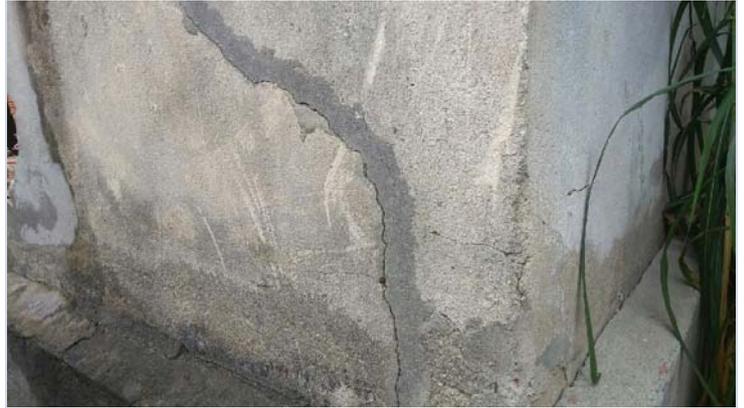
Imóveis afetados pelo processo.

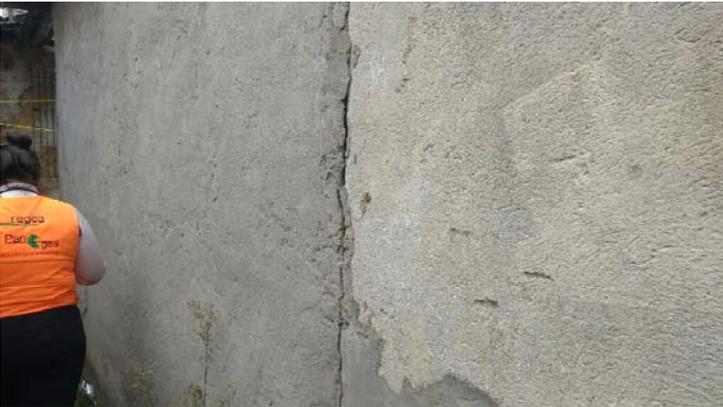
Imóveis afetados pelo processo.

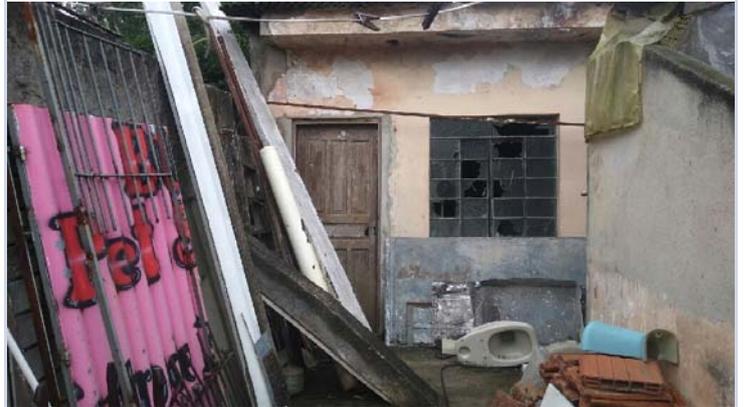
Imóveis afetados pelo processo.

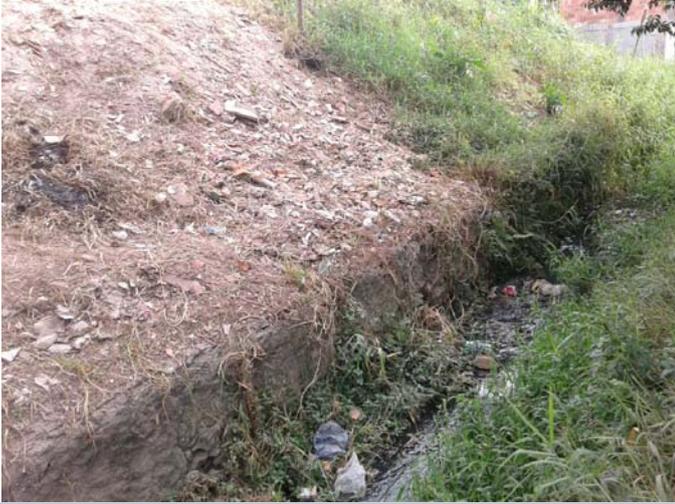
Detalhe para intervenções no canal. Gabião

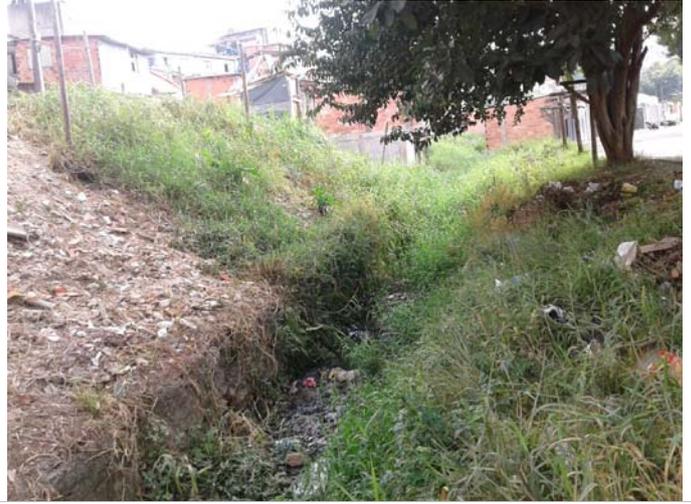
Visão geral da área.

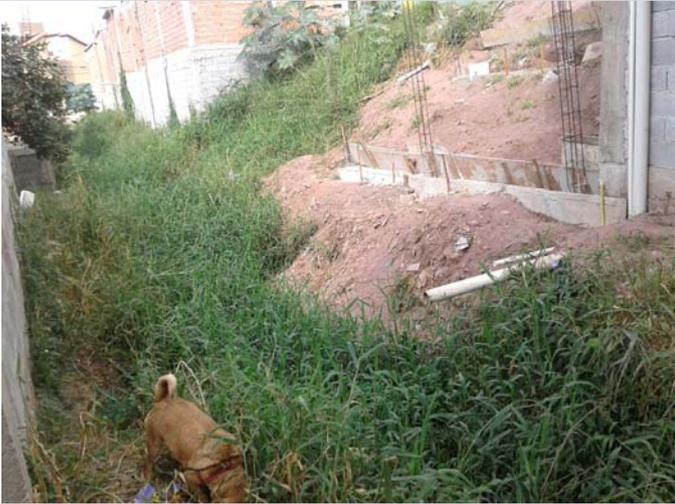
Imóveis afetados pelo processo. Lançamento de esgoto no rio

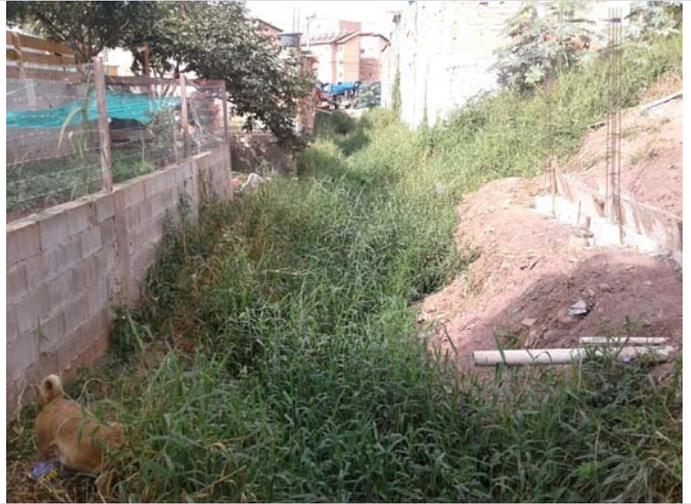
Tipo de processo  
 Erosão de margem  
 Solapamento de canal  
 Comprimento do solapamento (m) 270  
 Profundidade do solapamento (m) 3  
 Largura do solapamento (m) 1  
 Processos associados  
 Inundação  
 Assoreamento  
 Não observado  
 Área afetada:  
 Extensão (m<sup>2</sup>): 540  
 Largura (m): 3  
 Estágio de evolução do process Intermediário  
 Substrato no setor  
 Aterro  
 Depósito inconsolidado  
 Solo  
 Rocha muito alterada  
 Rocha sã  
 Não observado  
 Evidências de movimentação e frequênci  
 Cicatrizes Baixa  
 Degraus de abatimento   
 Feições erosivas Alta  
 Trincas   
 Embarrigamento   
 Não observado  
 Descrição:

Limite da área atingida pelo processo.

- Serviço de limpeza e recuperação dos canais; disciplinamento de águas pluviais  
 Proteção superficial contra erosão e estabilização das margens de canais (recuperação e proteção vegetal)  
 Proteção superficial das margens (intervenções de pequeno porte; gabião, manta, impermeabilização asfáltica, solo-cimento, argamassa, tela ou outros métodos)

- Intervenções no canal para redução da vazão (recomposição do canal ou modificações na forma e trajeto; exige estudos hidrológicos e projetos específicos)  
 Monitoramento de áreas de risco  
 Outra: \_\_\_\_\_

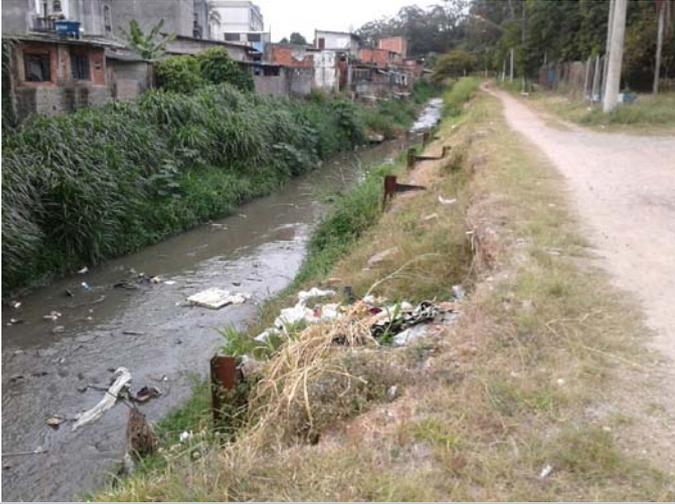
Comprimento do solapamento (m) 60  
 Profundidade do solapamento (m) 2  
 Largura do solapamento (m) 2  
 Evidências de movimentação e frequênci  
 Cicatrizes Alta  
 Degraus de abatimento Alta  
 Feições erosivas Média  
 Trincas \_\_\_\_\_  
 Embarrigamento \_\_\_\_\_  
 Não observado

Visão geral da área. Autora sabesp solapada

- Serviço de limpeza e recuperação dos canais; disciplinamento de águas pluviais  
 Proteção superficial contra erosão e estabilização das margens de canais (recuperação e proteção vegetal)  
 Proteção superficial das margens (intervenções de pequeno porte; gabião, manta, impermeabilização asfáltica, solo-cimento, argamassa, tela ou outros métodos)

- Intervenções no canal para redução da vazão (recomposição do canal ou modificações na forma e trajeto; exige estudos hidrológicos e projetos específicos)  
 Monitoramento de áreas de risco  
 Outra: \_\_\_\_\_

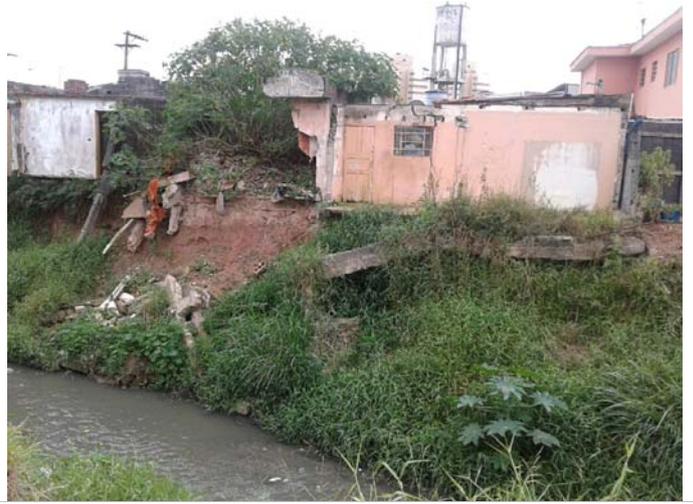
Imóveis afetados pelo processo.

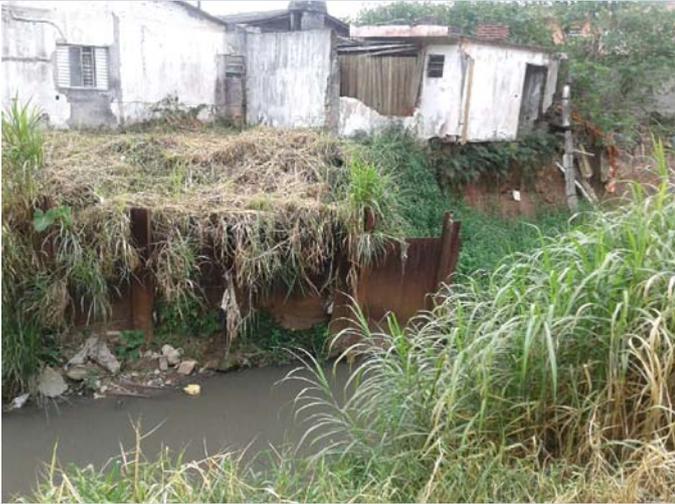
Visão geral da área. Intervenção em movimentação

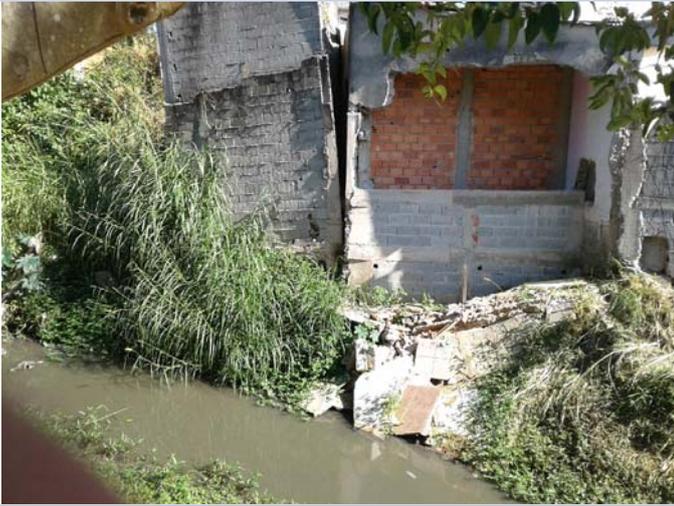
Imóveis afetados pelo processo.

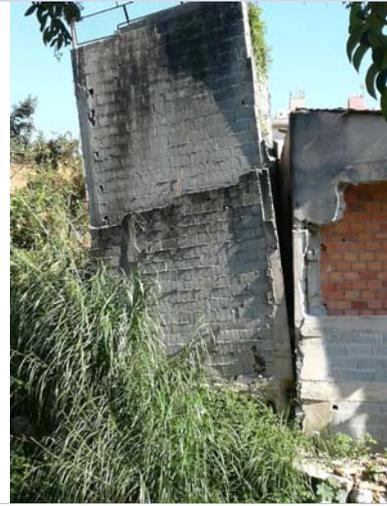
Imóveis afetados pelo processo.

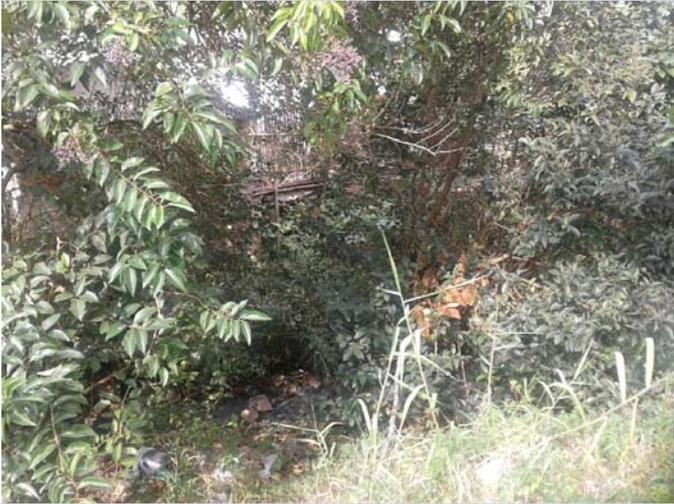
Imóveis afetados pelo processo.

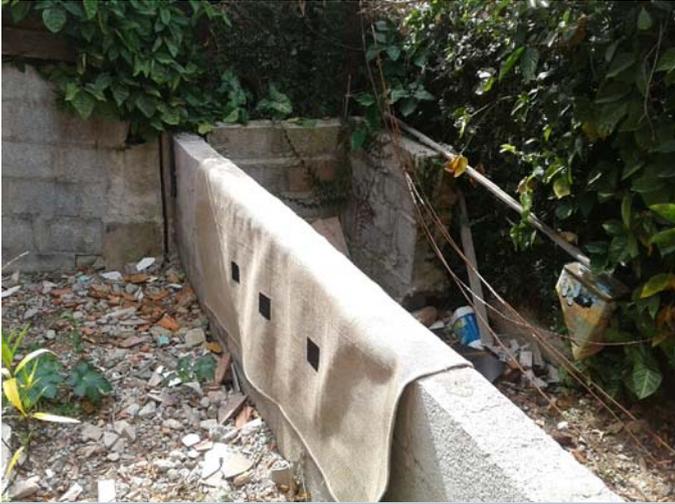
Imóveis afetados pelo processo.

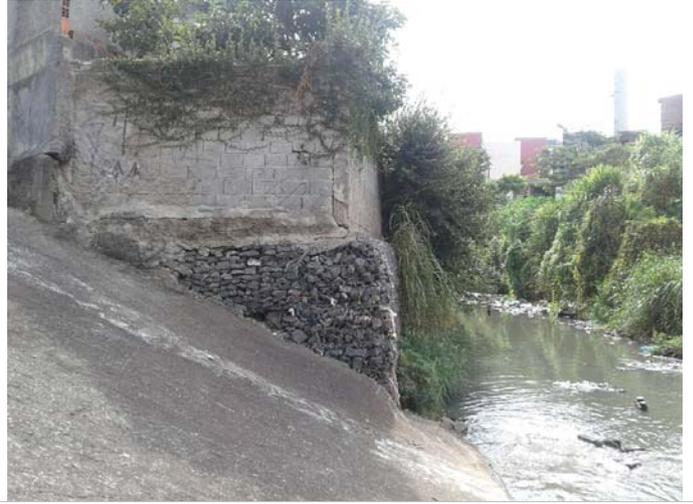
Imóveis afetados pelo processo.

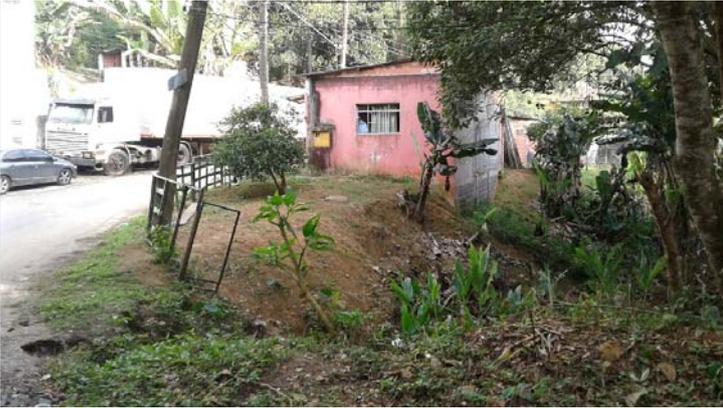
Imóveis afetados pelo processo.

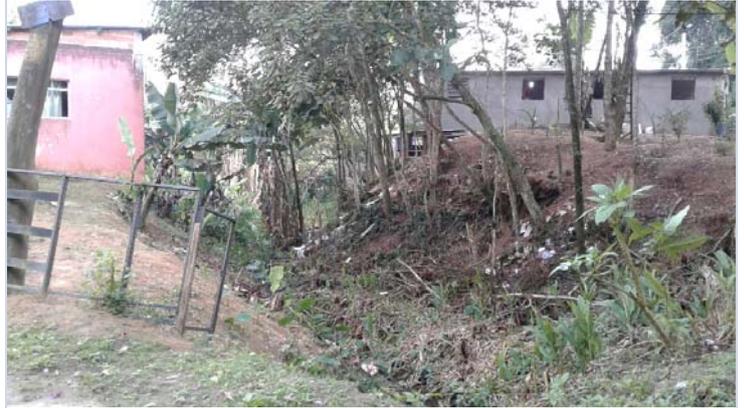
Imóveis afetados pelo processo. Árvores inclinadas no talude marginal

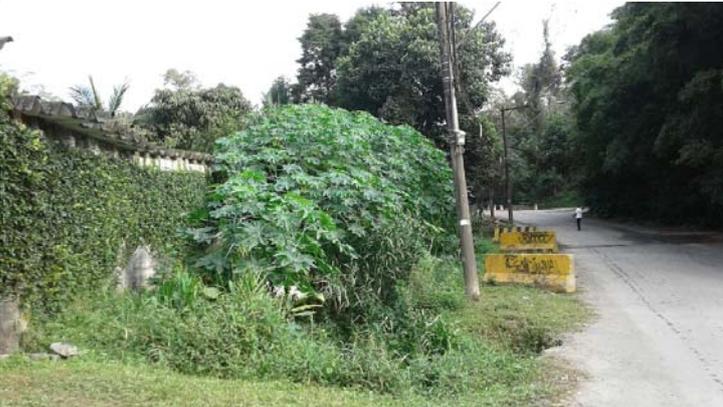
Limite da área atingida pelo processo. Poste inclinado na margem da Rua Mico Leão Dourado. Ao fundo é possível ver blocos de concreto Amarelos sinalizando a erosão

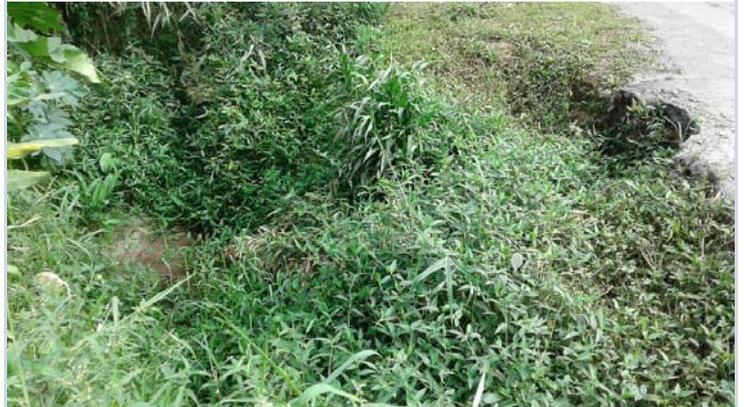
Visão geral da drenagem. Detalhe da erosão

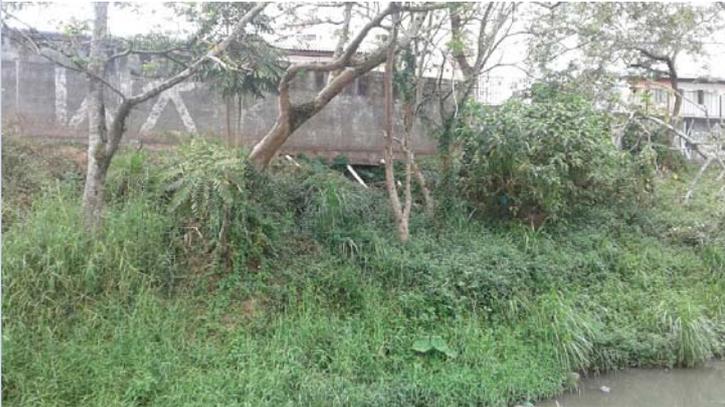
Imóveis afetados pelo processo. Solapamento afetando a base do muro

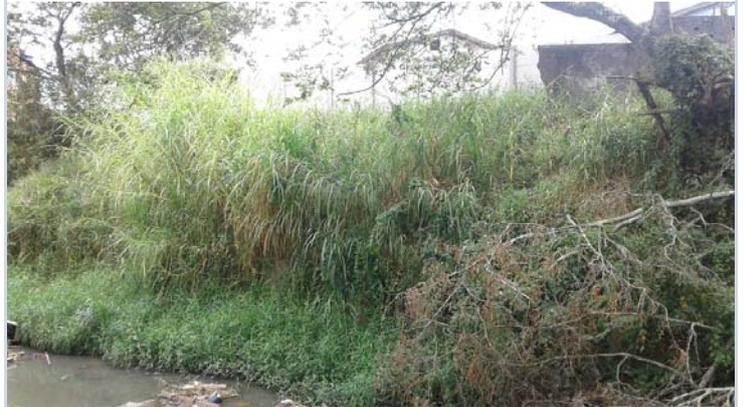
Imóveis afetados pelo processo. Muro já rompido devido ao solapamento de talude marginal
