RELATÓRIO TÉCNICO

Nº 136.154-205

**Gestão de Áreas de Risco na Região do Grande ABC –
Município de Santo André**

Cata Preta I - Avenida Maurício de Medeiros

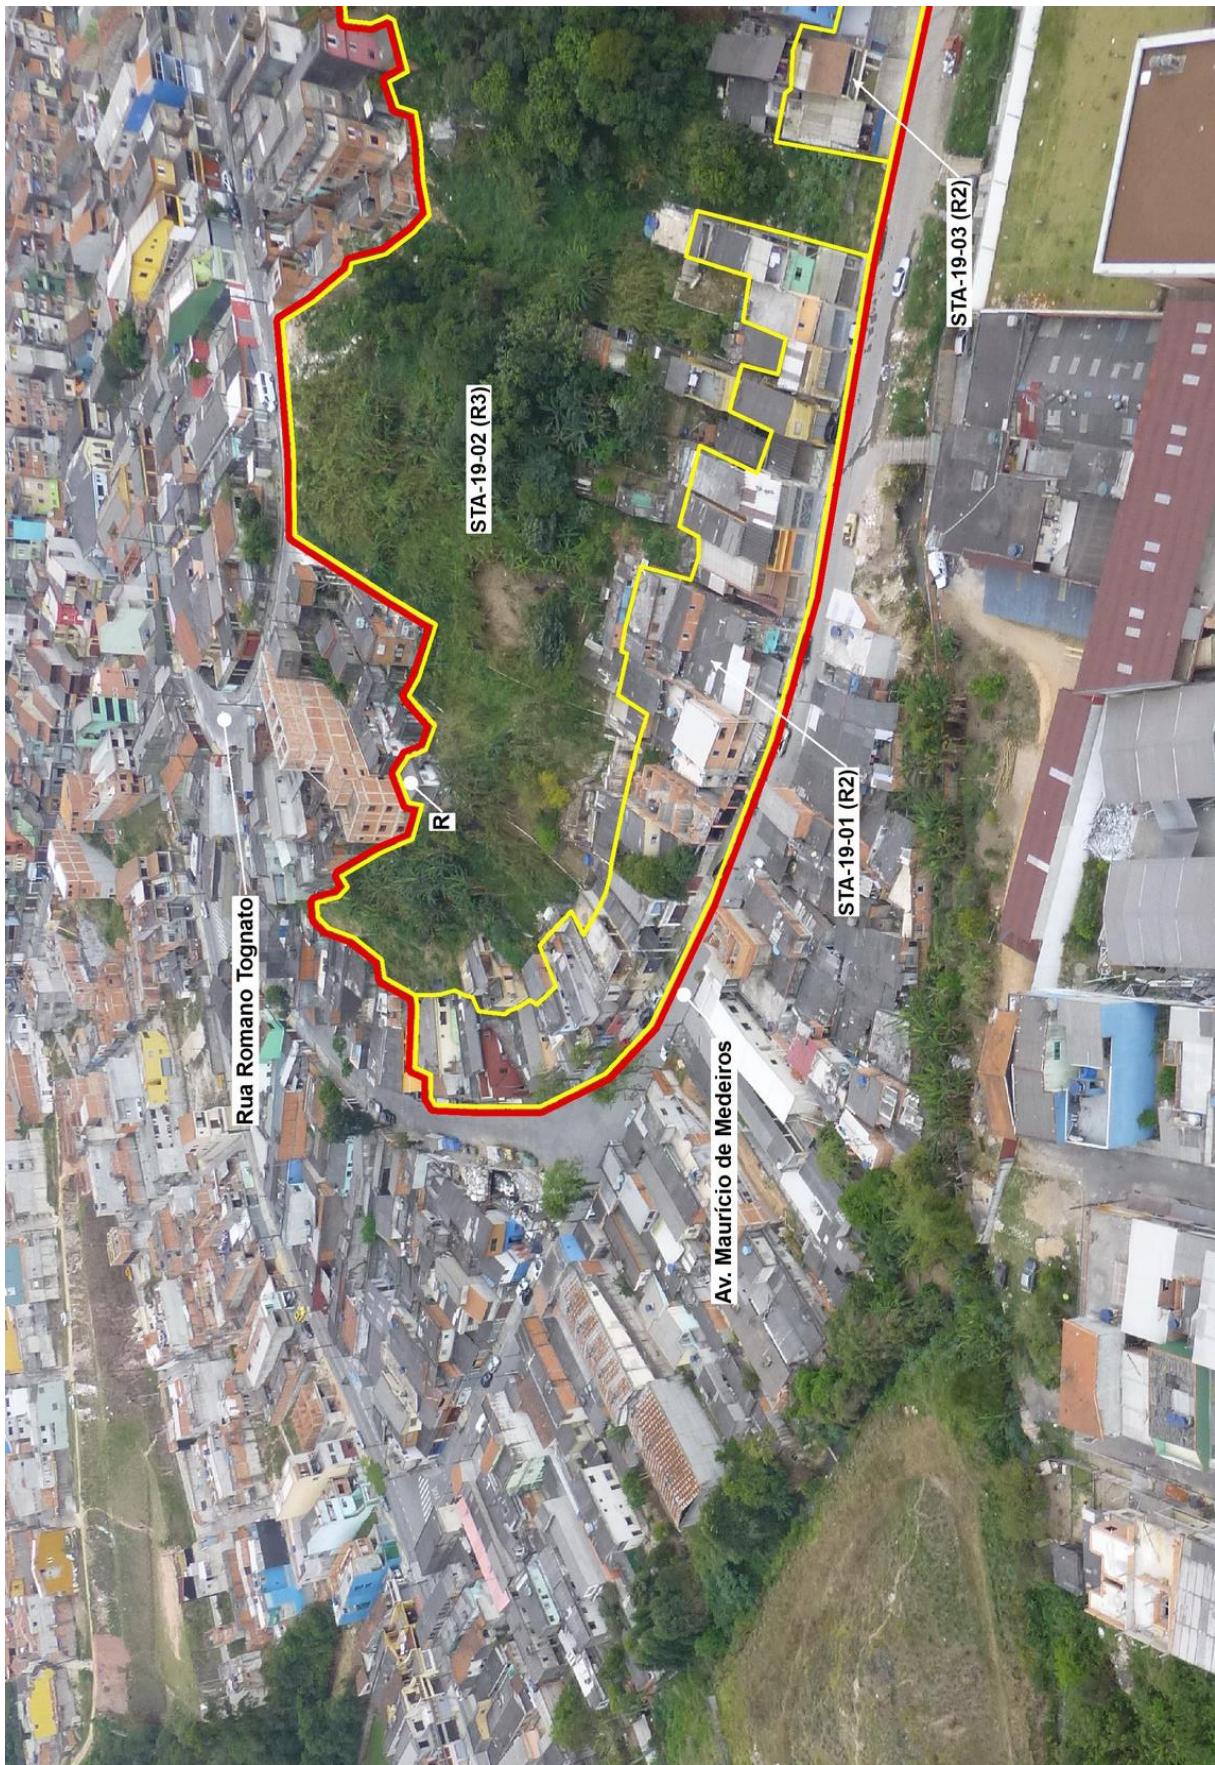
FOTO FH- STA-19.01: Vista dos setores mapeados. A moradia marcada com um "R" é indicada para remoção.

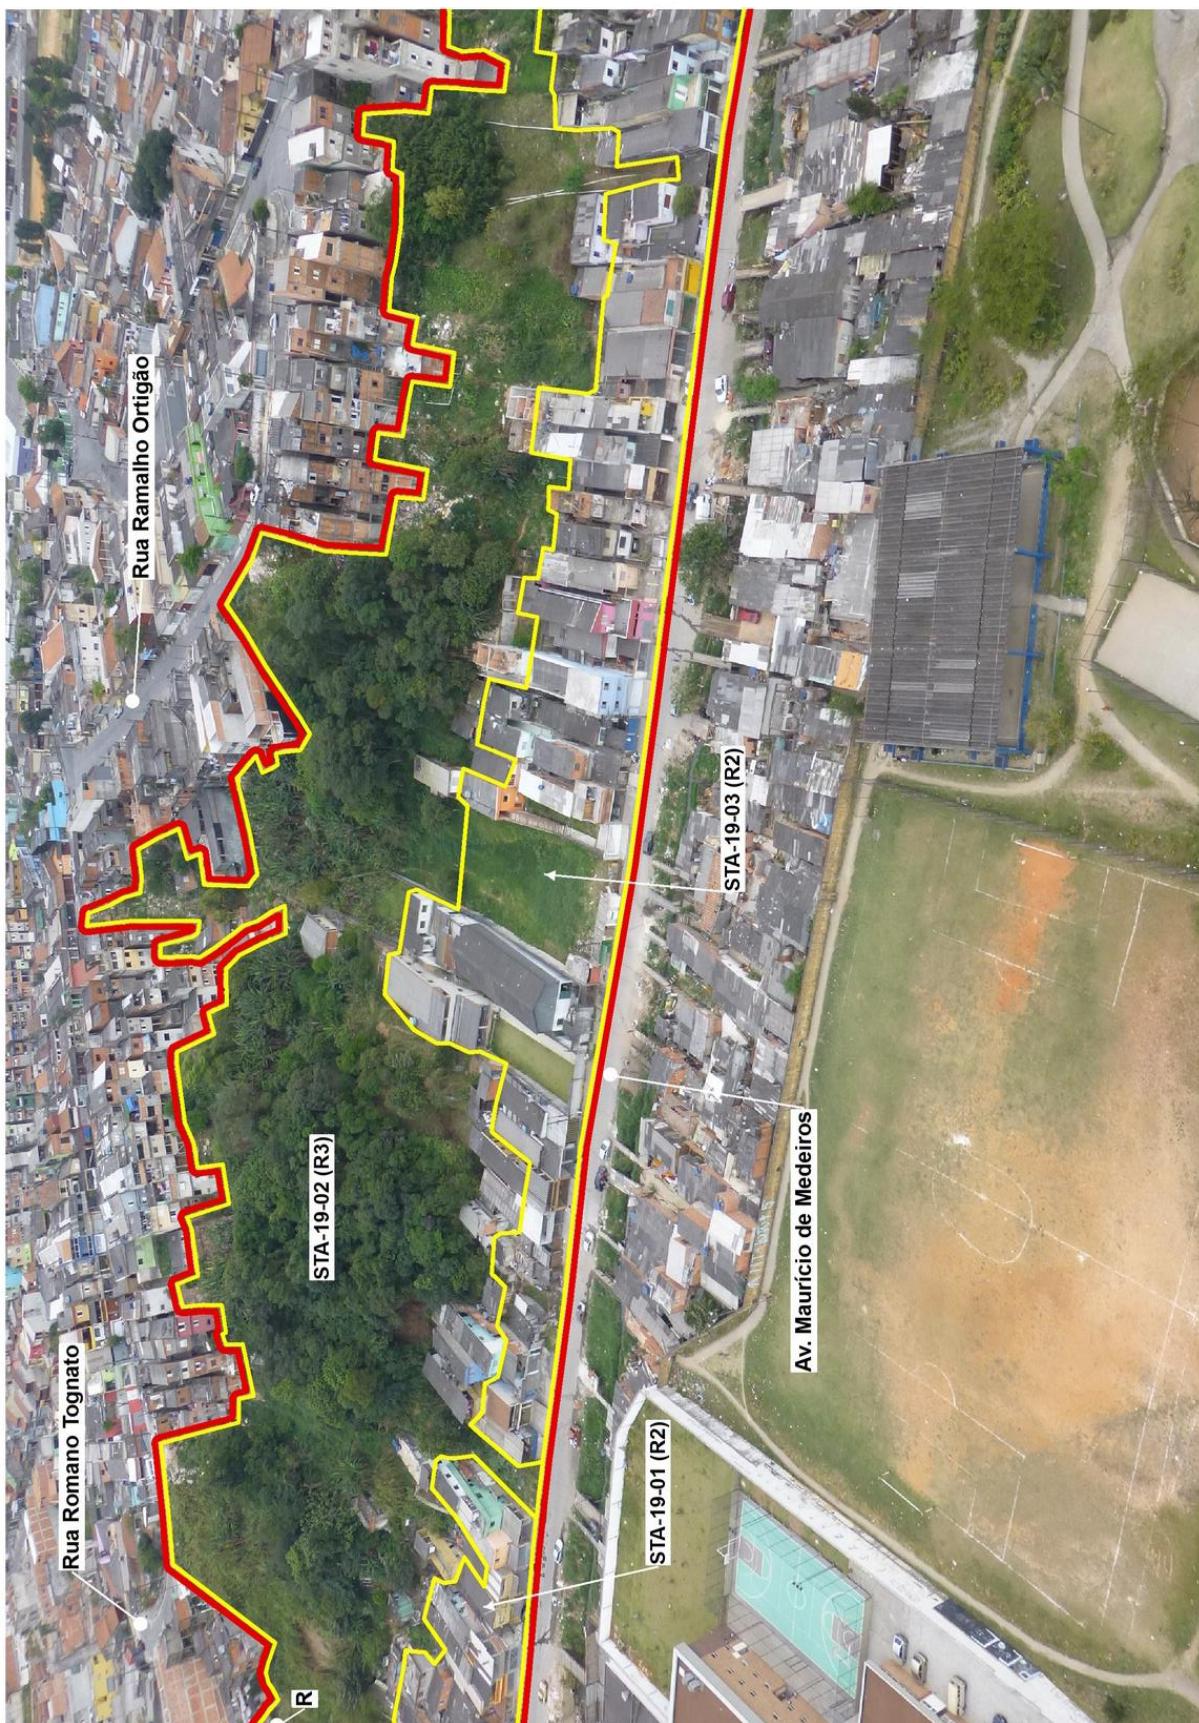
FOTO FH- STA-19.02: Vista dos setores mapeados. A moradia marcada com um "R" é indicada para remoção.

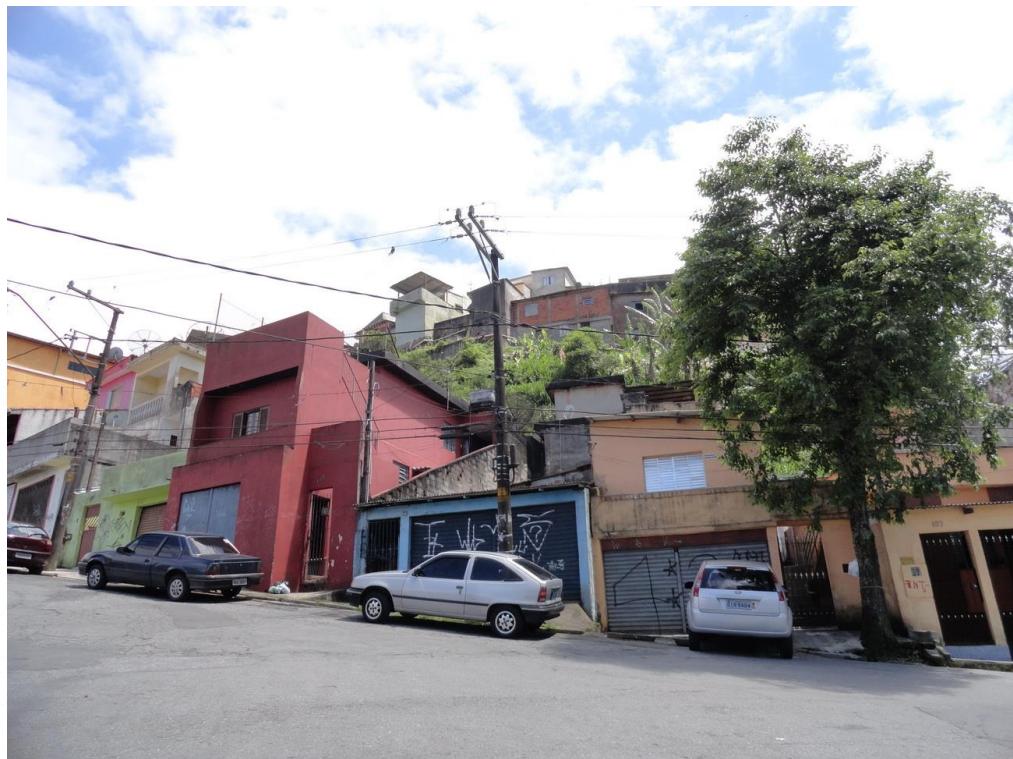
Foto FC-STA-19-01.01: Detalhe das moradias de bom padrão construtivo no setor, na base do talude.

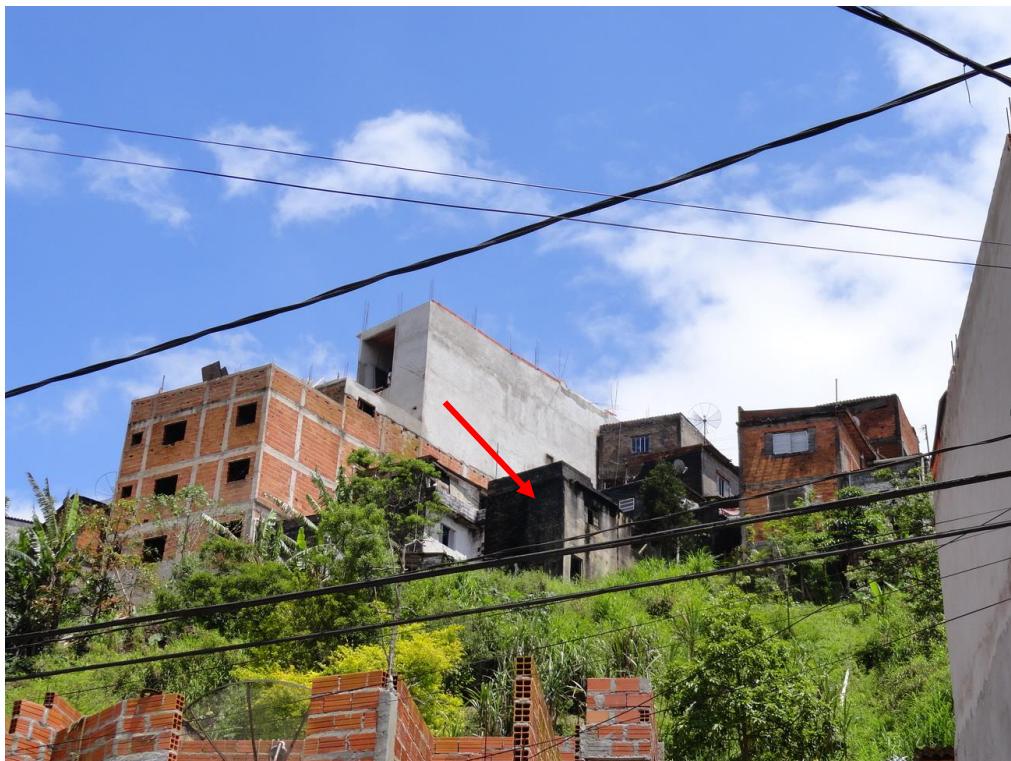
Foto FC-STA-19-02.01: Notar a altura e inclinação elevada da encosta e dos taludes. A seta vermelha indica uma moradia no topo da encosta, a qual apresenta diversas trincas e um degrau de abatimento em sua base.

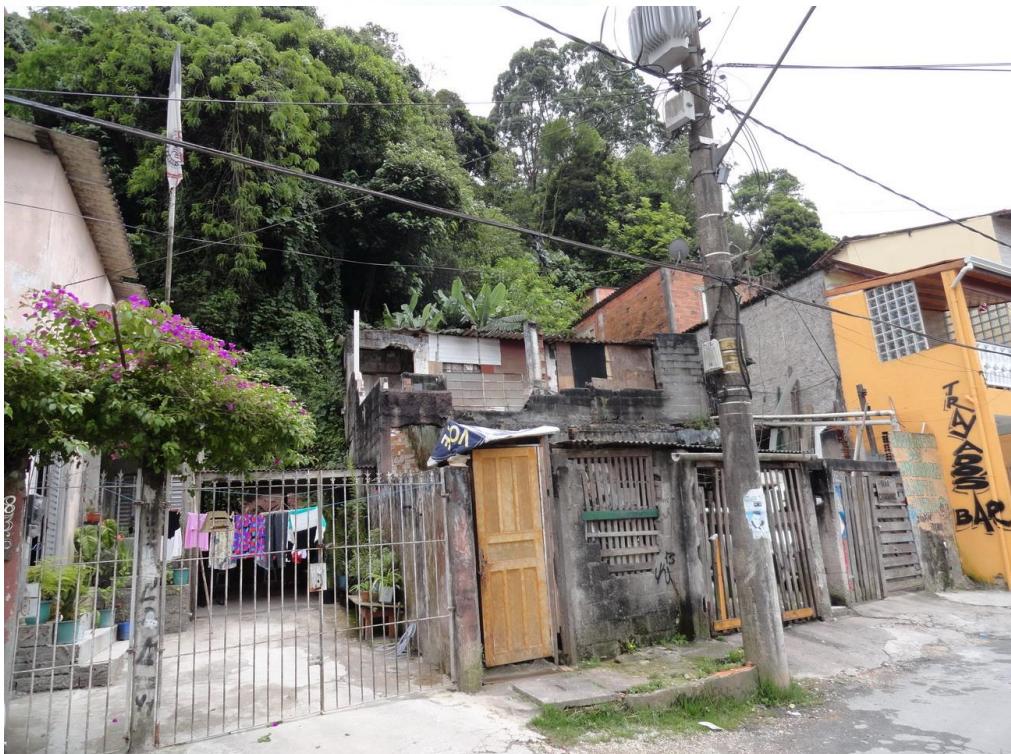
Foto FC-STA-19-02.02: Detalhe da proximidade das moradias com relação a base dos taludes. Notar o baixo padrão construtivo.

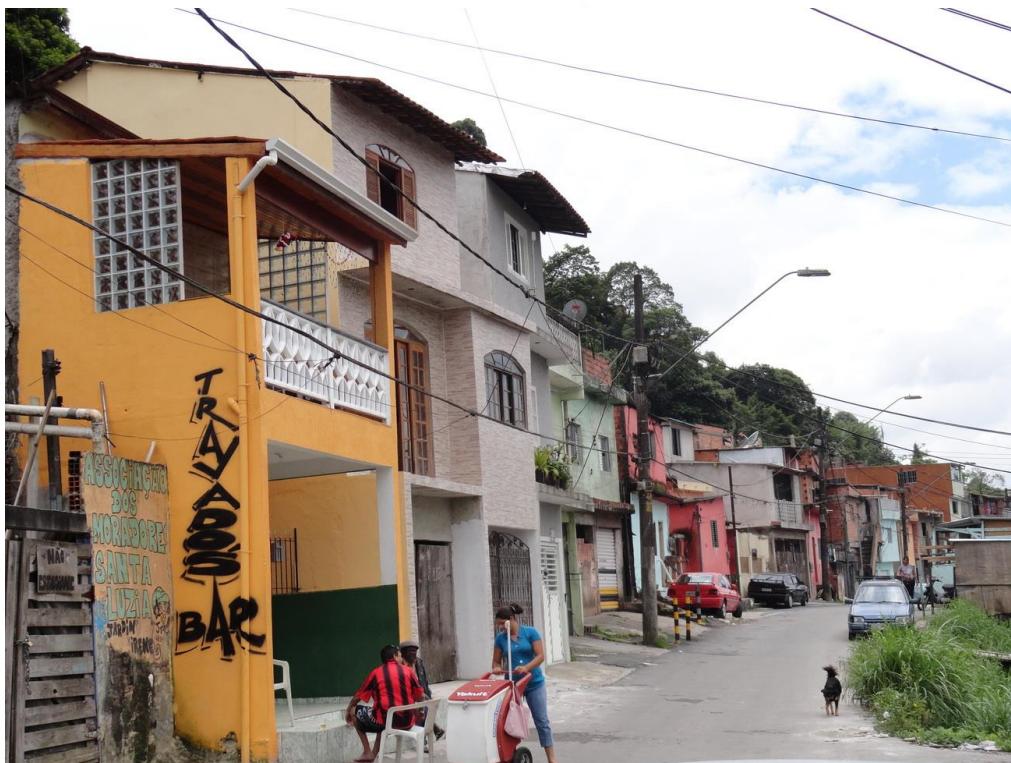
Foto FC-STA-19-03.01: Moradias de bom padrão construtivo em trecho de baixa declividade do setor.

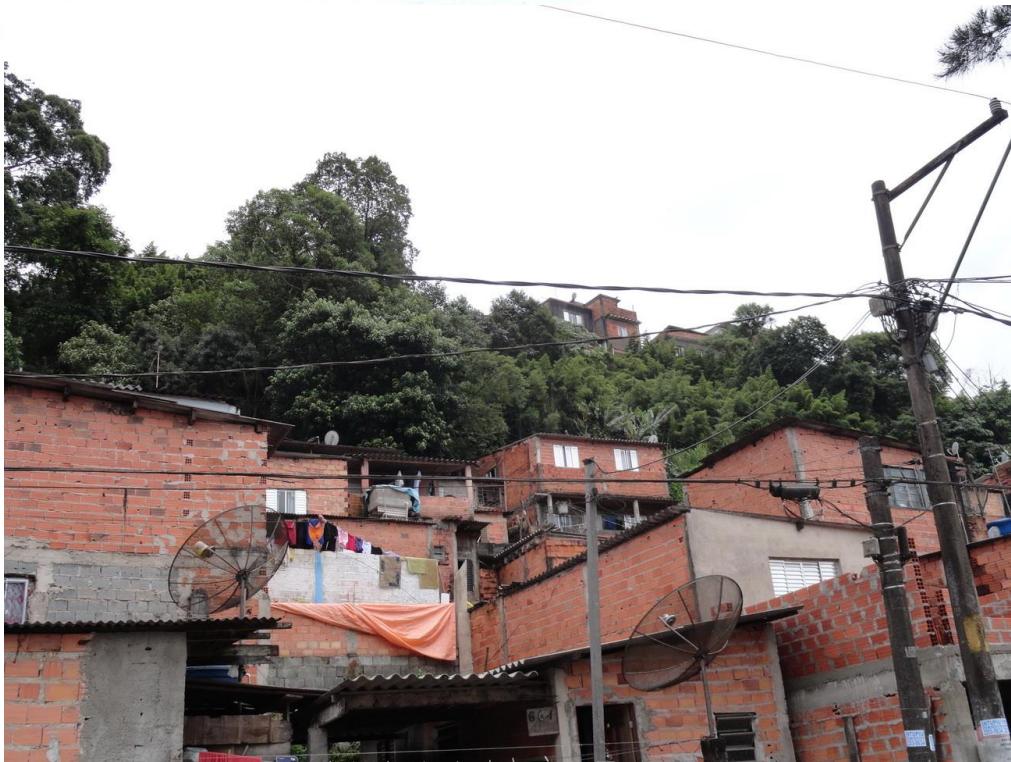
Foto FC-STA-19-03.02: Notar a média inclinação, a ausência de cortes elevados e o alto grau de consolidação do setor.

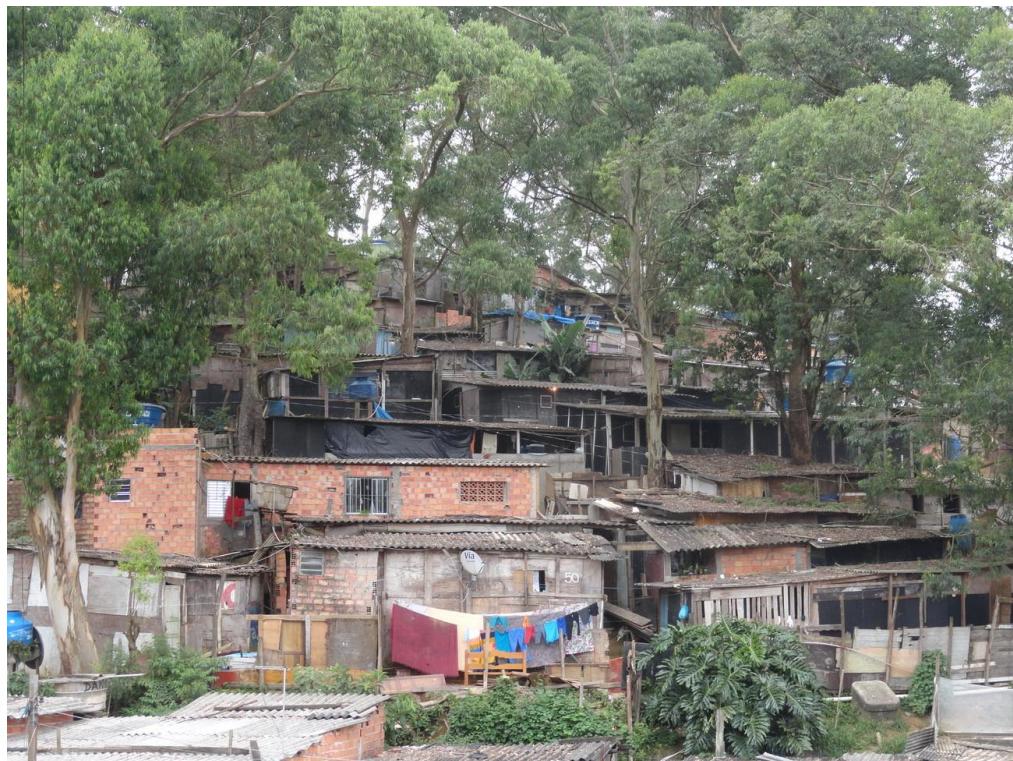
Foto FC-STA-20-01.01: Vista parcial do setor. Notar a elevada inclinação da encosta.

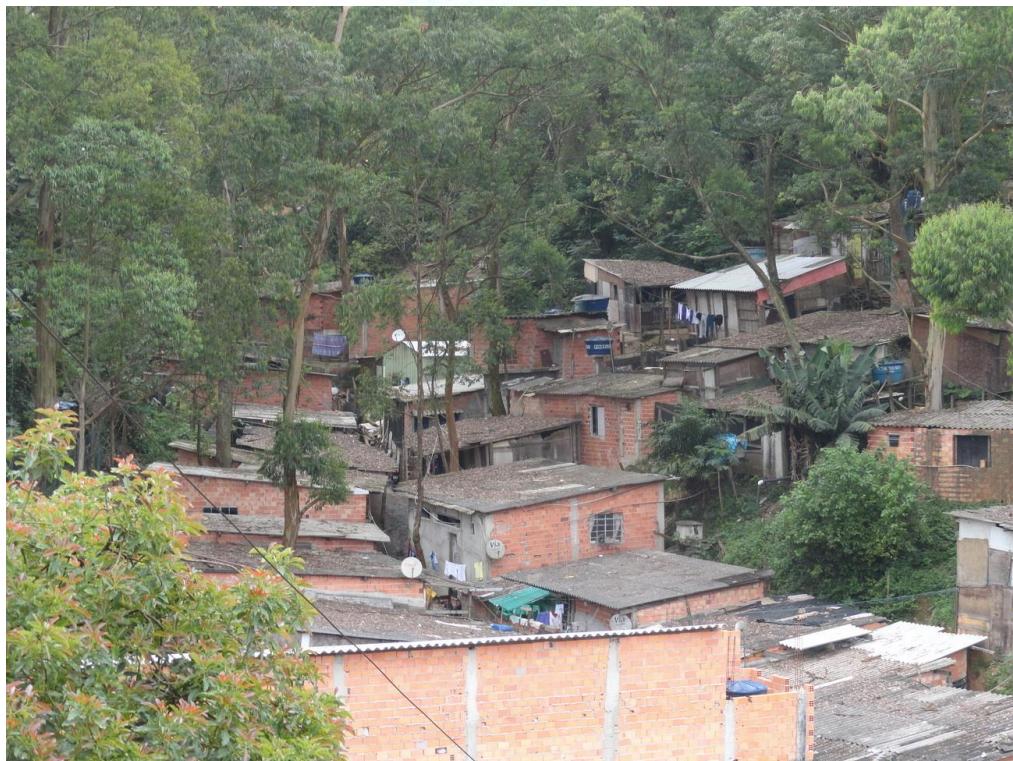
Foto FC-STA-20-01.02: Detalhe das moradias em meio a um dos anfiteatros de drenagem do setor.

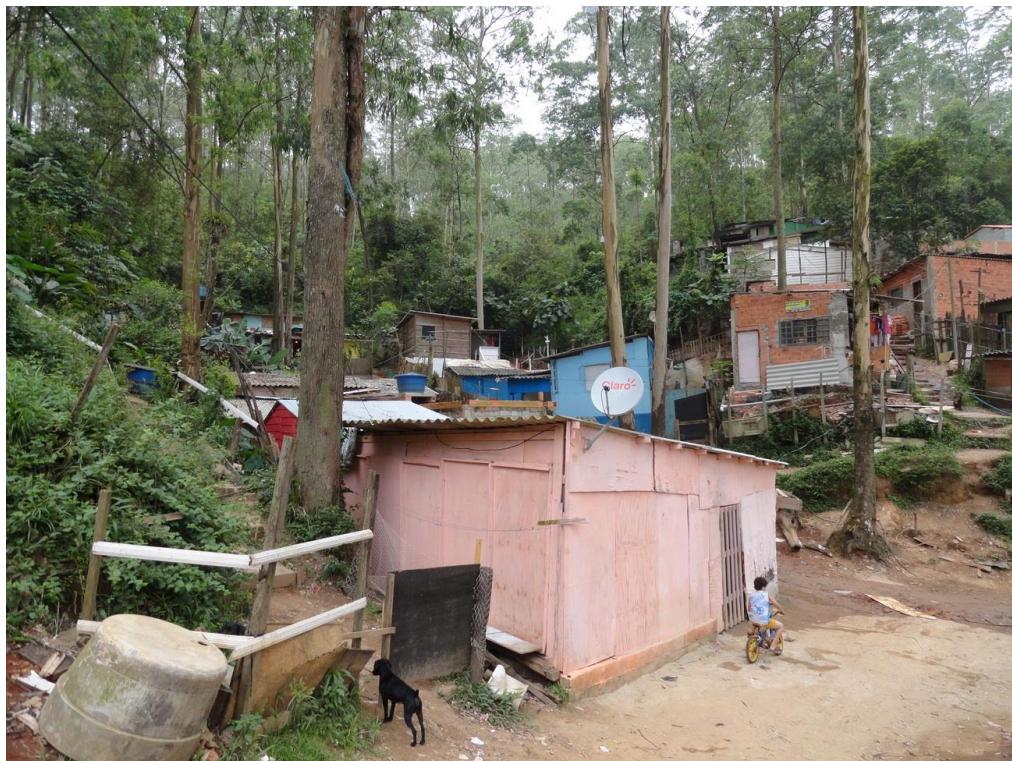
Foto FC-STA-20-01.03: Detalhe da precariedade dos acessos.

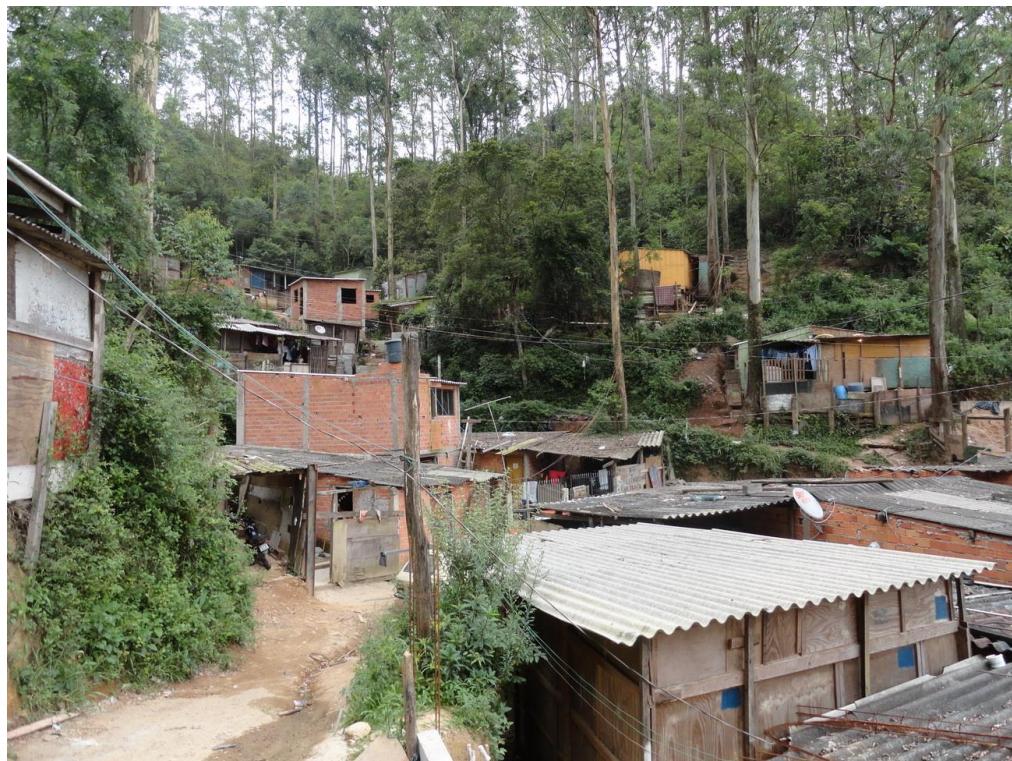
Foto FC-STA-20-01.05: Vista de outro anfiteatro de drenagem em meio ao setor.

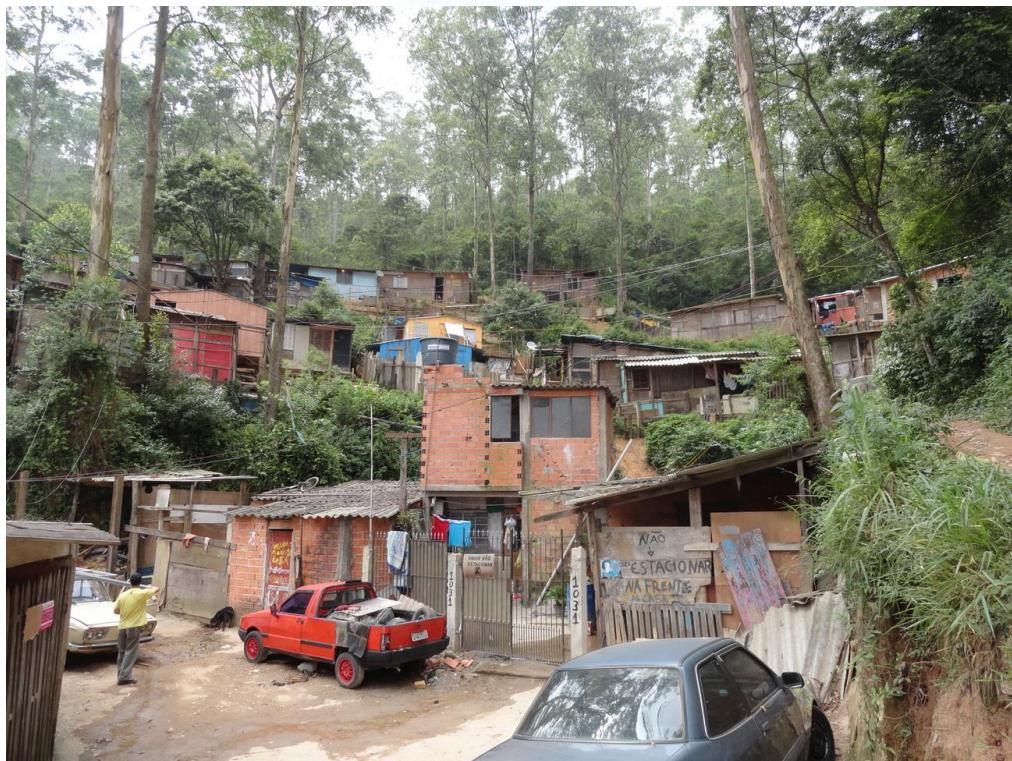
Foto FC-STA-20-01.06: Moradias de baixo padrão construtivo, sob grandes eucaliptos. Notar a altura e inclinação elevadas da encosta.

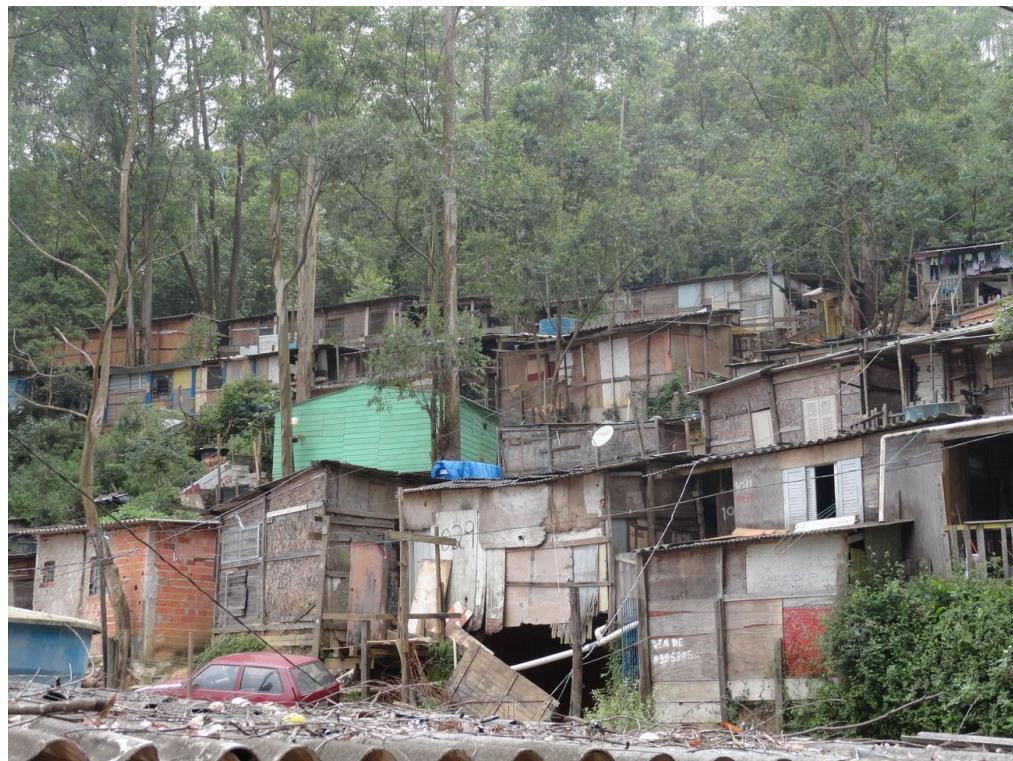
Foto FC-STA-20-01.07: Detalhe do baixo padrão construtivo e da grande quantidade de moradias em madeira.

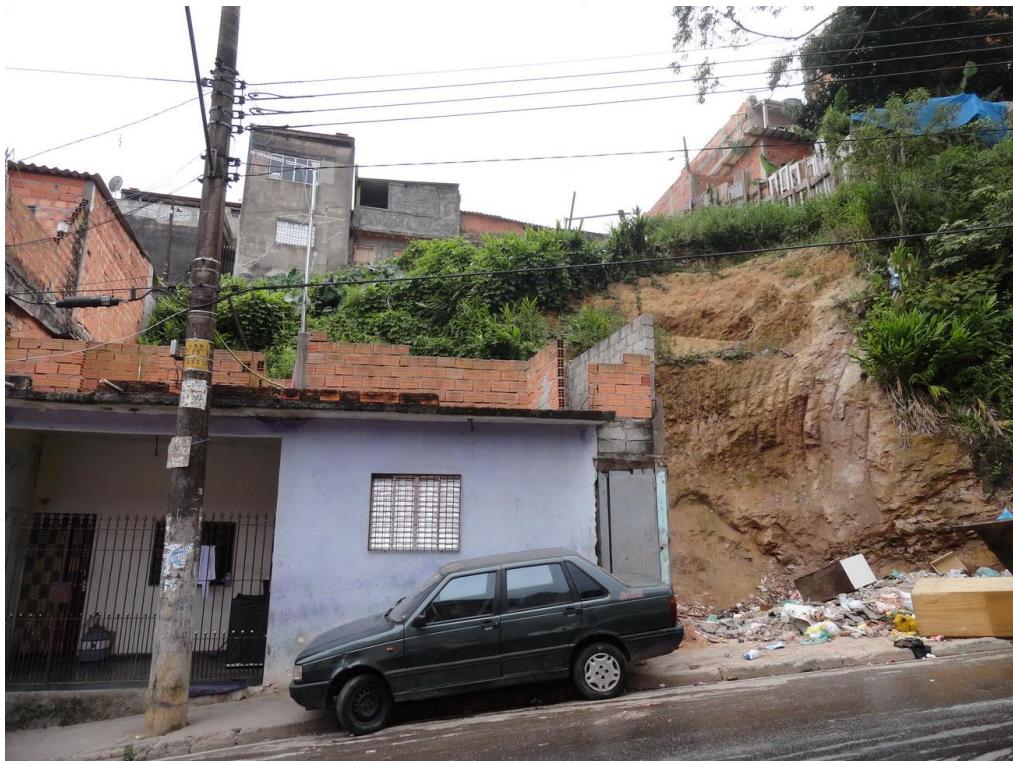
Foto FC-STA-20-02.01: Detalhe do talude de corte com altura e inclinação elevada nos fundos e ao lado de uma das moradias do setor.

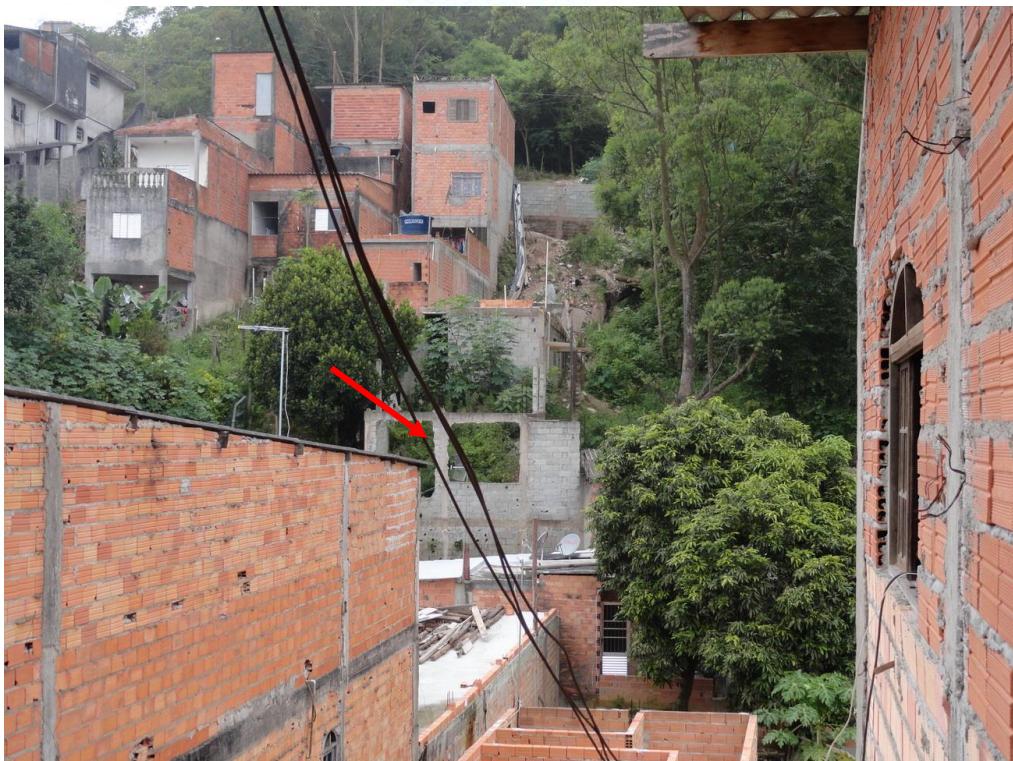
Foto FC-STA-20-02.02: Vista parcial do setor. Na moradia indicada com a seta vermelha foi observado um depósito de material mobilizado por um deslizamento.

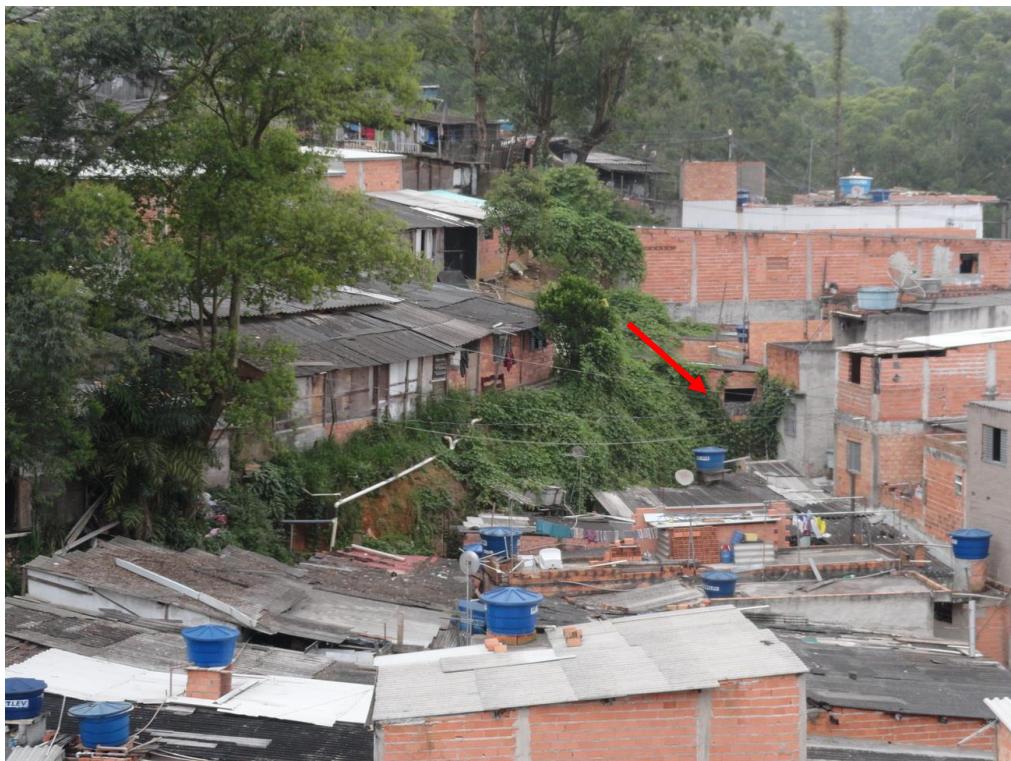
Foto FC-STA-20-03.01: Detalhe do talude de corte com altura elevada nos fundos das moradias do setor (seta vermelha).

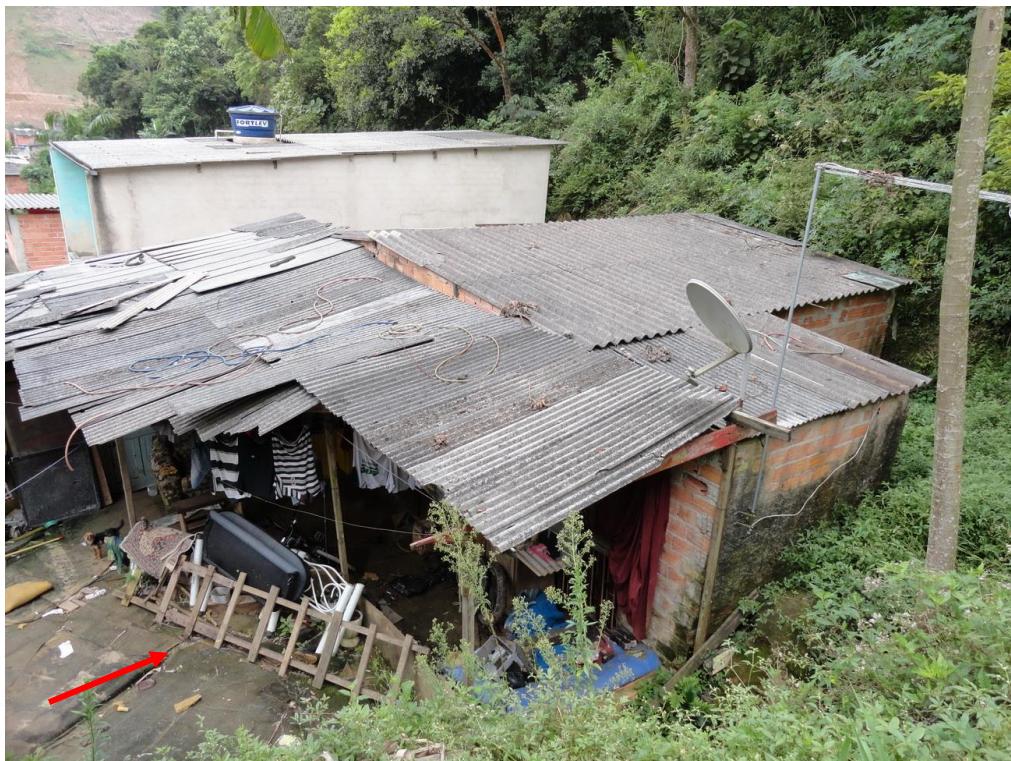
Foto FC-STA-22-01.01: Detalhe de uma das moradais do setor muito próxima a base do talude de corte. Na frente da moradia, sob as placas de madeira (seta vermelha) passa um pequeno córrego.

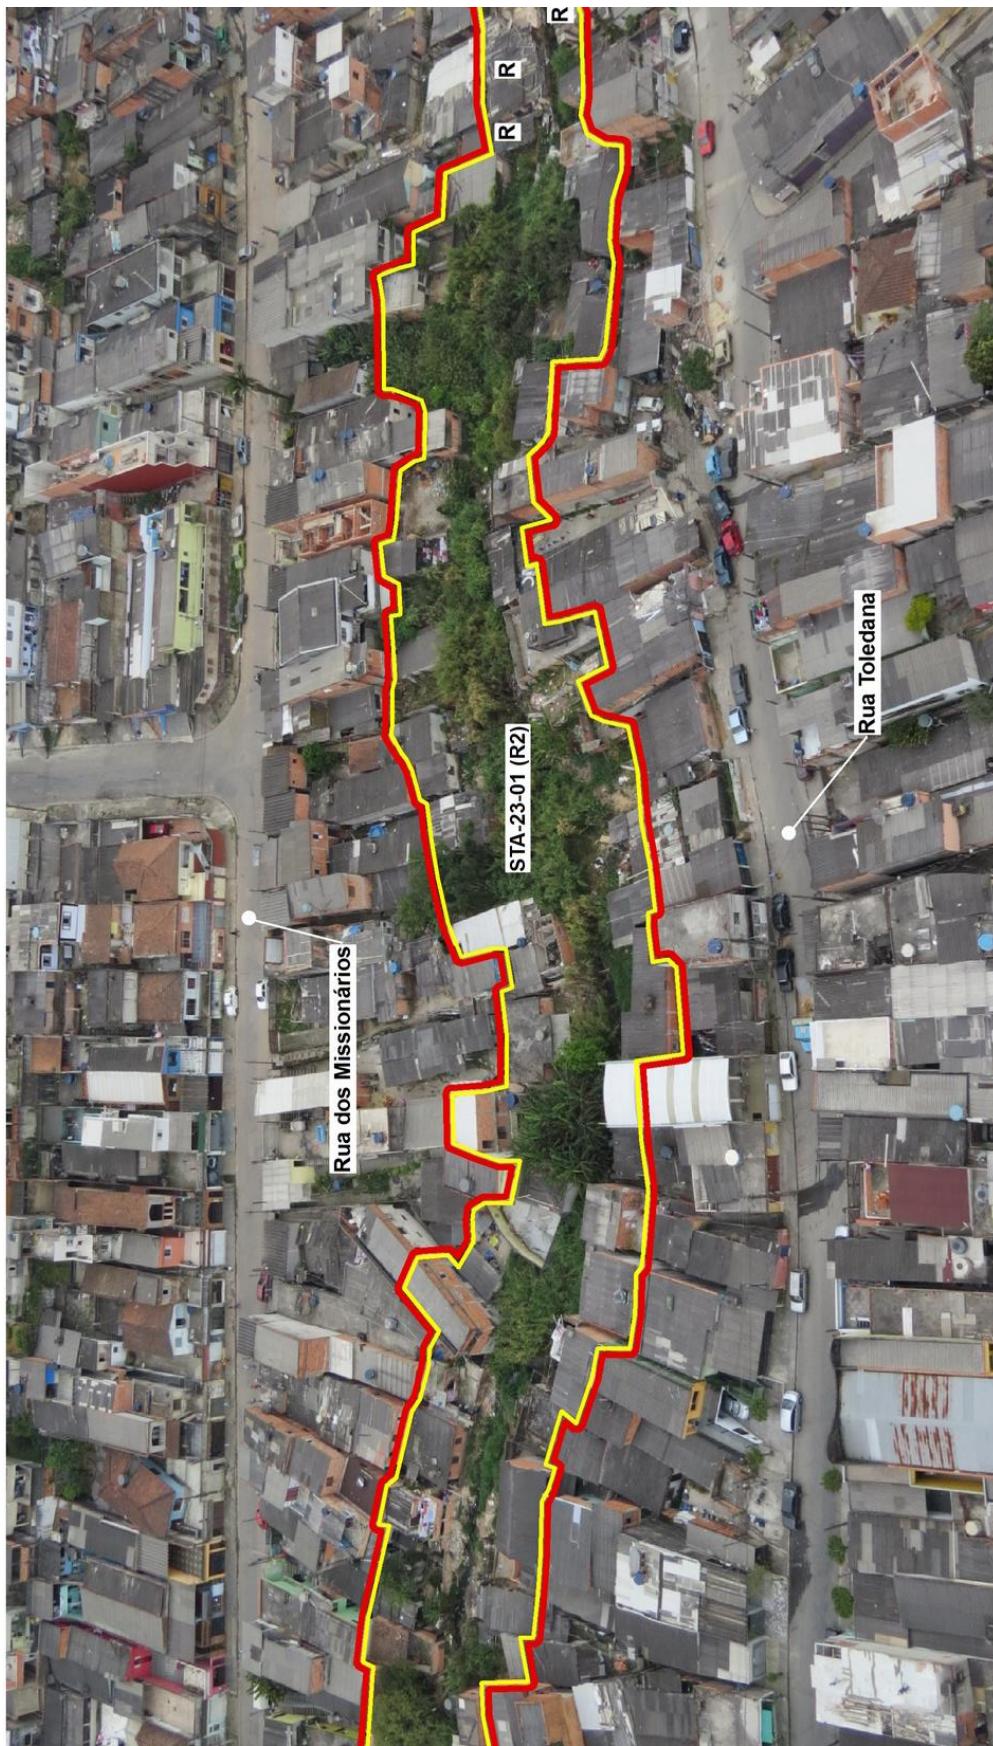
FOTO FH-STA-23.02: Vista dos setores mapeados. As moradias marcadas com um “R” são indicadas para remoção.

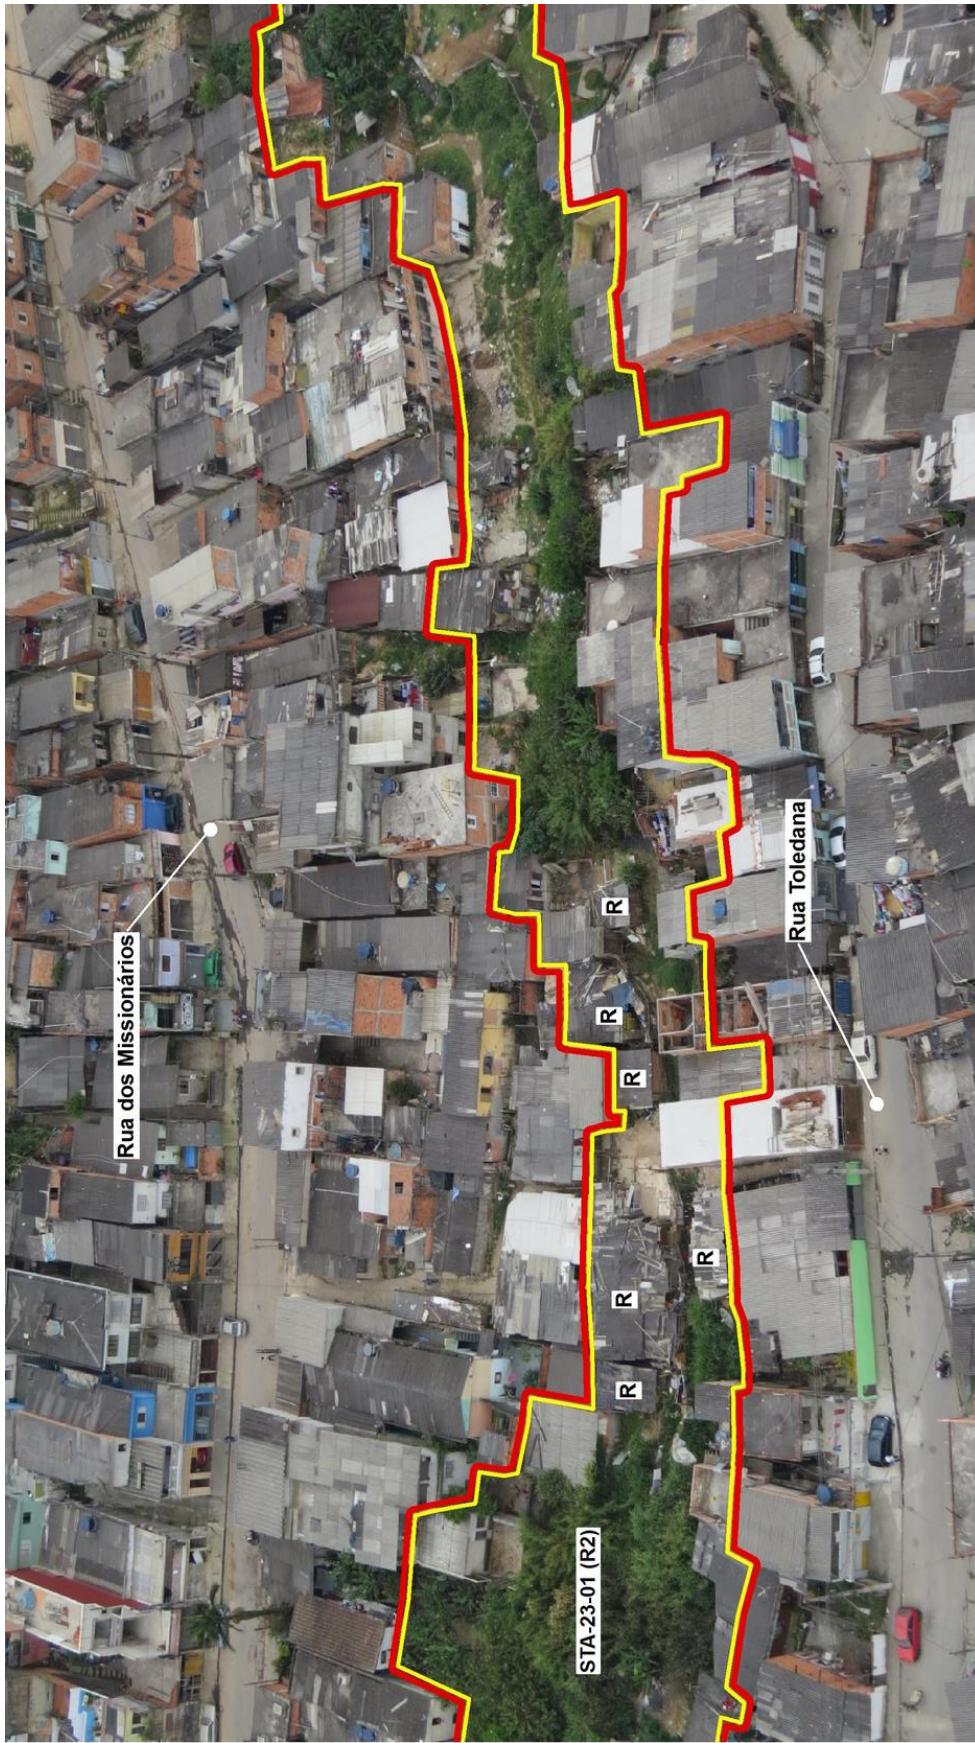
FOTO FH- STA-23.03: Vista dos setores mapeados. As moradias marcadas com um "R" são indicadas para remoção.

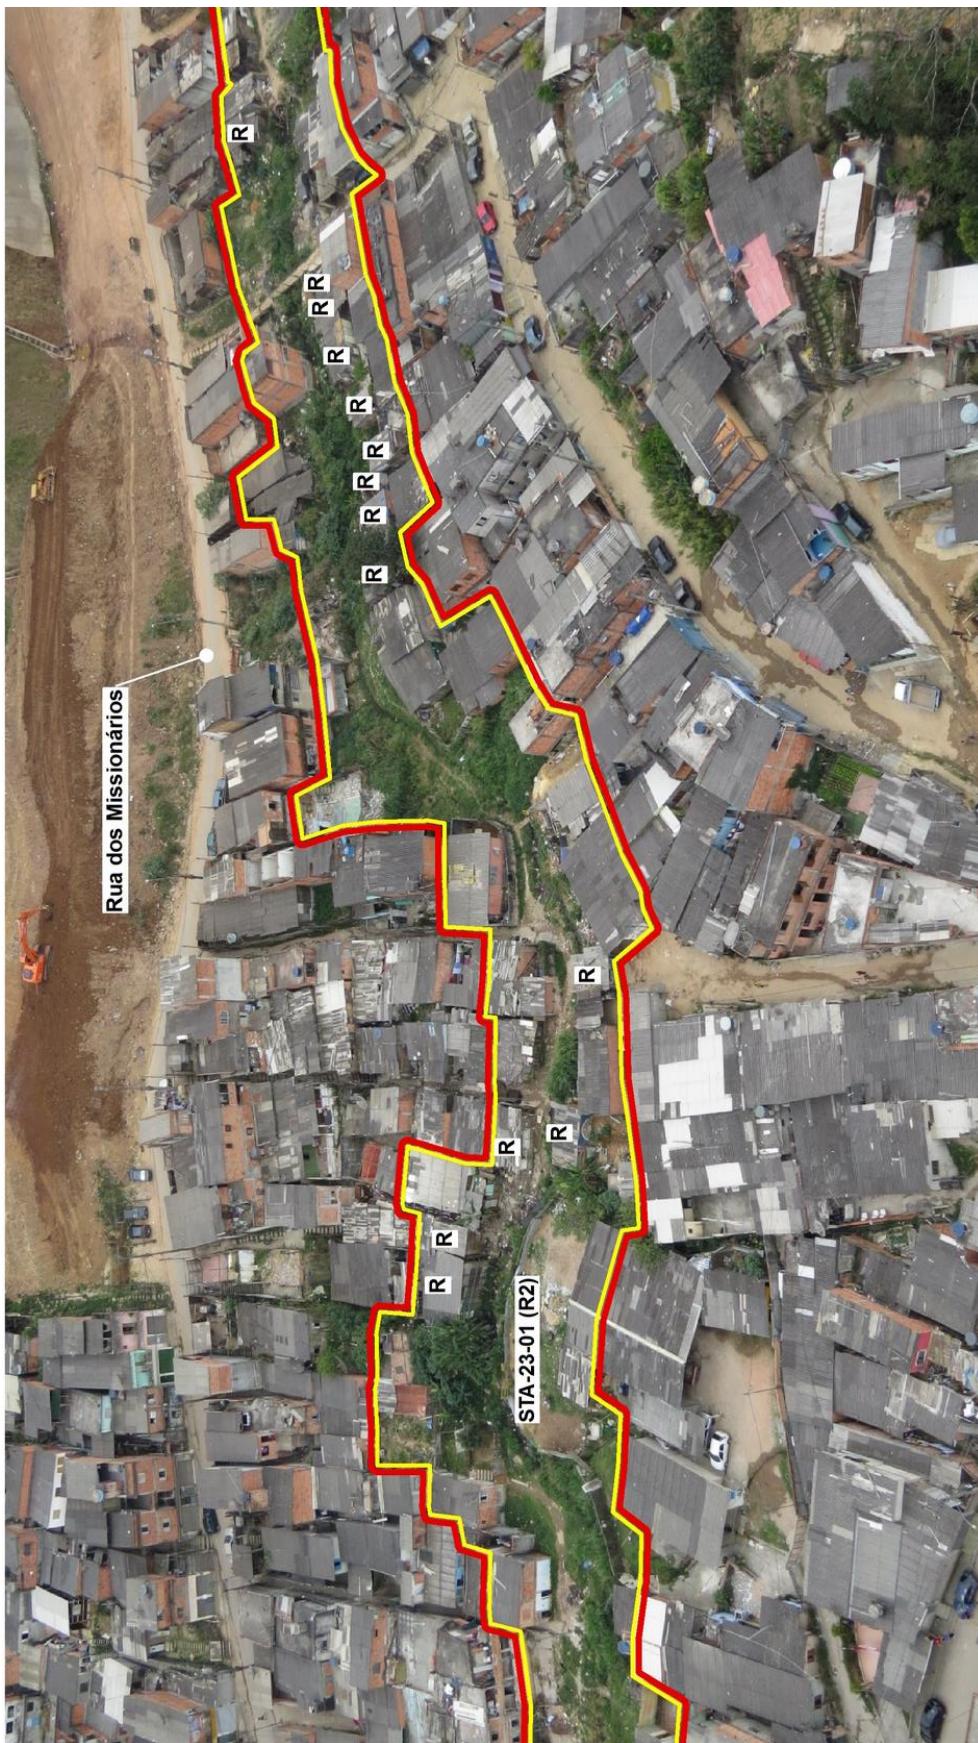
FOTO FH- STA-23.04: Vista dos setores mapeados. As moradias marcadas com um “R” são indicadas para remoção.

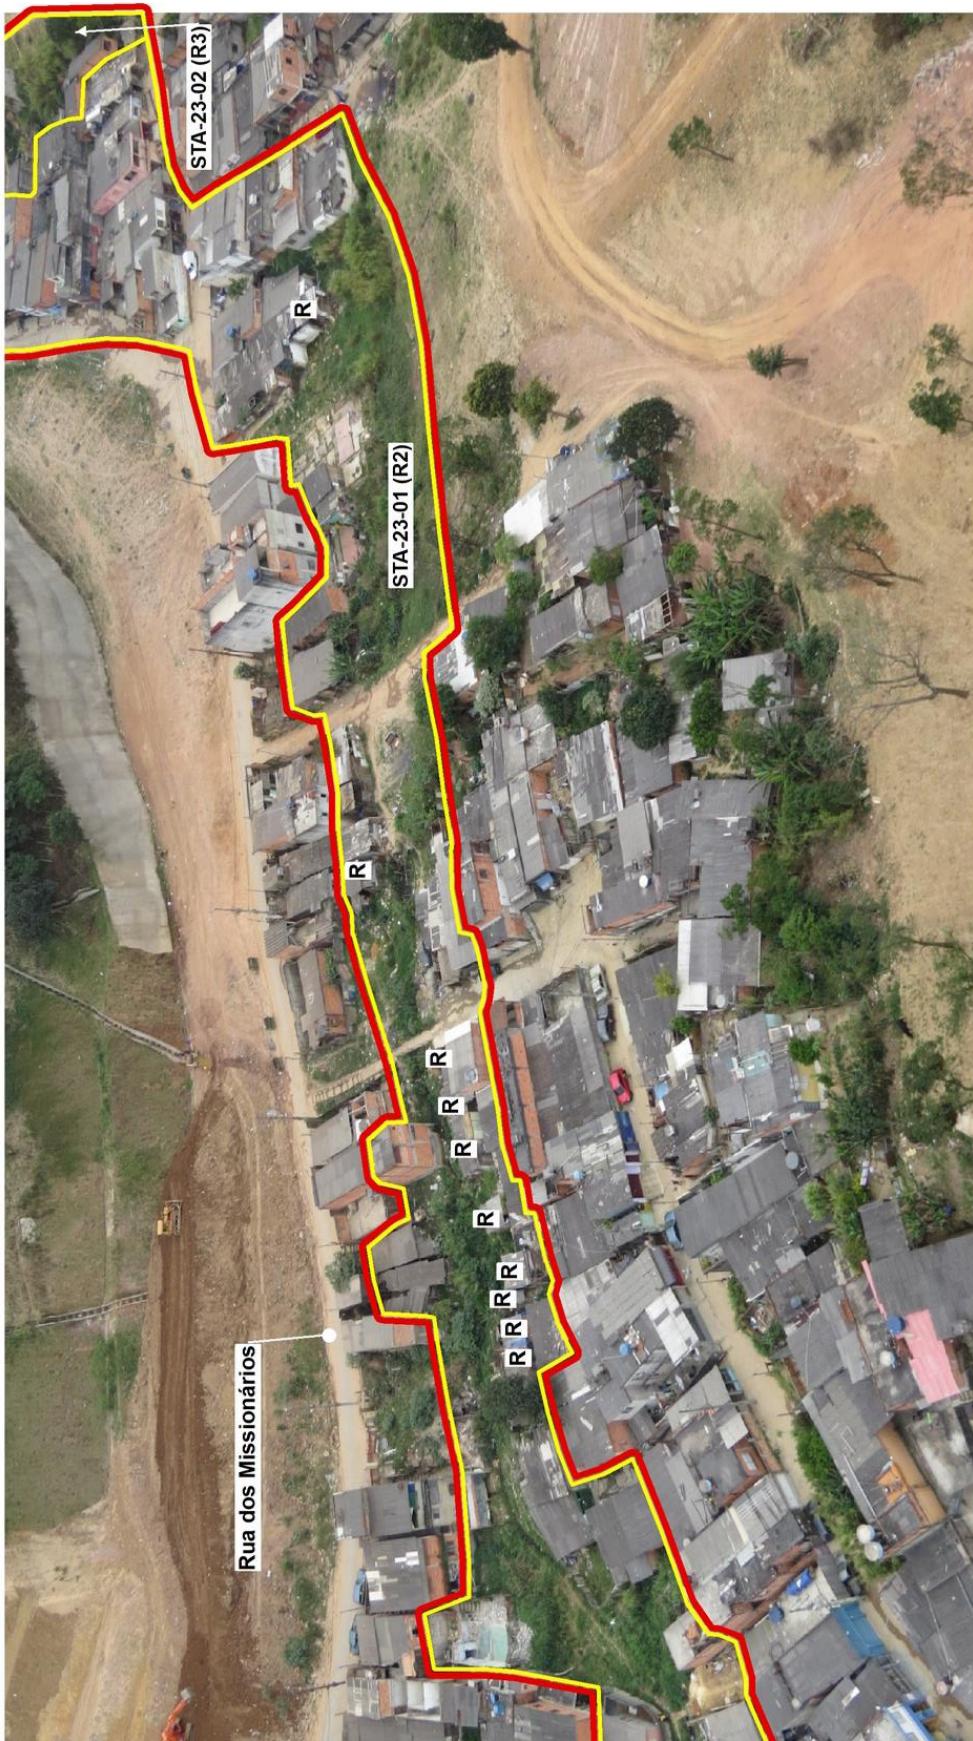
FOTO FH- STA-23.05: Vista dos setores mapeados. As moradias marcadas com um "R" são indicadas para remoção.
