RELATÓRIO TÉCNICO

Nº 136.154-205

**Gestão de Áreas de Risco na Região do Grande ABC –
Município de Santo André**

Cata Preta I - Avenida Maurício de Medeiros

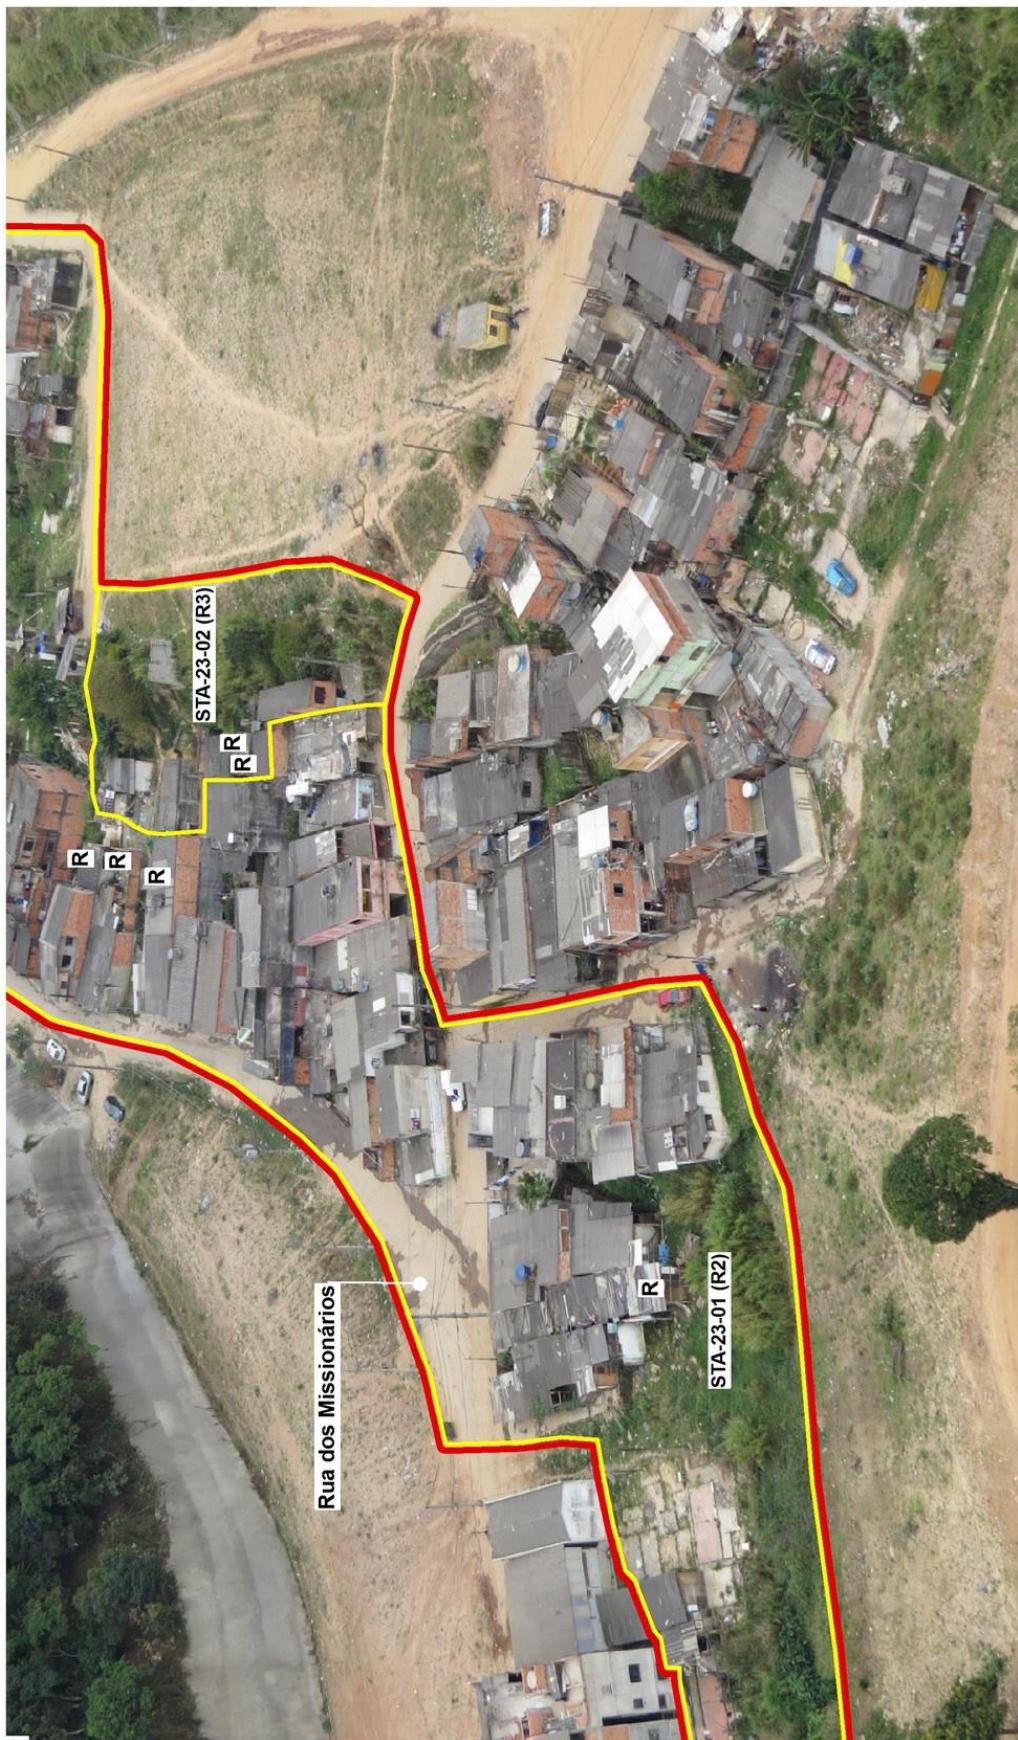
FOTO FH- STA-23-06: Vista dos setores mapeados. As moradias marcadas com um “R” são indicadas para remoção.

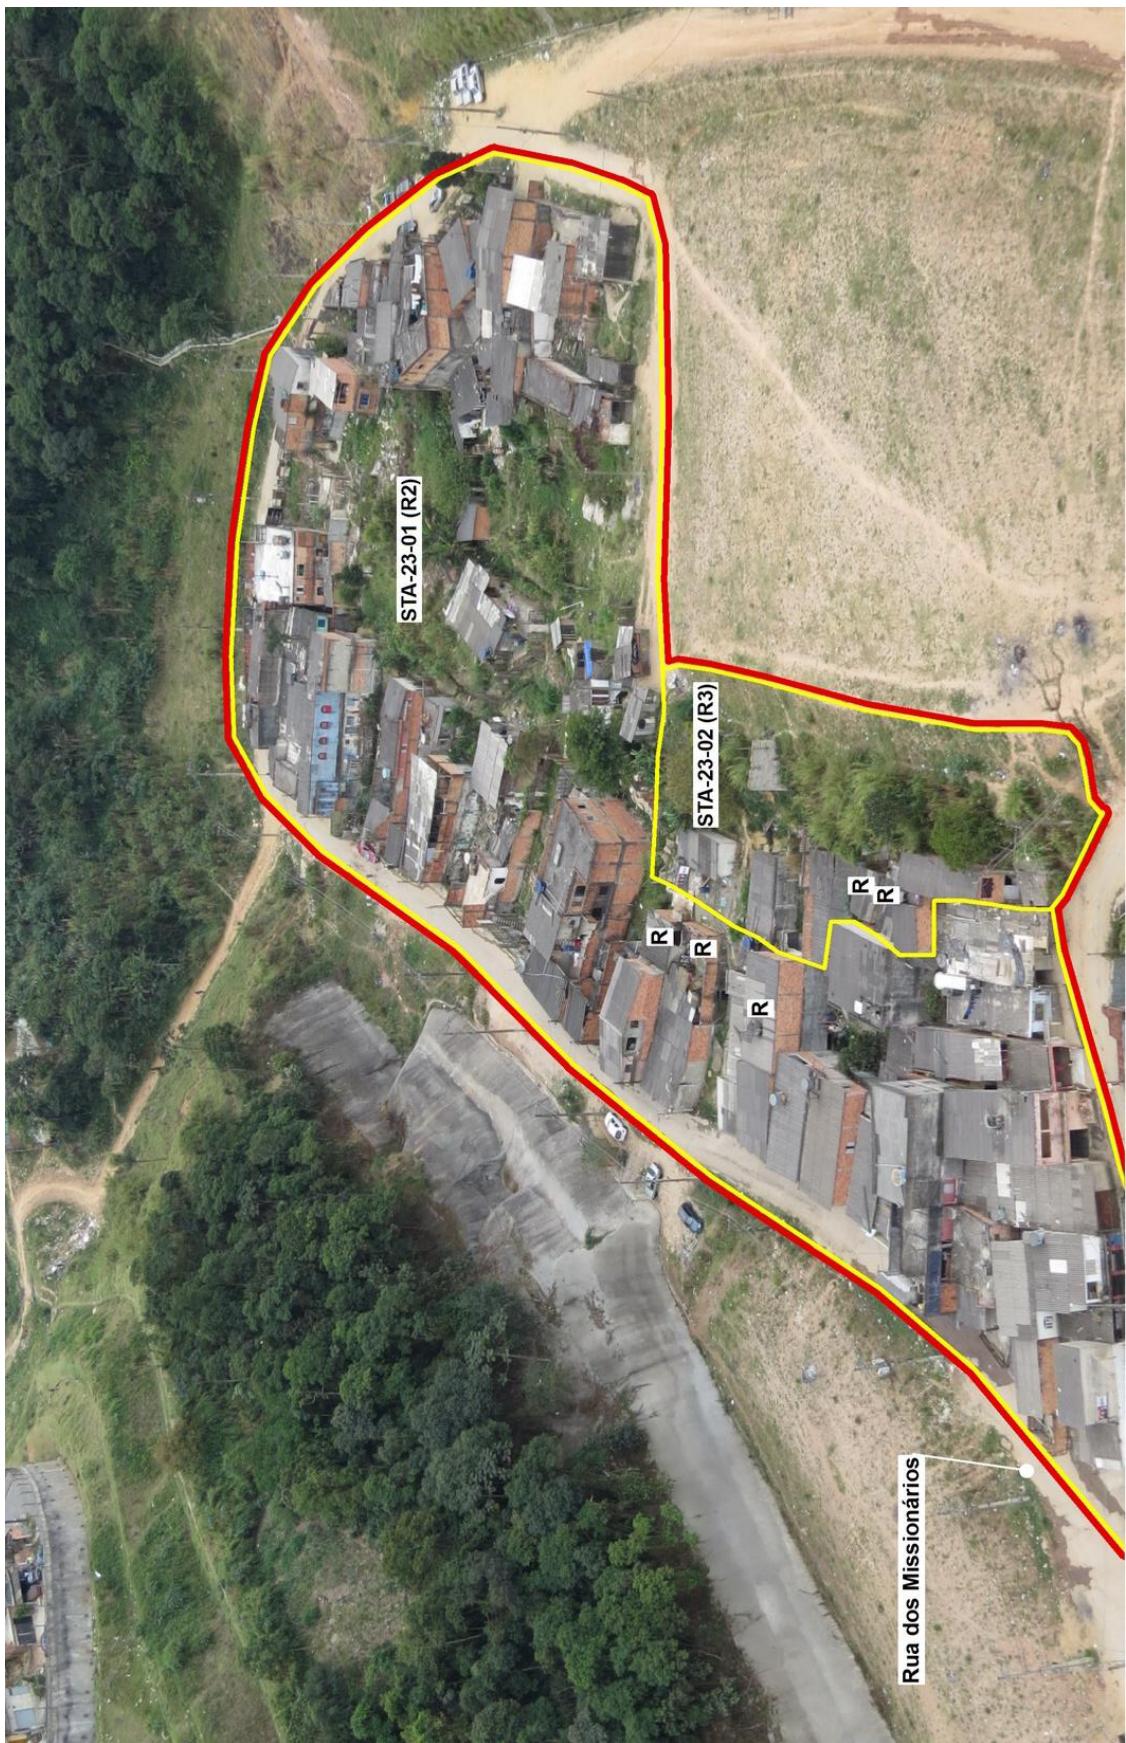
FOTO FH- STA-23.07: Vista dos setores mapeados. As moradias marcadas com um "R" são indicadas para remoção.

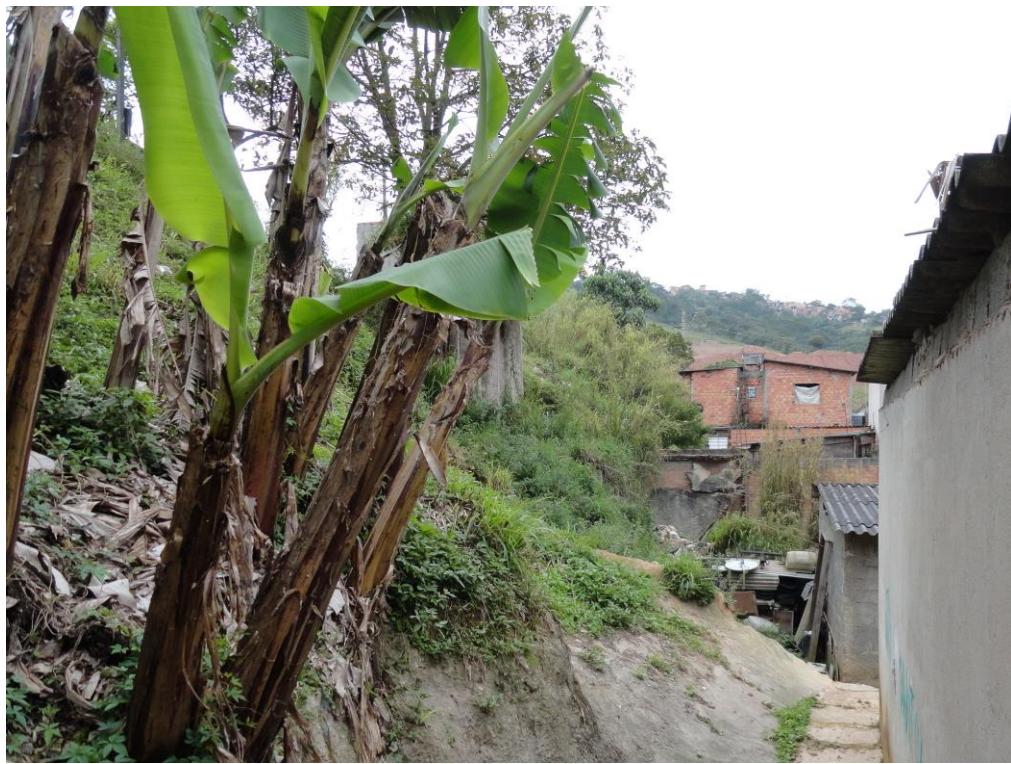
Foto FC-STA-23-02.01: Vista das moradias localizadas na base do talude. Notar a proximidade destas com amesma.

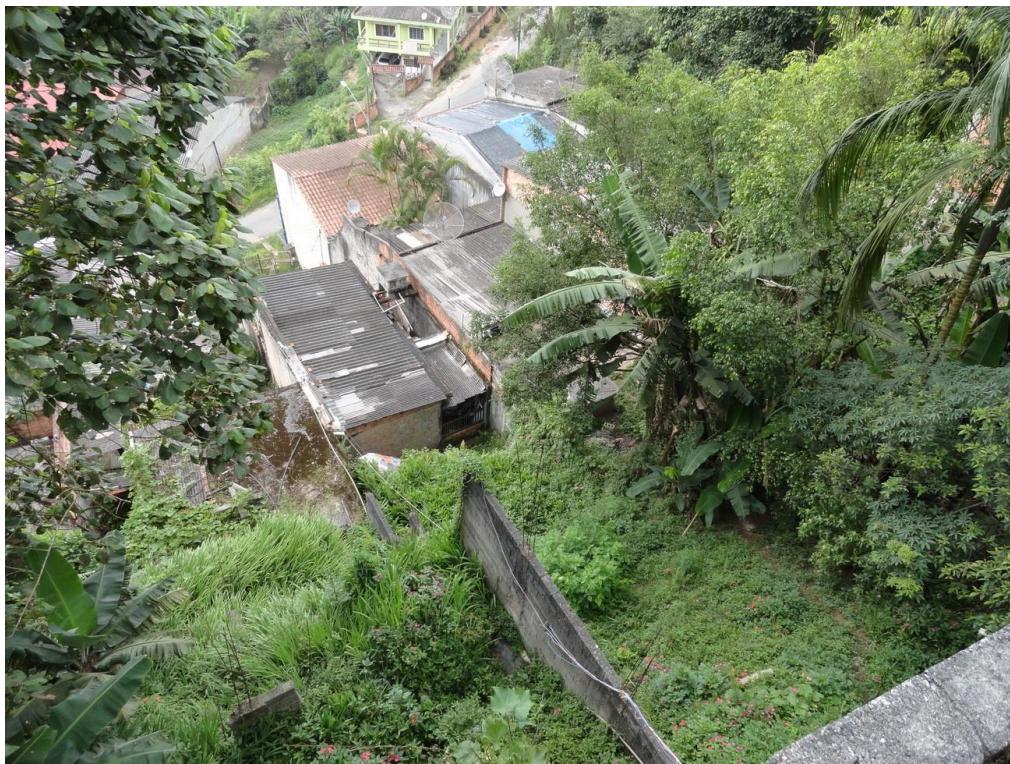
Foto FC-STA-24-01.01: Vista da moradias localizadas muito próximas a base da encosta natural, a qual apresenta altura e inclinação elevadas.

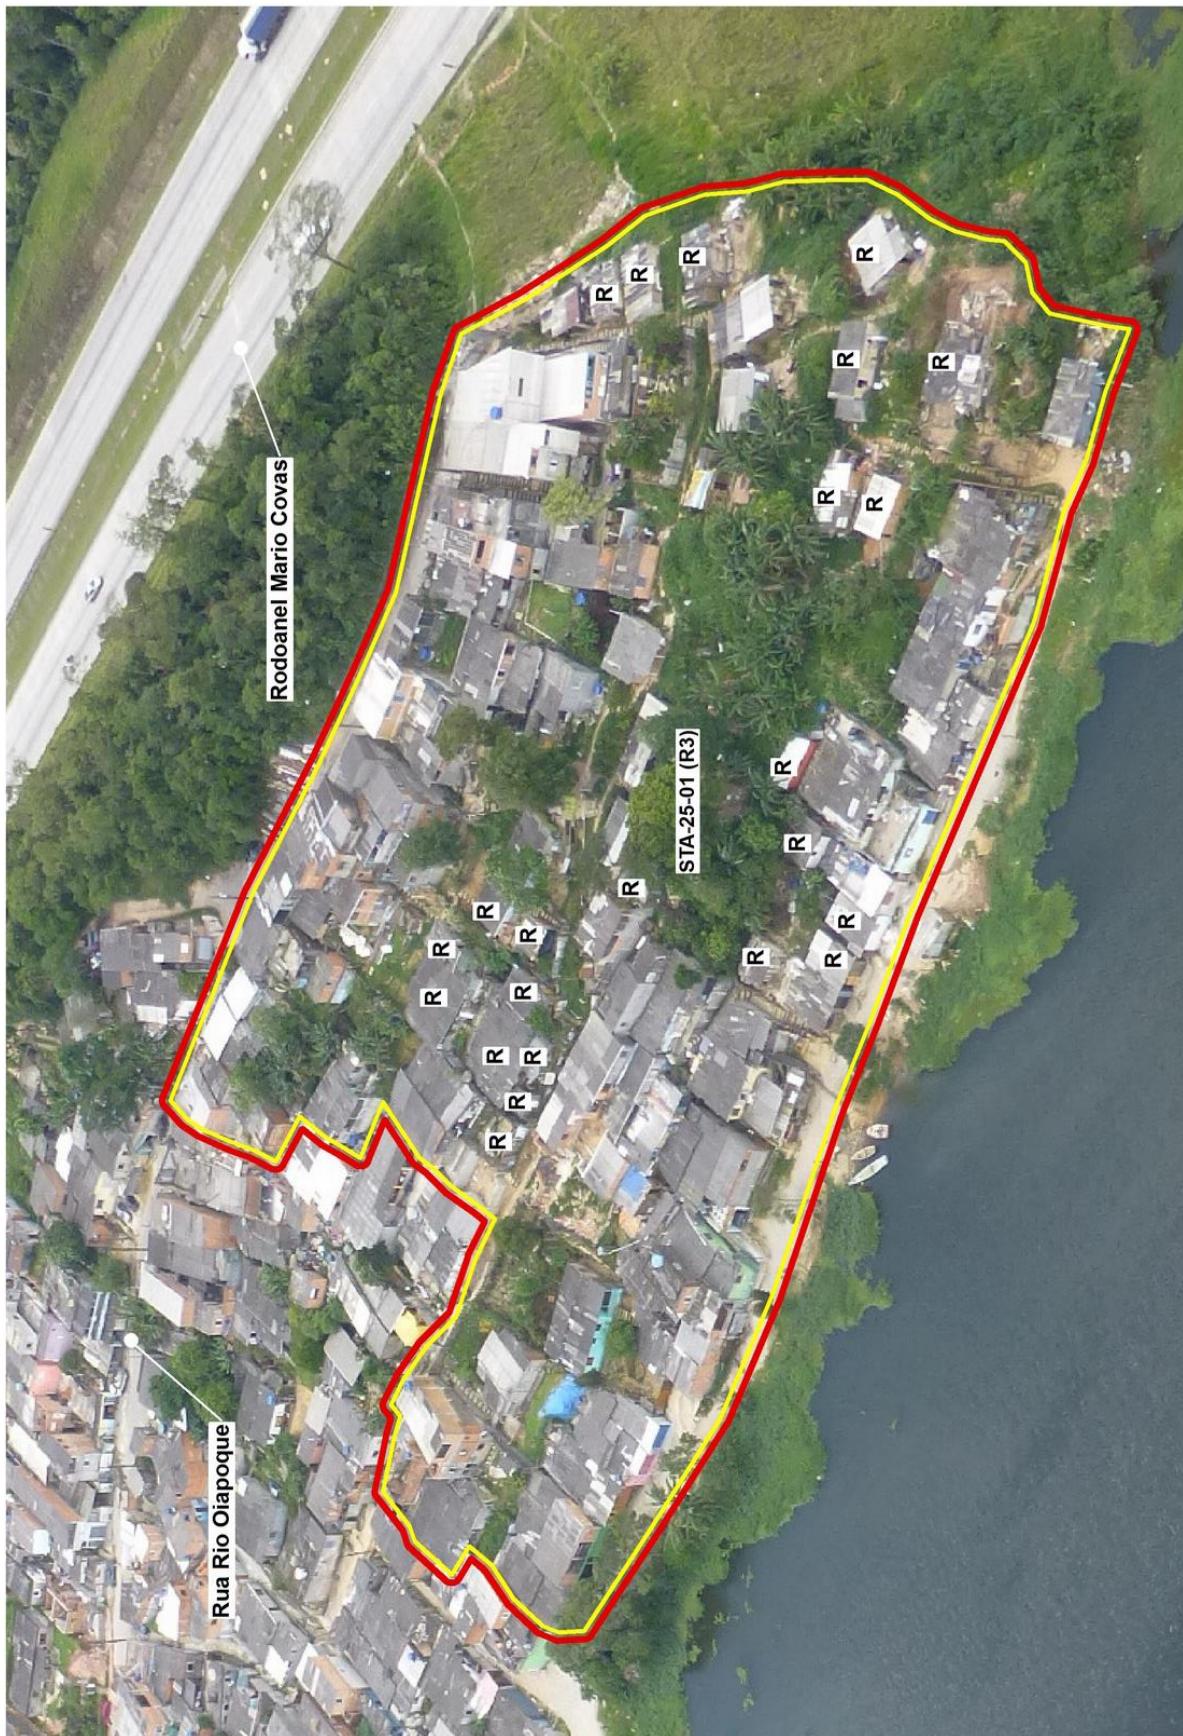
FOTO FH- STA-25.01: Vista dos setores mapeados. As moradias marcadas com um "R" são indicadas para remoção.

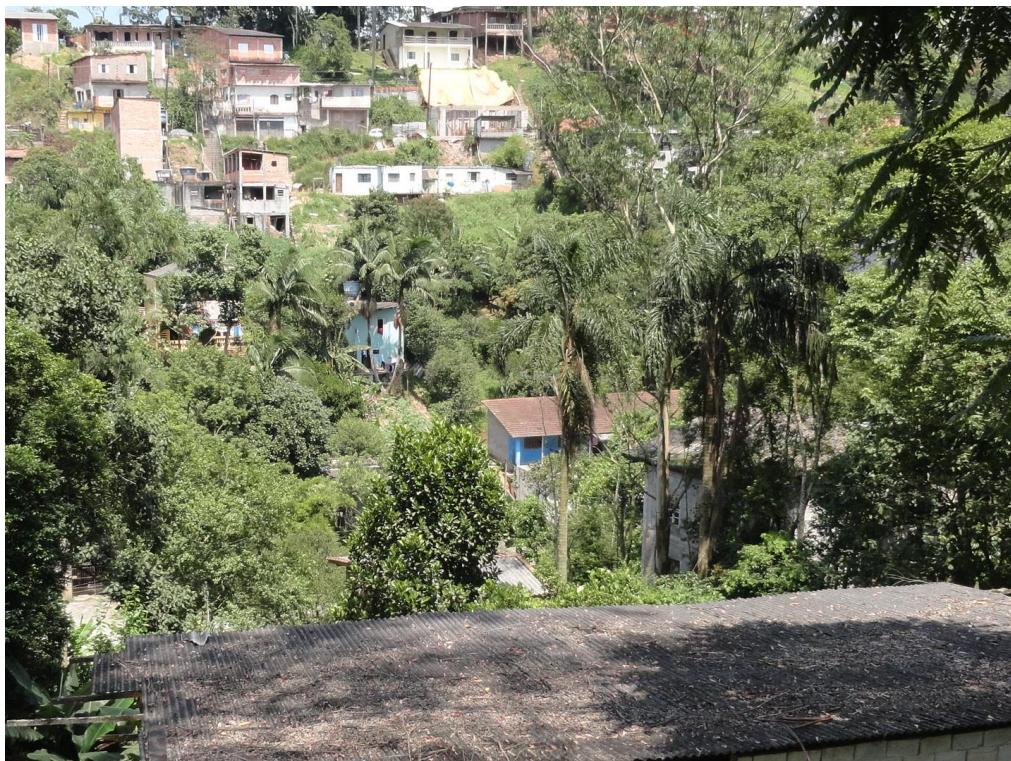
Foto FC-STA-28-01.01: Vista geral do setor. Notar a altura e inclinação elevada da encosta.

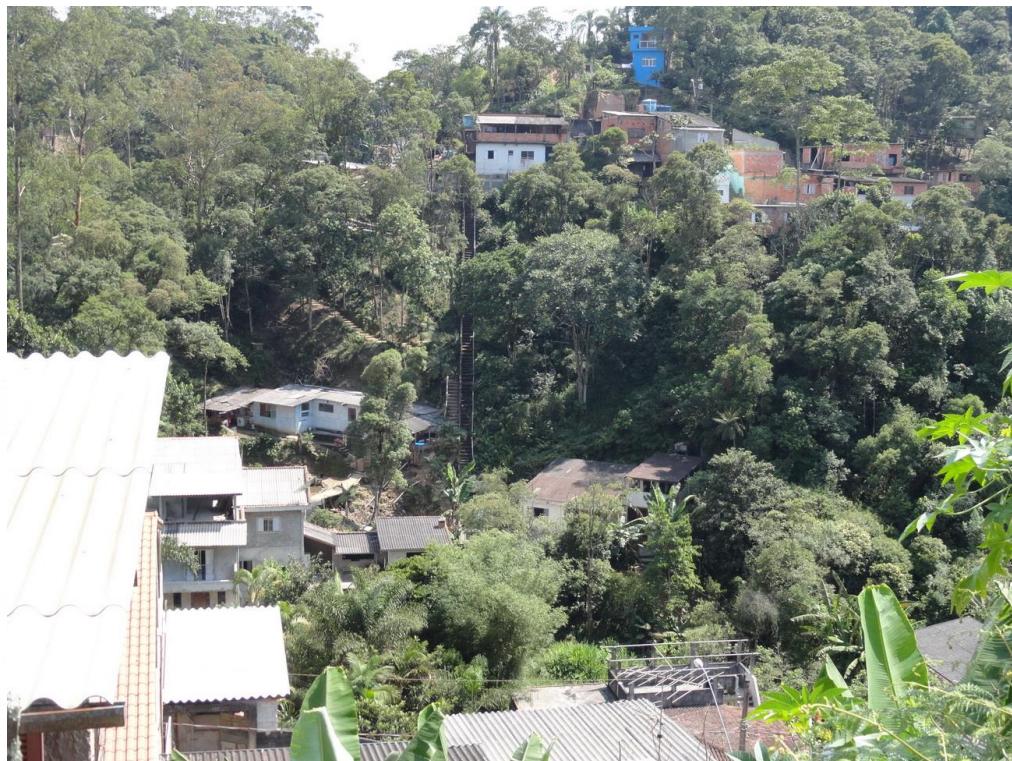
Foto FC-STA-29-01.01: Notar a elevada altura e inclinação da encosta no setor.

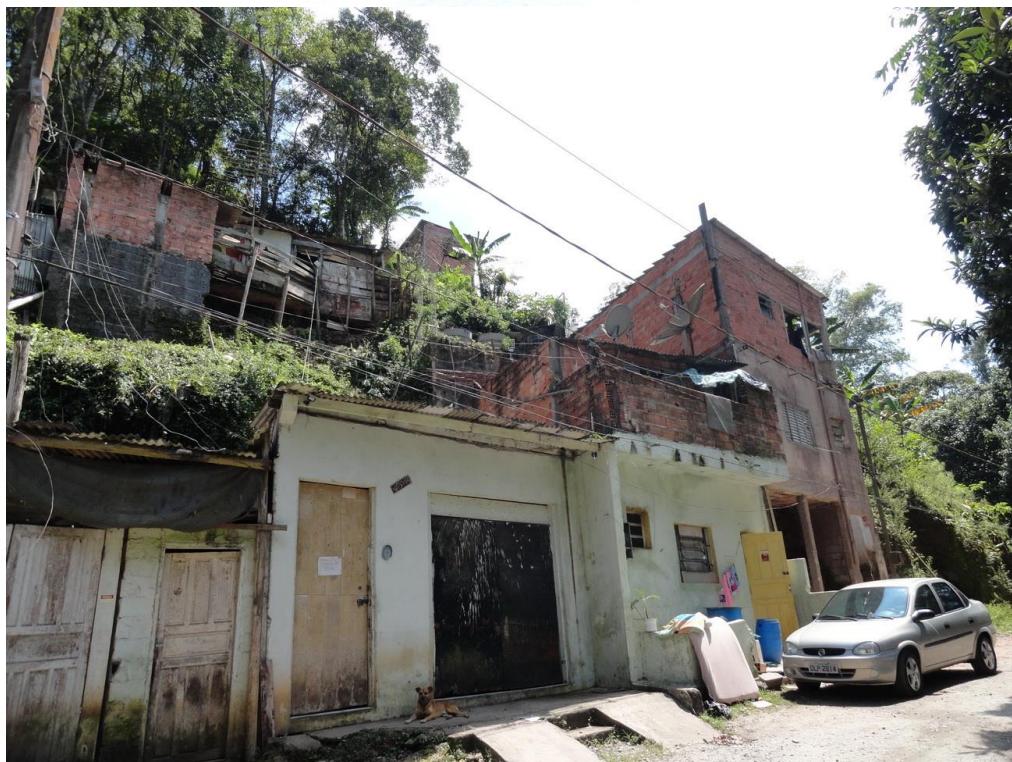
Foto FC-STA-29-01.02: Detalhe de um dos taludes de corte do setor. Notar a proximidade das moradias com relação ao seu topo e base, e sua altura elevada.

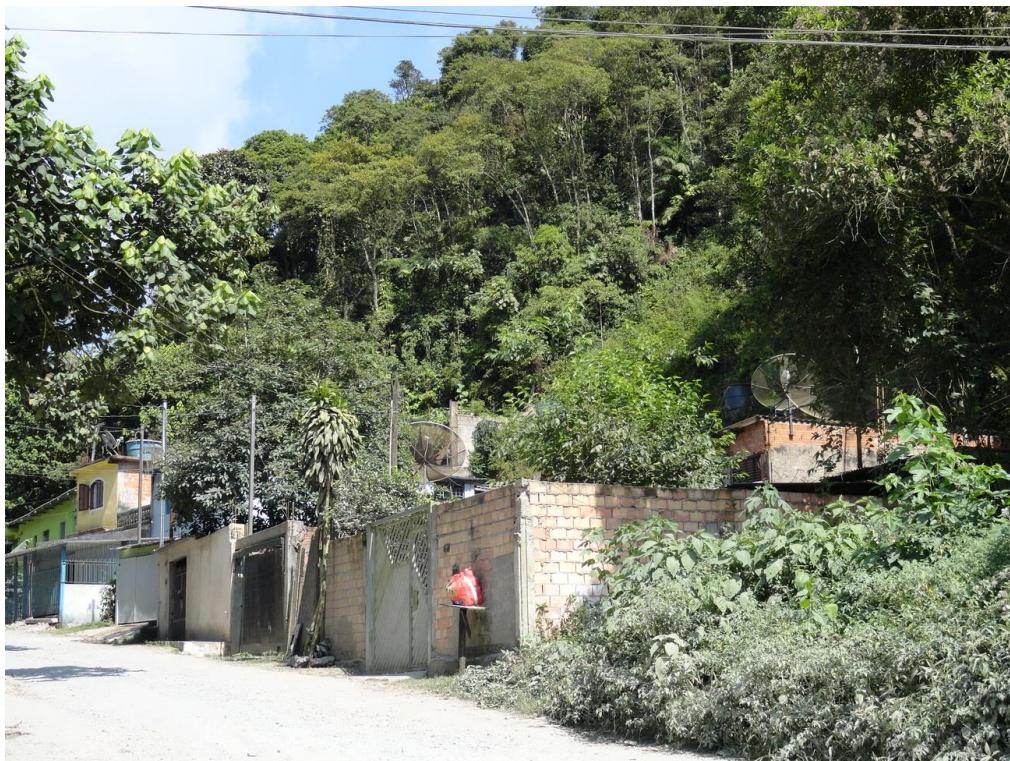
Foto FC-STA-30-01.01: Vista parcial do setor. Notar a proximidade das moradias com relação a base da encosta e a altura e inclinação elevadas da mesma.

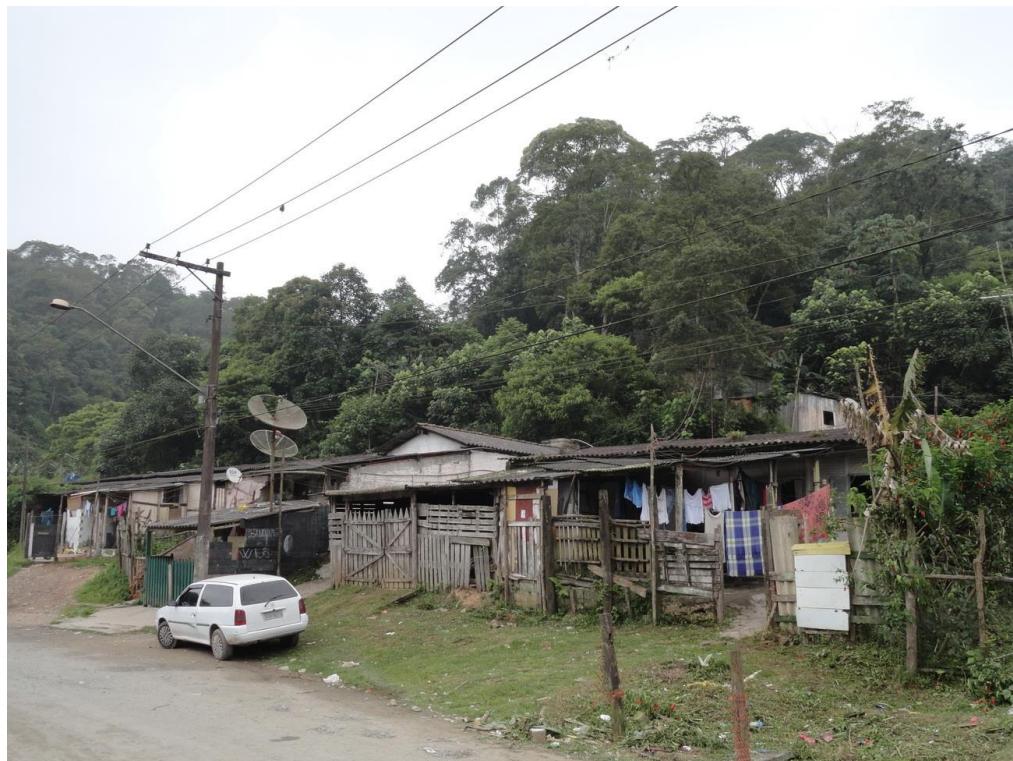
Foto FC-STA-31-01.01: Detalhe das moradias de baixo padrão construtivo no setor, na base do talude.

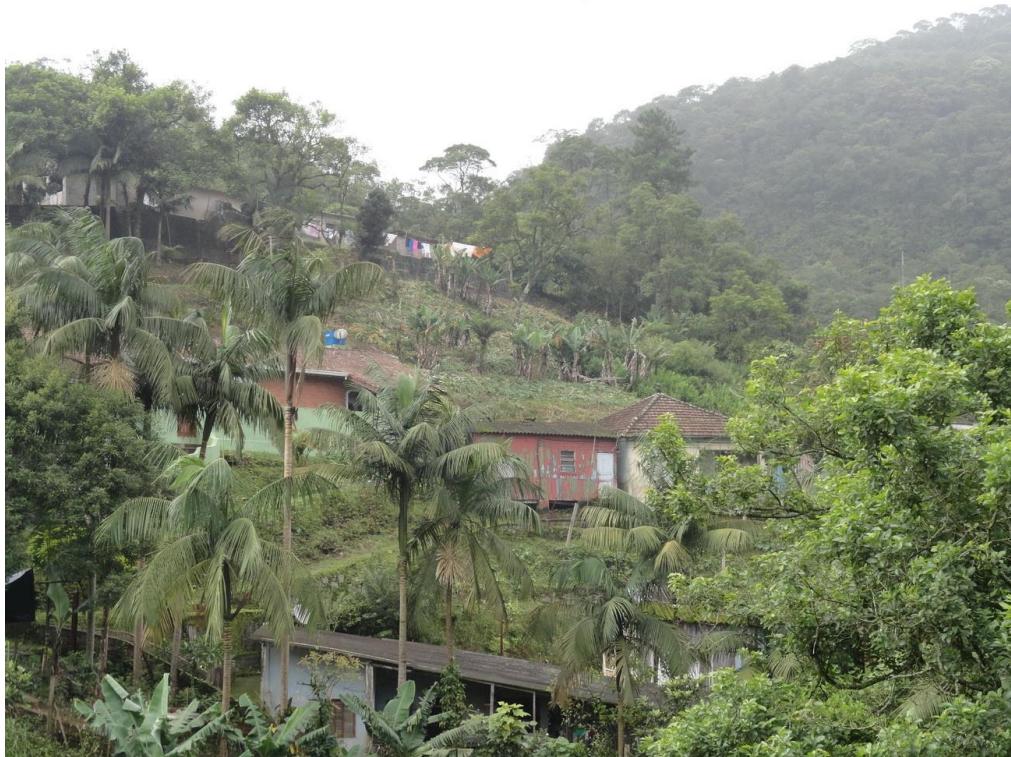
Foto FC-STA-32-02.01: Vista geral do setor. Notar a altura e inclinação elevada da encosta.
