# AÇÃO EMERGENCIAL PARA RECONHECIMENTO DE ÁREAS DE ALTO E MUITO ALTO RISCO A MOVIMENTOS DE MASSAS E INUNDAÇÕES

**SANTO ANDRÉ - SP**

Setor SP\_SA\_SR\_15\_CPRM

Vila Suíça - Rua Náutilus e Rua Hamurabi

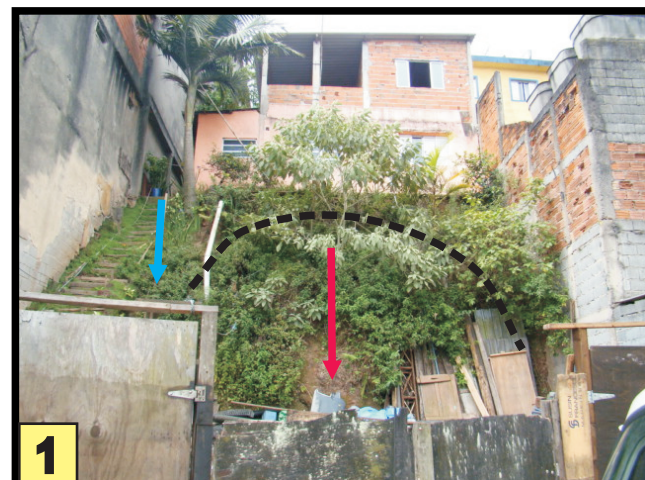
**1** Moradia em alto risco de deslizamento devido a intervenção inadequada na base na forma de talude de corte vertical.

**Descrição:** Ocupação por toda a encosta e em região de cabeceiras de drenagem e talvegue; Presença de intervenções inadequadas na forma de taludes de corte e aterros, e subdimensionamento de drenagens das águas pluviais. Históricos de deslizamentos planares solo sobre solo já ocorridos, com interdição e demolição de moradias atingidas e outras em risco iminente (**Fig.1**).

- Melhorias na gestão de águas pluviais, dimensionando para dias de precipitação elevada.
- Remoção de moradias (demolição da construção e remoção dos entulhos) em situações mais críticas com indícios de instabilidade do solo e de risco remanescente, analisar também os casos pontuais de moradias localizadas abaixo do nível da rua em cruzamentos de ruas de grande inclinação.

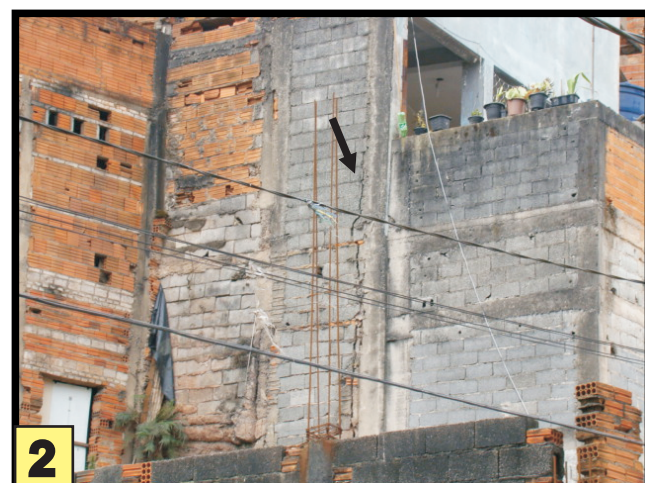
**2** Moradia com trinca, evidenciando intabilidade e movimentação do solo.

**Tipologia dos Processos Observados e/ou Potenciais:**  
DESLIZAMENTOS PLANARES: Deslizamento planar já ocorrido sob moradias situadas na encosta, devido a inclinação elevada da encosta (**Fig.4**), agravado pela presença de aterros lançados com indícios de instabilidade e movimentação do solo (**Fig. 2**), e taludes de corte verticais (**Fig.1 e 5**); agravado também pela possibilidade de infiltração da rede de esgoto e subdimensionamento das águas pluviais (**Fig.3**) causando início de erosão e infiltrações.

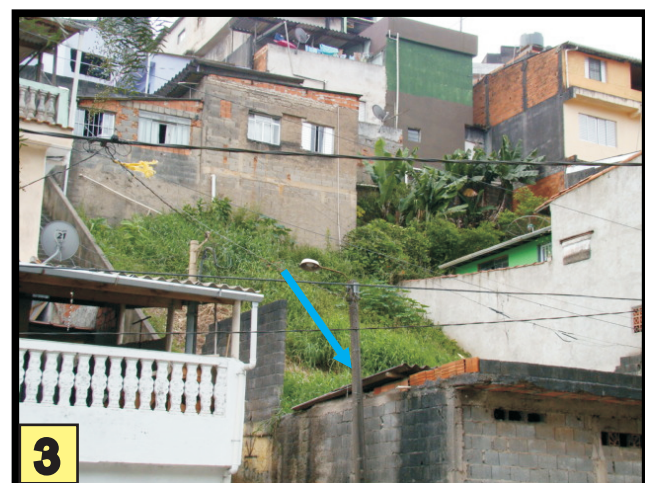
**3** Ocupação de encosta com intervenções inadequadas na forma de taludes de corte verticais e lançamento de águas pluviais ou servidas na encosta.

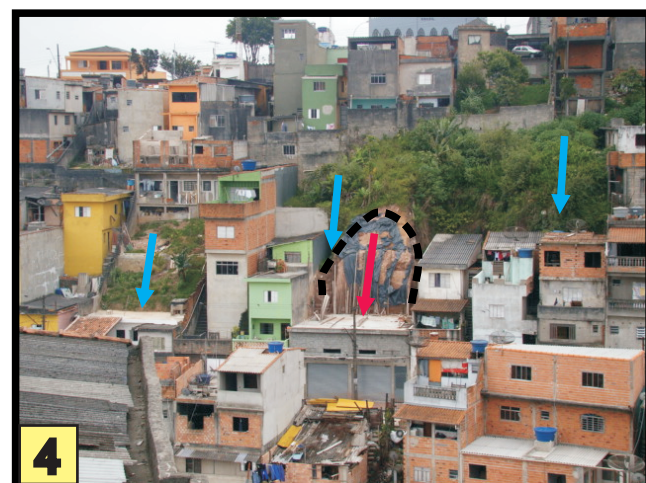
**4** Deslizamento planar de solo já ocorrido.

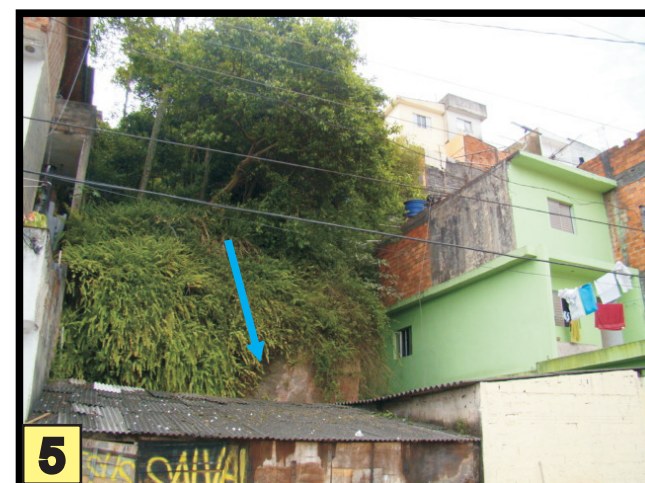
**5** Talude de corte vertical, muito alto risco de deslizamento de solo.
