# AÇÃO EMERGENCIAL PARA RECONHECIMENTO DE ÁREAS DE ALTO E MUITO ALTO RISCO A MOVIMENTOS DE MASSAS E INUNDAÇÕES

**SANTO ANDRÉ - SP**

Dezembro 2012

Setor SP\_SA\_SR\_16\_CPRM

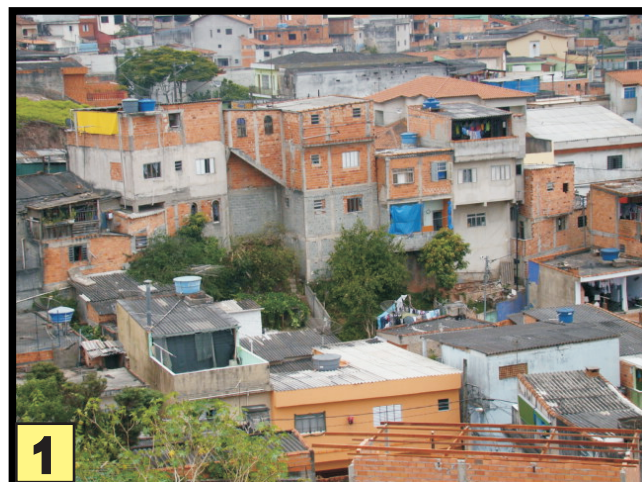
**1**

Moradias ocupando talvegue natural, algumas moradias estão em região de crista e encosta, com cortes de taludes verticais.

**DESLIZAMENTOS PLANARES:** Deslizamentos planares já ocorridos sob moradias situadas na encosta, devido a inclinação elevada da encosta (**Fig.1**), agravado pela presença de aterros lançados (**Fig. 5**) e taludes de corte verticais (**Fig.5**); agravado também pela lançamento de águas servidas na encosta (**Fig.1**) e subdimensionamento das águas pluviais (**Fig.4**) causando início de erosão e indução a deslizamentos.

- Remoção das moradias (demolição da construção e remoção dos entulhos) na área de talvegue ou drenagem natural.

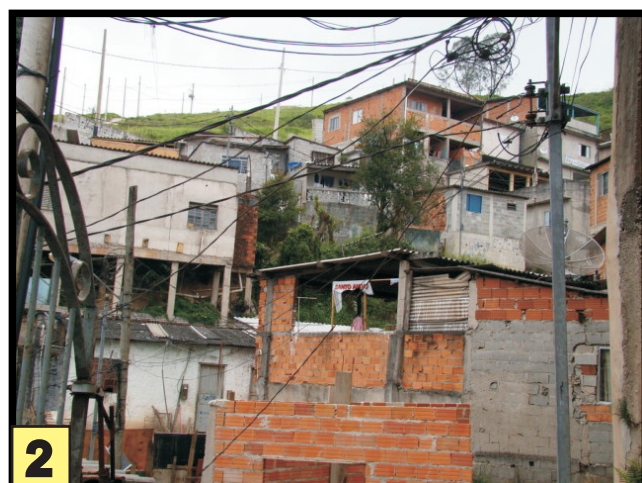
**2**

Alta densidade de ocupação em área de drenagem natural.

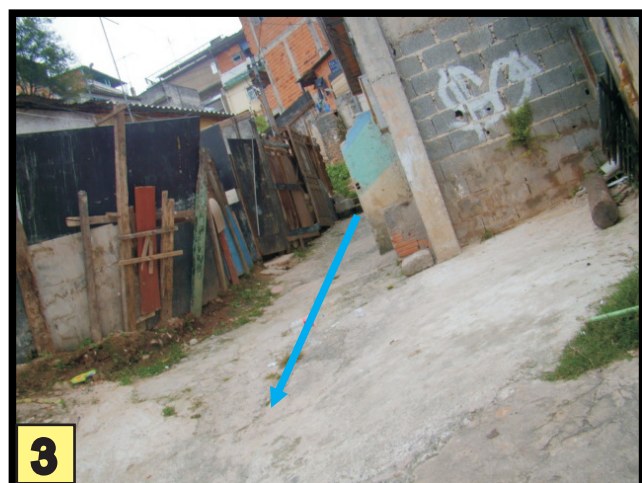
**3**

Enxurradas frequentes, falta de drenagem adequada para as águas pluviais.

**ENXURRADAS:** Devido a ocupação estar localizada em área de drenagem natural, com impermeabilização (**Fig. 3 e 4**), mas sem drenagem adequada para os dias de precipitação elevada, enxurradas são frequentes, com erosão da pavimentação (**Fig. 4**) e com poder destrutivo as moradias no caminho.

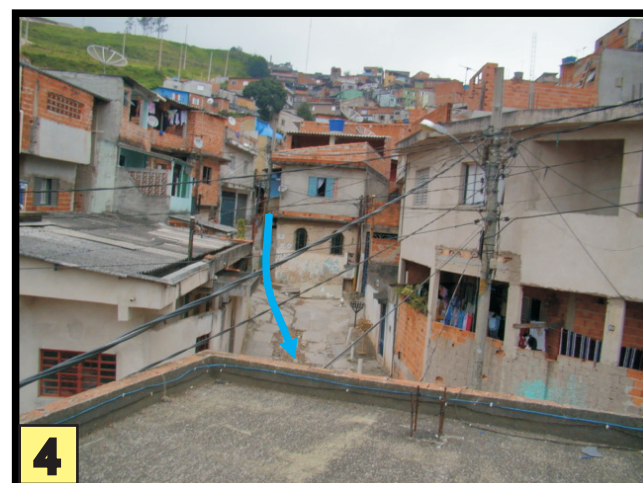
**4**

Enxurradas frequentes, falta de drenagem adequada para as águas pluviais. Erosão da pavimentação.

**Descrição:** Ocupação em região de cabeceiras de drenagem e talvegue; Presença de intervenções inadequadas na forma de taludes de corte e aterros, e subdimensionamento de drenagens das águas pluviais. Históricos de deslizamentos planares solo sobre solo já ocorridos, e enxurradas frequentes (**Fig.4**).

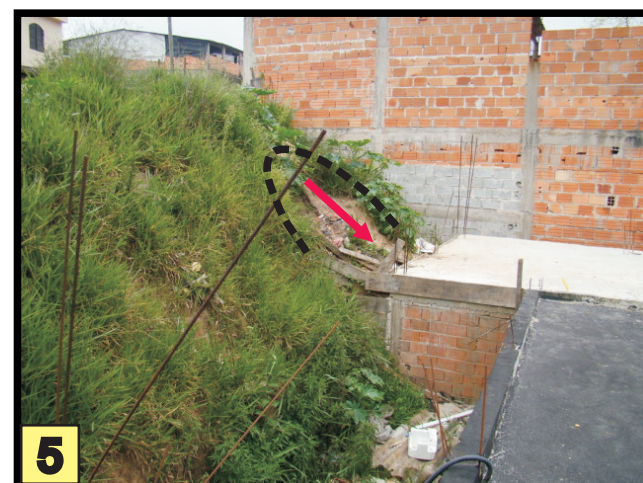
**5**

Proximidades de algumas moradias a taludes de corte subverticais.
