# AÇÃO EMERGENCIAL PARA RECONHECIMENTO DE ÁREAS DE ALTO E MUITO ALTO RISCO A MOVIMENTOS DE MASSAS E INUNDAÇÕES

**SANTO ANDRÉ - SP**

**Sector SP\_SA\_SR\_17\_CPRM**

**Jardim Carla - Rua Candido Mota e Rua Barão de Loreto**

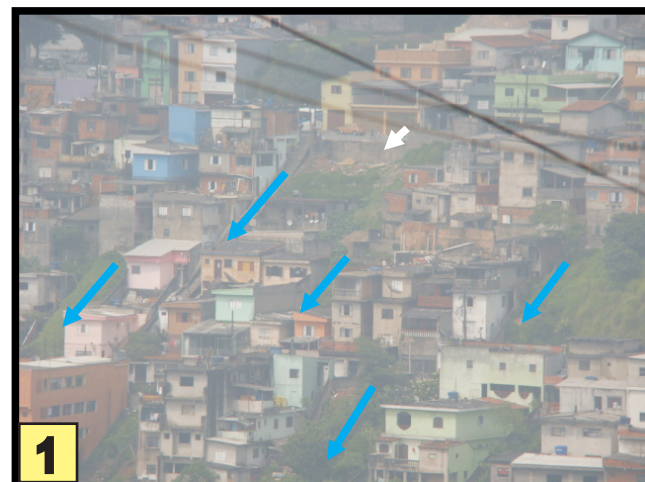
Encosta densamente ocupada por moradias em cortes verticais e aterros lançados, com alta possibilidade de infiltração de água no solo.

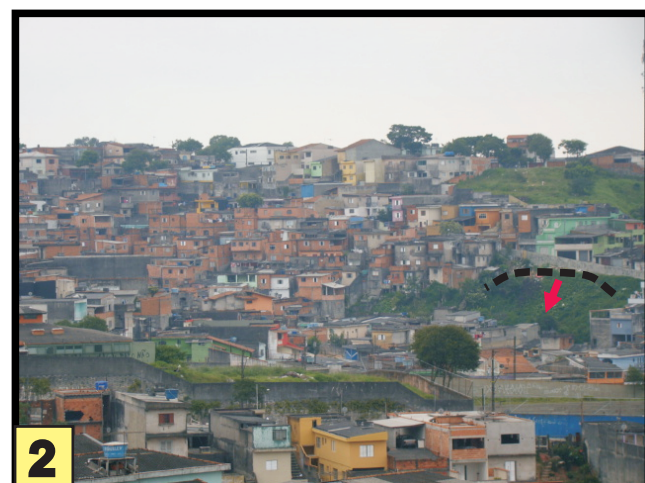
Presença de núcleo de habitações subnormais, com histórico de deslizamentos.

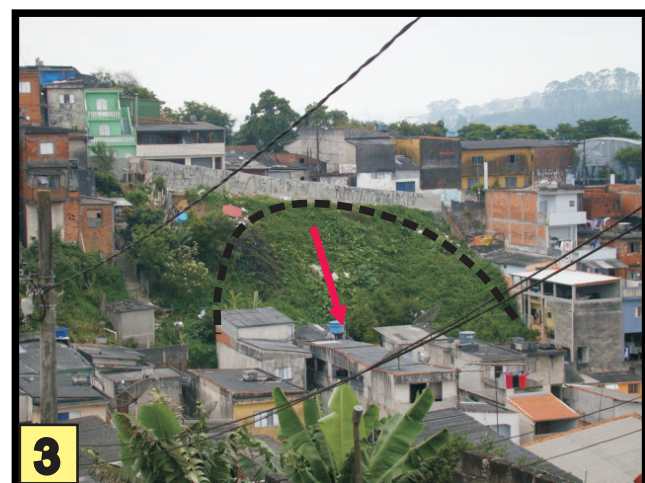
Deslizamento planar de solo sobre solo já ocorrido.

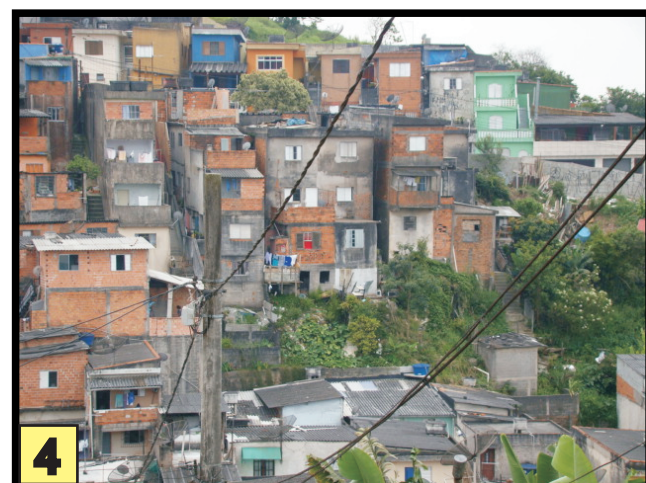
Lançamentos de águas pluviais e servidas na encosta, alto risco de erosão e indução a deslizamentos de solo.

- Melhorias na gestão de águas pluviais, dimensionando para dias de precipitação elevada.
- Avaliação para remoção de moradias (demolição da construção e remoção dos entulhos) em situações mais críticas com indícios de instabilidade do solo e de risco remanescente (principal atenção para as moradias situadas abaixo do nível da rua no cruzamento com vias de alta inclinação).

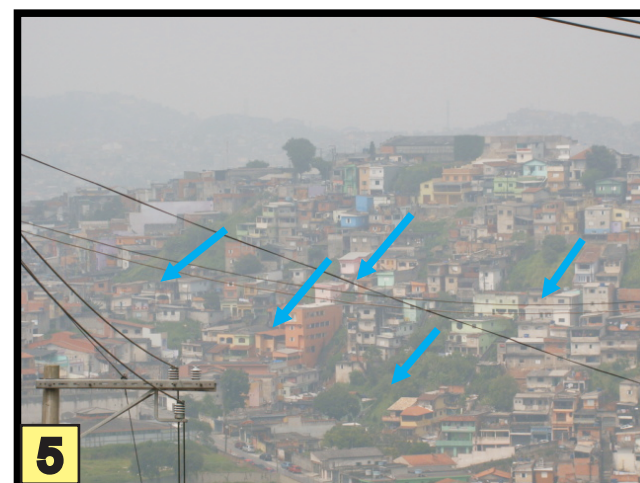
Encosta densamente ocupada por moradias em cortes verticais e aterros lançados, com alta possibilidade de infiltração de água no solo. Histórico de interdições e demolições de moradias em risco de deslizamento.
