AÇÃO EMERGENCIAL PARA RECONHECIMENTO DE ÁREAS DE ALTO E MUITO ALTO RISCO A MOVIMENTOS DE MASSAS E INUNDAÇÕES

SANTO ANDRÉ - SP
Dezembro 2012

Setor SP_SA_SR_18_CPRM
Vista Alegre

Predomínio de
Risco Muito Alto - R4

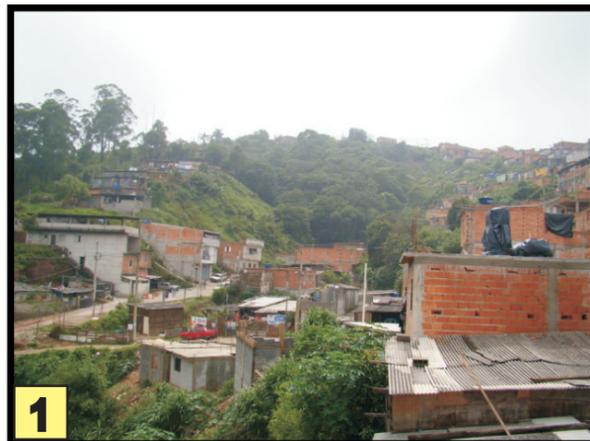
1

Moradias ocupando a região de crista e talvegue da encosta, alta possibilidade de enxurradas e deslizamentos planares.

ENXURRADAS: Devido a elevada altura da encosta enxurradas são frequentes, podendo evoluir para fluxo de detritos se ocorrerem deslizamentos em região de crista. Situação agravada pela presença de moradias no caminho de drenagens naturais das águas pluviais (Fig.1).

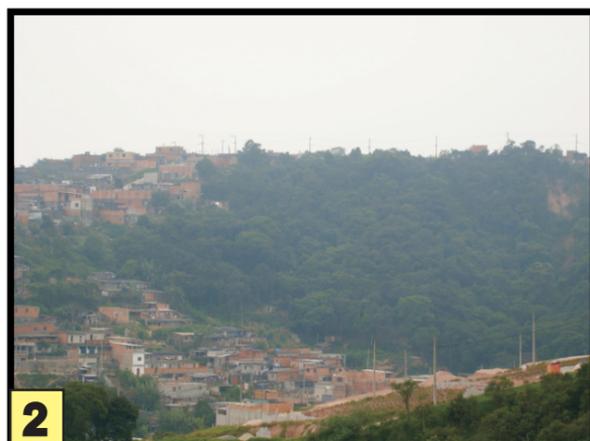
Moradias na base e crista da encosta extremamente elevada, com cicatriz de megadeslizamento ocorrido em 2009.

Tipologia dos Processos Observados e/ou Potenciais:
DESLIZAMENTOS PLANARES: Deslizamentos planares já ocorrido sob moradias situadas na encosta, com cicatriz de megadeslizamento ainda em evidência ocorrido em 2009 (Fig. 2), devido a inclinação elevada da encosta (Fig. 2 e 4), agravado pela presença de aterros lançados com indícios de instabilidade e movimentação do solo (Fig. 3 e 5), e taludes de corte verticais (Fig.3); agravado também pela possibilidade de infiltração da rede de esgoto e subdimensionamento das águas pluviais (Fig.5) causando início de erosão e infiltrações.

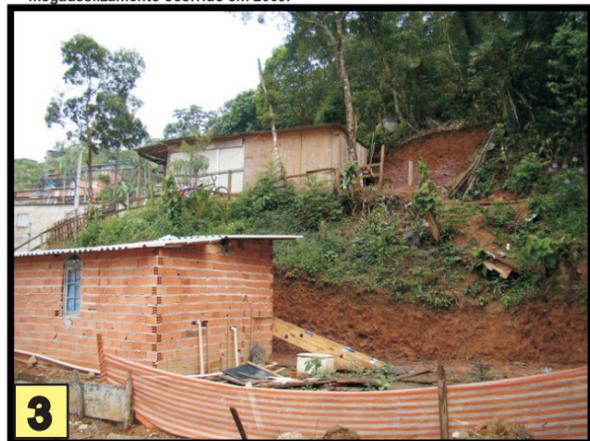
3

Proximidade e vulnerabilidade das moradias frente as intervenções inadequadas de corte vertical e aterros ançados.

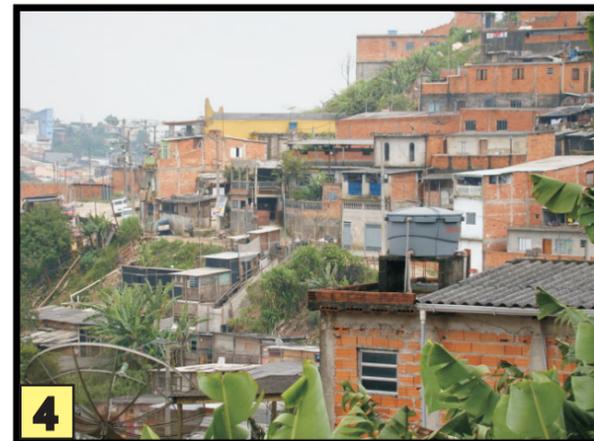
4

Vulnerabilidade das moradias e a ocupação sob forma inadequada em encosta.

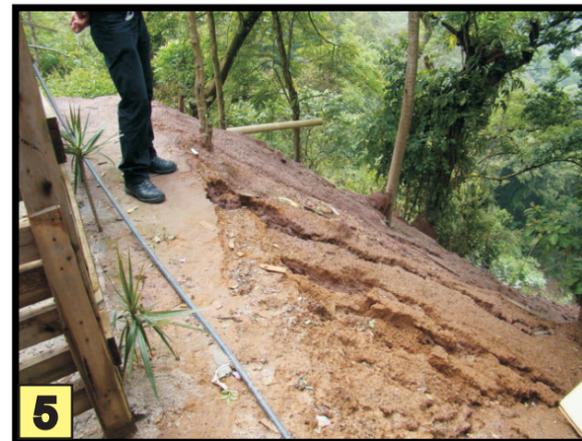
5

Moradia em área de crista sobre aterro lançado em processo de erosão e movimentação.
