# AÇÃO EMERGENCIAL PARA RECONHECIMENTO DE ÁREAS DE ALTO E MUITO ALTO RISCO A MOVIMENTOS DE MASSAS E INUNDAÇÕES

**SANTO ANDRÉ - SP**

**Setor SP\_SA\_SR\_19\_CPRM**

**Espírito Santo**

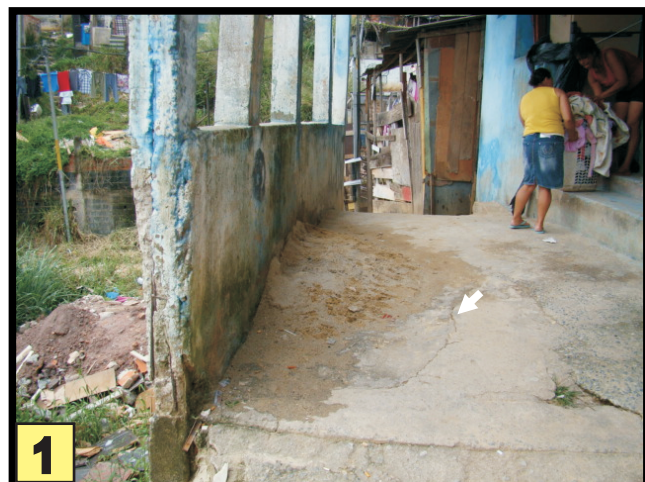
**1** Moradia com trincas no piso e sinais de movimentação do solo de aterro.

**DESLIZAMENTOS PLANARES:** Deslizamentos planares já ocorridos sob moradias situadas na encosta, devido a presença de aterros lançados de resíduos domésticos e de entulhos (**Fig.2**), com indícios de recalque e instabilidade do solo (**Fig.1**); agravado pela presença de taludes de corte verticais (**Fig.4**) e pela falta de saneamento básico e drenagem para águas pluviais adequadas (**Fig.3**), possibilitando infiltração no solo causando início de erosão e deslizamentos.

- Melhorias na gestão de águas pluviais e saneamento básico, dimensionando para dias de precipitação elevada.
- Avaliação para remoção de moradias (demolição da construção e remoção dos entulhos) em situações mais críticas com indícios de instabilidade do solo e de risco remanescente de deslizamentos ou recalques.

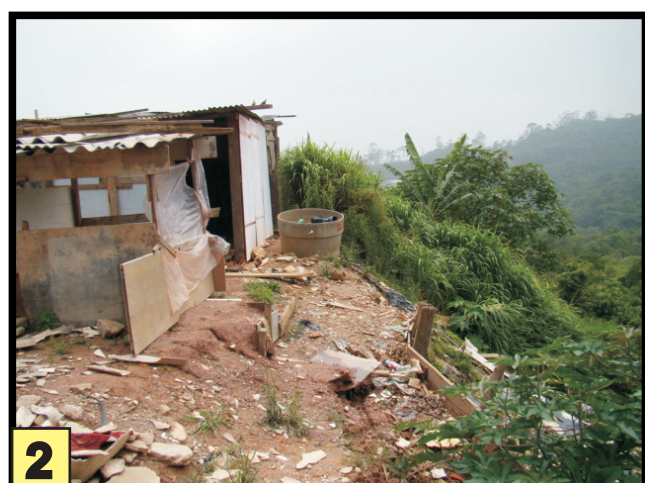
**2** Moradia de construção vulnerável, sobre aterro de resíduos domésticos e de construção civil ainda instável.

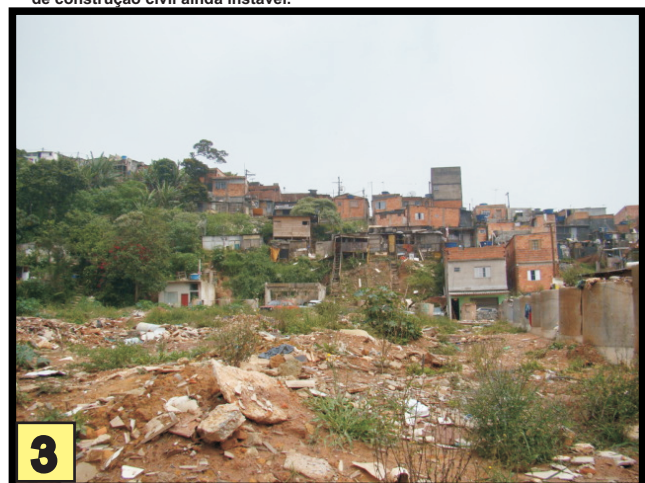
**3** Moradias em encosta, construídas sob intervenções inadequadas de corte e aterros, e sem drenagem de águas pluviais e saneamento adequado.

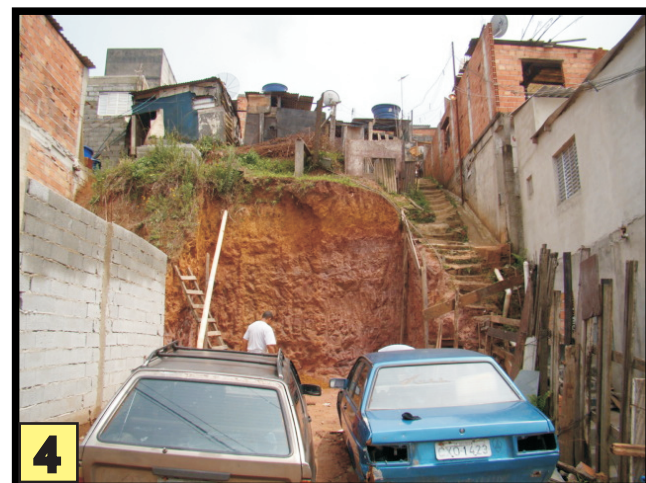
**4** Exemplo de intervenção inadequada em encosta, colocando em risco de deslizamento as moradias ao redor.

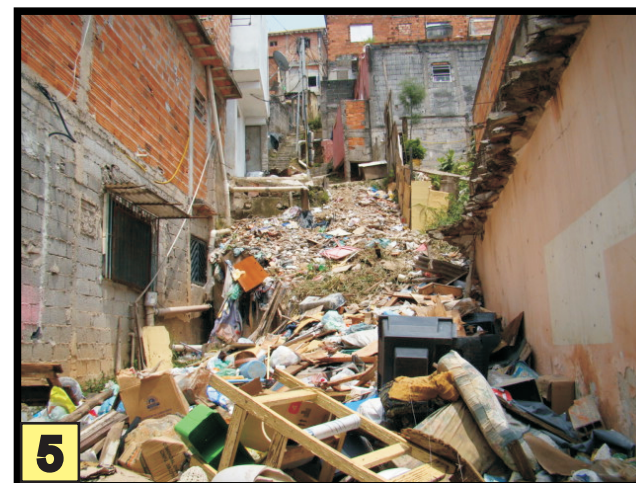
**5** Moradia previamente interditada e demolida devido a risco de deslizamento, entulhos da demolição ainda no local.

**Descrição:** Encosta utilizada antigamente para deposição de resíduos domésticos e de construção civil de forma inadequada, sendo posteriormente ocupada por moradias. Histórico de frequentes deslizamentos (**Fig.5**), principalmente por recalque e pela vulnerabilidade das moradias e falta de saneamento e/ou de drenagem adequadas. Predomínio de Risco Alto, com locais de Risco Muito Alto.
