AÇÃO EMERGENCIAL PARA RECONHECIMENTO DE ÁREAS DE ALTO E MUITO ALTO RISCO A MOVIMENTOS DE MASSAS E INUNDAÇÕES

SANTO ANDRÉ - SP
Dezembro 2012

Setor SP_SA_SR_22_CPRM
Vila Palmares - Vila Sacadura Cabral - Avenida Sarina - Rua Xingú - Jardim Bom Pastor
UTM (Datum WGS84) 23K 341530 m E 7380234 m S

Predomínio de
Risco Alto - R3

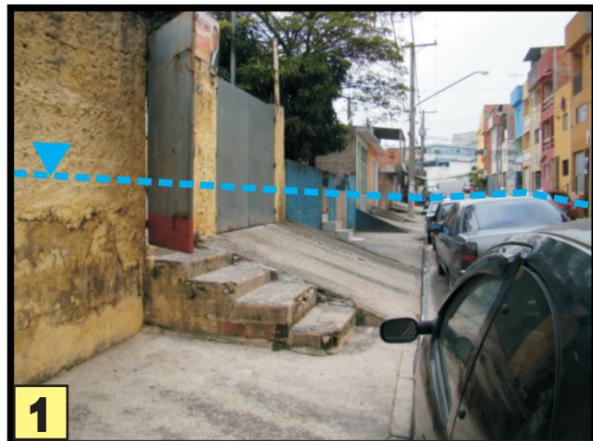
1
Moradias adaptadas a coexistir com as frequentes inundações, portões com vedações, rampas de acesso e válvulas de refluxo.

Tipologia dos Processos Observados e/ou Potenciais:
INUNDAÇÕES RECORRENTES: Ocupação de planície de inundação com histórico de inundações recorrentes. Situação agravada pelas mudanças no curso natural do rio para sua retificação e canalização (Fig.3). Situação amenizada pela adaptação de algumas moradias a conviver com as frequentes inundações, como elevação da casa, instalação de portões de vedação e válvulas antirefluxo nos ralos (Fig. 1 e 2).

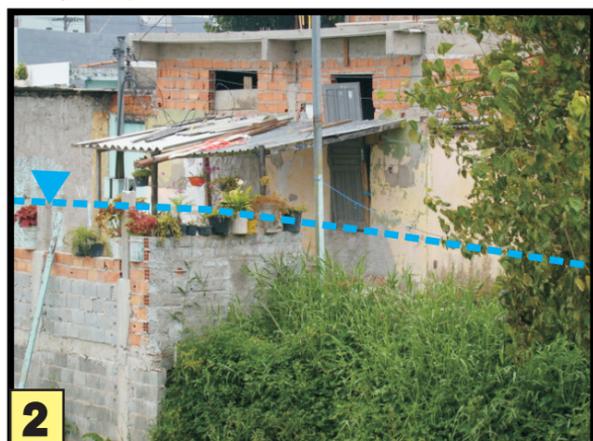
2
Moradia em obra para se adaptar às frequentes inundações, elevação do acesso para barrar a entrada de água.

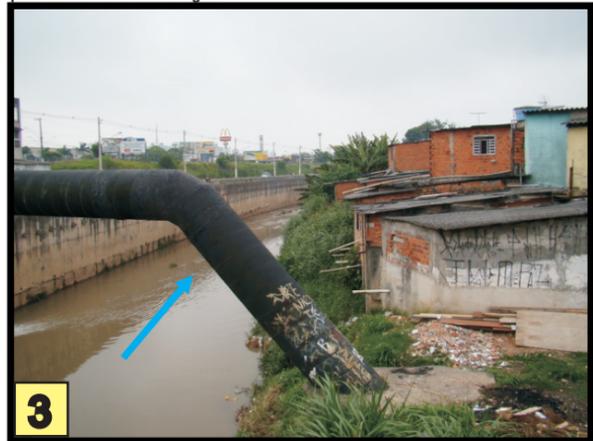
3
Moradias situadas à beira do Rio dos Meninos, com risco de solapamento das margens e atingidas por frequentes inundações.

SOLAPAMENTO DAS MARGENS: Algumas regiões estão sujeitas a solapamento das margens e destruição de moradias, devido a maior velocidade das águas e pela presença de moradias com os fundos dentro do leito do rio (Fig. 3, 4 e 5).

Sugestões de Intervenções de Engenharia:
• Remoção das ocupações em risco de solapamento das margens, com demolição e remoção adequada dos entulhos;
• Manutenção das canalizações, com desassoreamento constante das drenagens.

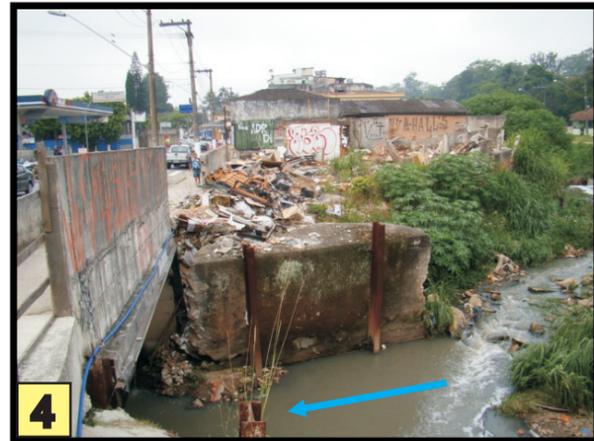
4
Moradia interdita e demolida por risco de desabamento devido as frequentes enxurradas e inundações com solapamento das margens.

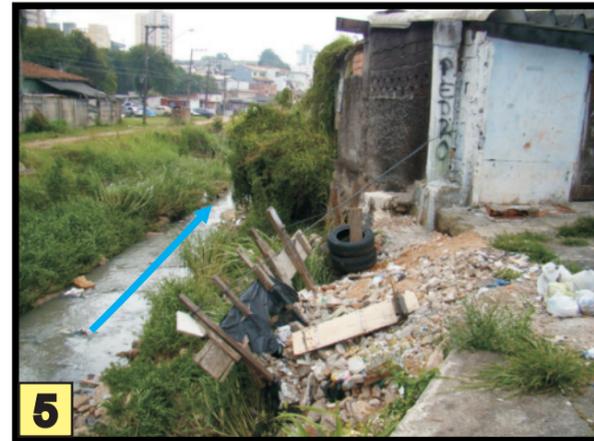
5
Moradia interdita e demolida após ser afetada pelas enxurradas e solapamento das margens.
