# AÇÃO EMERGENCIAL PARA RECONHECIMENTO DE ÁREAS DE ALTO E MUITO ALTO RISCO A MOVIMENTOS DE MASSAS E INUNDAÇÕES

**SANTO ANDRÉ - SP**

Setor SP\_SA\_SR\_25\_CPRM

Jardim Guarará - Rua Henrique Dias

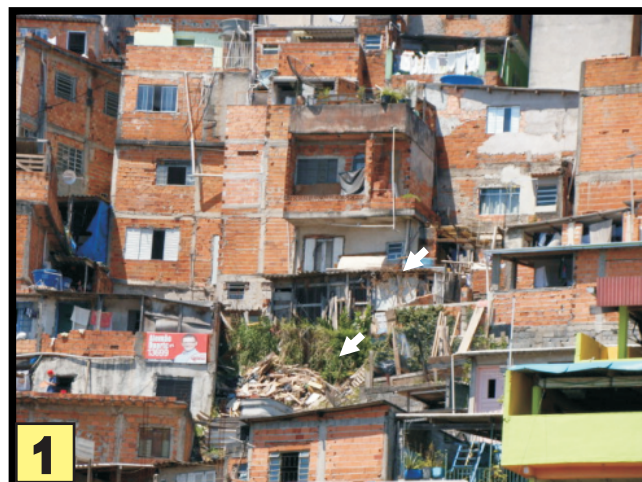
**1** Moradias interditadas e demolidas por muito alto risco e vulnerabilidade a deslizamentos

**Descrição:** Ocupação por toda a encosta e em região de cabeceiras de drenagem e talvegue; Presença de intervenções inadequadas na forma de taludes de corte e aterros, e subdimensionamento de drenagens das águas pluviais; Presença de núcleo de habitações subnormais com muitos históricos de deslizamentos planares solo sobre solo ocorridos, com interdição e demolição de moradias atingidas e outras em risco iminente (**Fig.1**).

- Melhorias na gestão de águas pluviais, dimensionando para dias de precipitação elevada.
- Avaliação para remoção de moradias em situações mais críticas com indícios de instabilidade do solo e de risco remanescente.

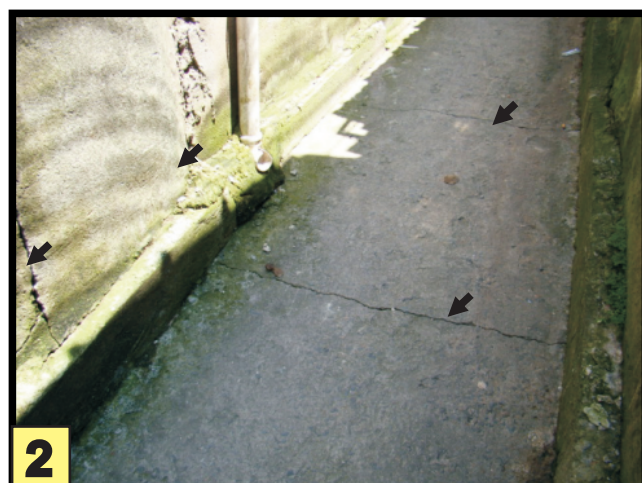
**2** Trincas no pavimento e paredes de moradias, evidenciando instabilidade do solo da região

**DESLIZAMENTOS PLANARES:** Deslizamento planar já ocorrido sob moradias situadas na encosta, devido a inclinação elevada da encosta (**Fig.5**), agravado pela presença de aterros lançados com indícios de instabilidade e movimentação do solo (**Fig. 2 e 4**), e taludes de corte verticais agravada pela possibilidade de infiltração da rede de esgoto e subdimensionamento das águas pluviais causando início de erosão e infiltrações.

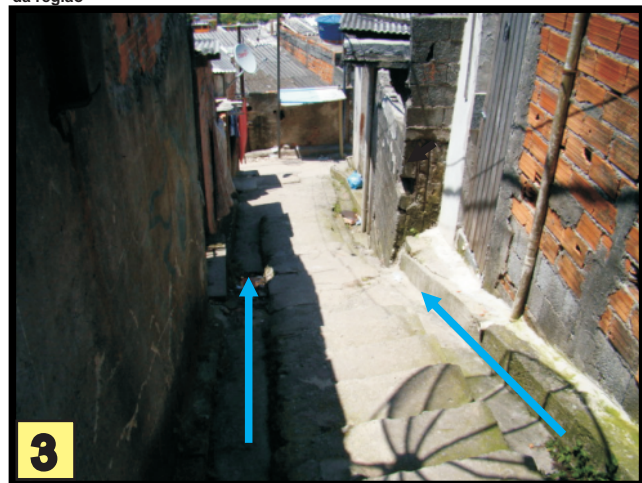
**3** Acessos ao local composto por escadas e canaletas para águas pluviais

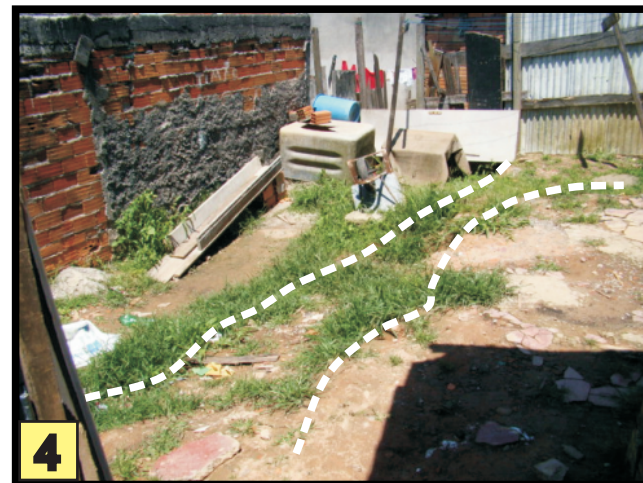
**4** Terreno com degraus de abatimento, evidenciando instabilidade do solo

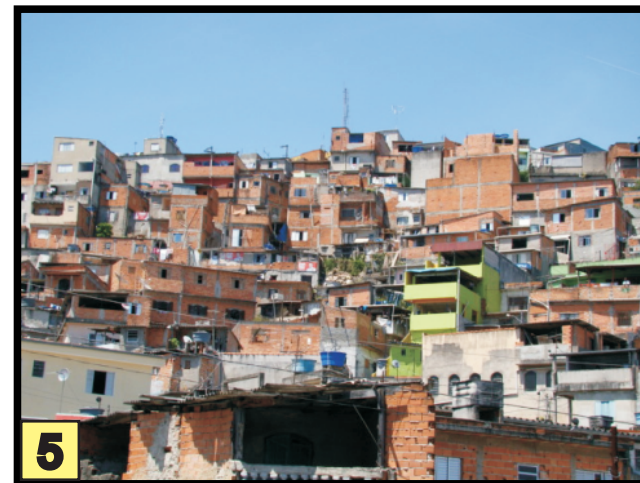
**5** Ocupação desordenada da encosta, com sucessivos cortes subverticais e aterros lançados, alta possibilidade de infiltrações no solo por vazamentos da rede de esgoto e drenagens de águas pluviais.
