AÇÃO EMERGENCIAL PARA RECONHECIMENTO DE ÁREAS DE ALTO E MUITO ALTO RISCO A MOVIMENTOS DE MASSAS E INUNDAÇÕES

SANTO ANDRÉ - SP

Setor SP_SA_SR_27_CPRM

Recreio da Borda do Campo - Rua Tatupeba

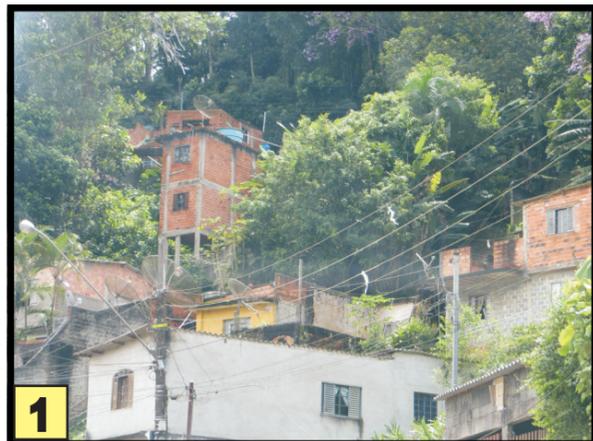
1 Casas construídas ocupando a crista, meio e base da encosta.

Descrição: Anfiteatro com encostas íngremes ocupadas desde a base até a crista por casas de médio padrão em alvenaria, algumas com vários andares (Figs. 1, 2 3 e 4). Muitas construções no sistema corte-aterro, aumentando a instabilidade da encosta. Casas construídas no caminho da drenagem natural e inexistência de um sistema eficiente de drenagem de águas superficiais. Ausência de canaletas nas ruas, causando muitas fraturas no asfalto devido à força da água das enxurradas (Fig. 5). Já ocorreram deslizamentos em alguns pontos, mas não há registro de atingimento de residências.

- Estudo de viabilidade da remoção das moradias mais comprometidas após análise estrutural/geotécnica e de acordo com o nível de risco, tratando o caso a caso, dentro do setor de risco levantado;
- Obras de contenção adequadas ao longo das encostas (com acompanhamento de especialista - Engº Geotécnico);
- Construção de sistema integrado de drenagem para direcionamento das águas pluviais e servidas até a linha de base, reduzindo substancialmente o risco de saturação das encostas e deslizamentos.

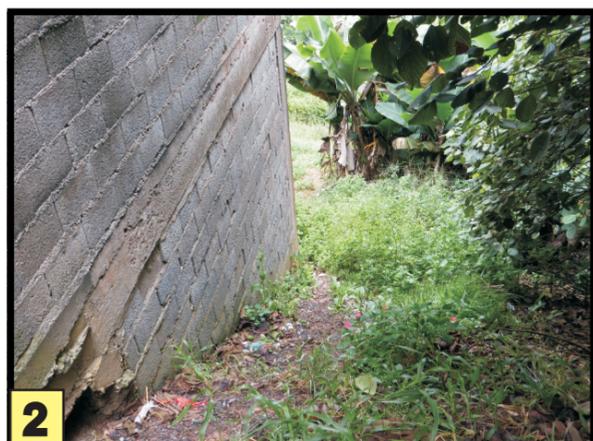
2 Casa em encosta com alta inclinação ~50 graus.

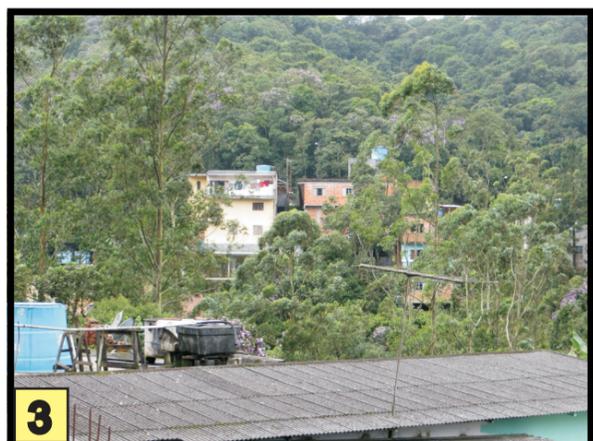
3 Aspecto geral da ocupação e altura da encosta.

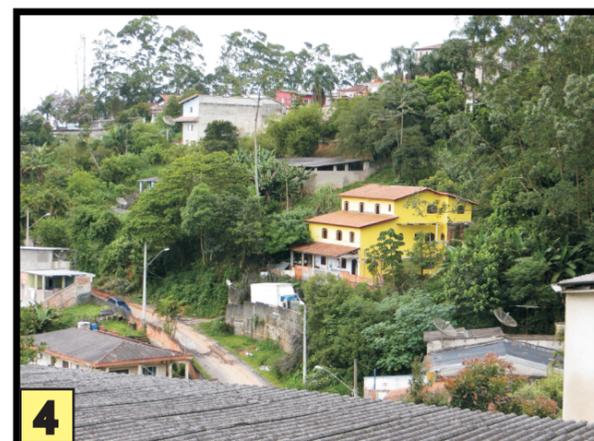
4 Inclinação da encosta e ruas sem galerias para água pluvial.

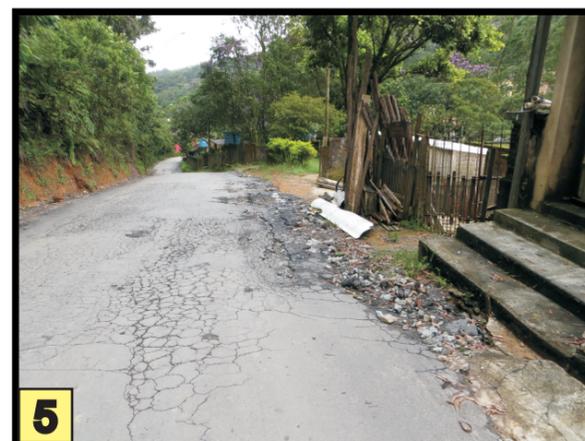
ENXURRADAS: Além de ter alta inclinação das encostas, diversas moradias encontram-se nas linhas de drenagem que, em períodos muita chuva e por falta de sistema de escoamento superficial adequado, podem ser invadidas por enxurradas com alto poder destrutivo.

5 Muitas trincas no asfalto, causadas pela água. Ausência de canaletas para escoamento da água pluvial.
