# AÇÃO EMERGENCIAL PARA RECONHECIMENTO DE ÁREAS DE ALTO E MUITO ALTO RISCO A MOVIMENTOS DE MASSAS E INUNDAÇÕES

**SANTO ANDRÉ - SP**  
Fevereiro 2013

**Setor SP\_SA\_SR\_28\_CPRM**  
**Recreio da Borda do Campo - Rua Cervo do Pantanal**  
UTM (Datum WGS84) 23K 348791 m E 7375396 m S

Predomínio de  
**Risco Alto - R3**

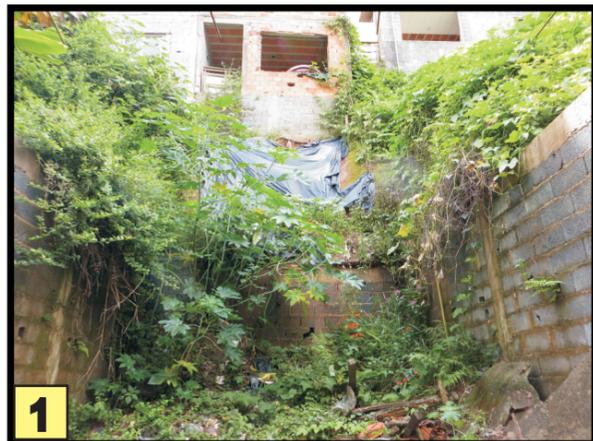
**1** Cicatriz de deslizamento já ocorrido em talude de corte subvertical.

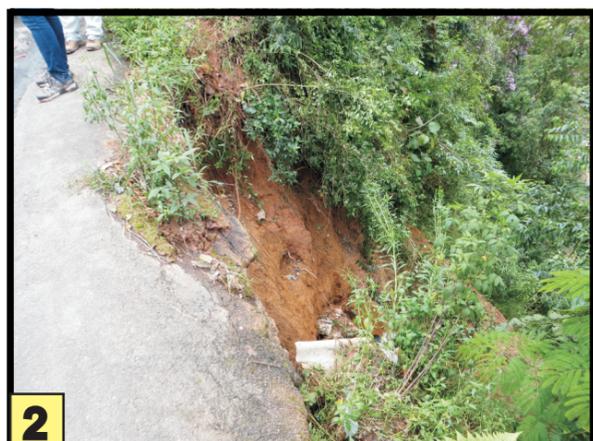
**2** Deslizamento de solo em aterro lançado na Rua Cervo do Pantanal.

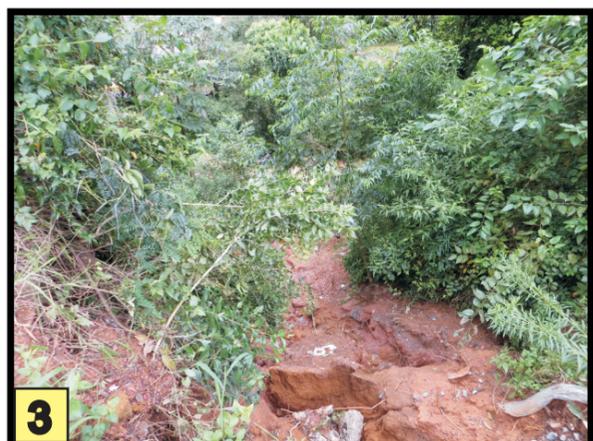
**3** Deslizamento de solo em aterro lançado na Rua Cervo do Pantanal, onde quatro carros foram levados pelo deslizamento encosta abaixo.

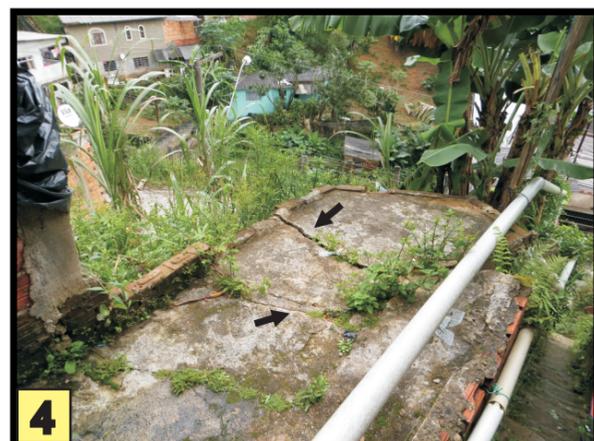
**4** Moradia com risco muito alto de deslizamento, com diversas trincas evidenciando instabilidade do solo.

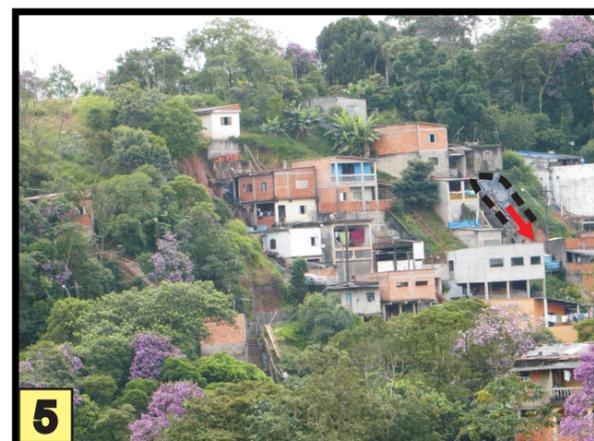
**5** Aspecto geral da encosta com ocupações desde a crista até a base da encosta, locais com cicatrizes de deslizamentos em talude de corte.
