# AÇÃO EMERGENCIAL PARA RECONHECIMENTO DE ÁREAS DE ALTO E MUITO ALTO RISCO A MOVIMENTOS DE MASSAS E INUNDAÇÕES

**SANTO ANDRÉ - SP**

**Setor SP\_SA\_SR\_29\_CPRM**

**Recreio da Borda do Campo - Rua Maracajá**

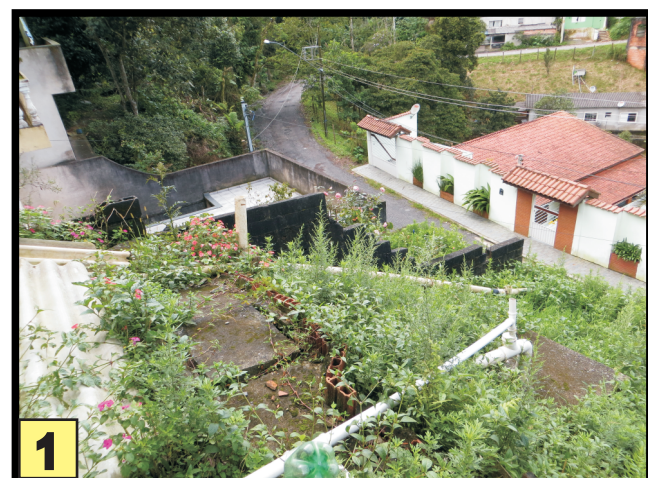
**1** Moradia em encosta inclinada, com muro de gabião aos fundos em processo de "embarrigamento", presença de fossas, trincas e degrau de abatimento.

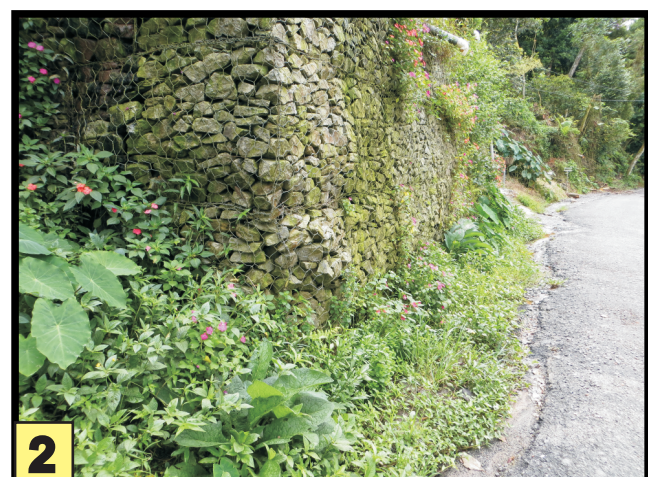
**2** Muro de gabião com "embarrigamento", devido ao peso excessivo do terreno acima.

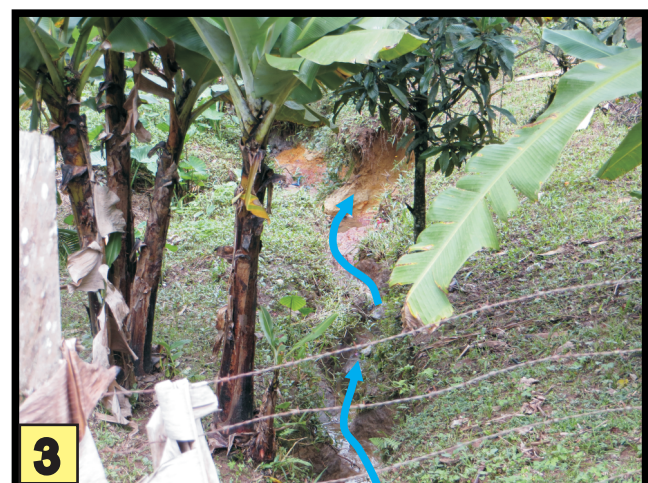
**3** Ravinamento se formando devido ao excesso de águas pluviais na encosta.

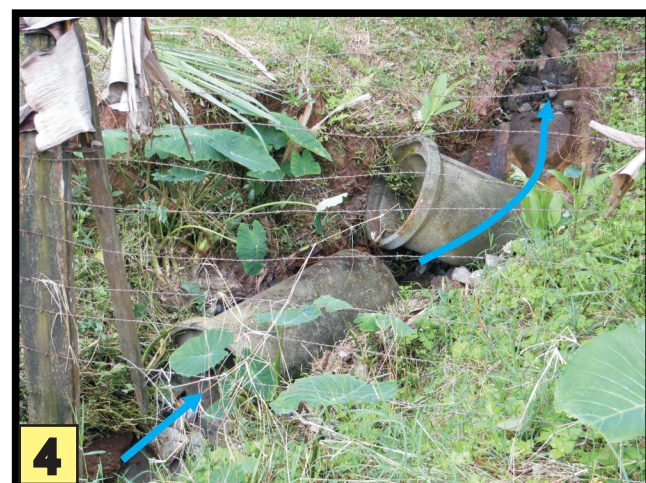
**4** Tubulações rompidas devido ao excesso de volume de água.

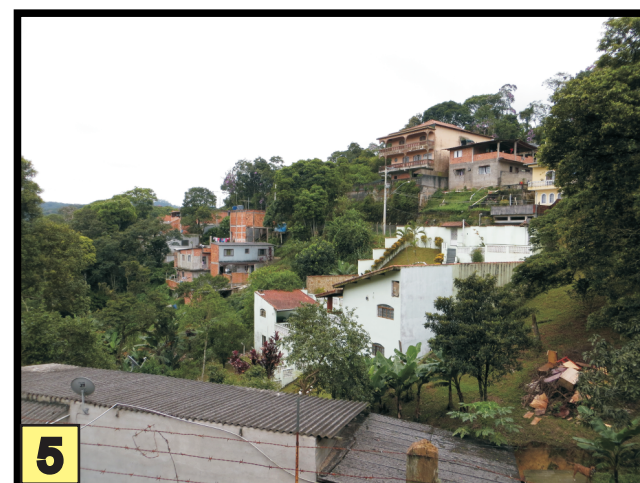
**5** Aspecto geral da encosta.

**Descrição:** Região formada por encostas de alta inclinação e anfiteatros ou cabeceiras de drenagem, densamente ocupados por casas de médio padrão em alvenaria principalmente na base e crista (**Fig. 5**). Evidências de enxurradas foram encontradas em diversos locais, como sedimentos acumulados na ruas Guariba e rompimento de tubulações e ravinamento na rua Calimico (**Figs 3 e 4**). Evidências de instabilidade de solo foram encontradas em diversos pontos, como trincas no pavimento ao fundo de moradia da rua Calimico (**Fig. 1**) e "embarrigamento" do muro de gabião (**Fig. 2**). Algumas ruas têm canaletas, mas são insuficientes para o volume de água em dias de precipitação anômalas. Já ocorreram deslizamentos em alguns pontos.

- Estudo de viabilidade da remoção das moradias mais comprometidas (principalmente nas regiões com rastejo) após análise estrutural/geotécnica e de acordo com o nível de risco, tratando o caso a caso, dentro do setor de risco levantado;
- Obras de contenção adequadas ao longo das encostas (com acompanhamento de especialista- Engº Geotécnico);
- Construção de sistema integrado de drenagem para direcionamento das águas pluviais e servidas até a linha de base, reduzindo substancialmente o risco de saturação das encostas e deslizamentos.
