# AÇÃO EMERGENCIAL PARA RECONHECIMENTO DE ÁREAS DE ALTO E MUITO ALTO RISCO A MOVIMENTOS DE MASSAS E INUNDAÇÕES

**SANTO ANDRÉ - SP**

**Setor SP\_SA\_SR\_30\_CPRM**

**Recreio da Borda do Campo - Rua Jubarte**

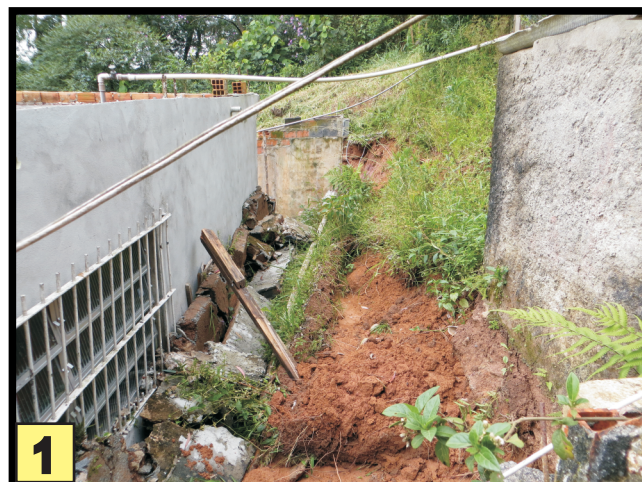
Desmoronamento de terra atingindo muro e fundos de moradia

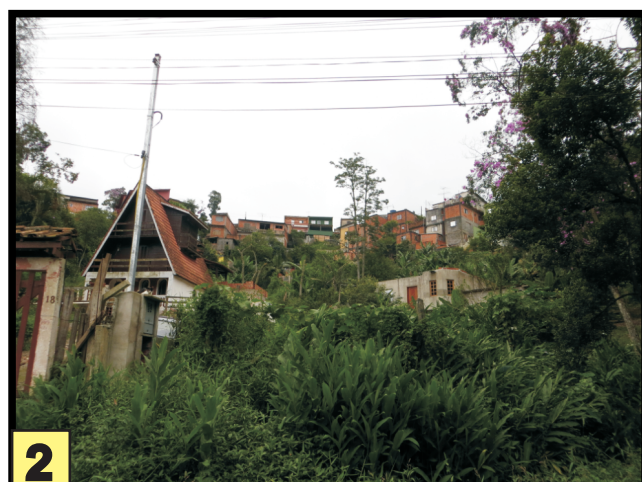
Moradias na beira de crista de encosta concava em forma de anfiteatro, indícios de deslizamentos anteriores, e muito alto risco de novos eventos.

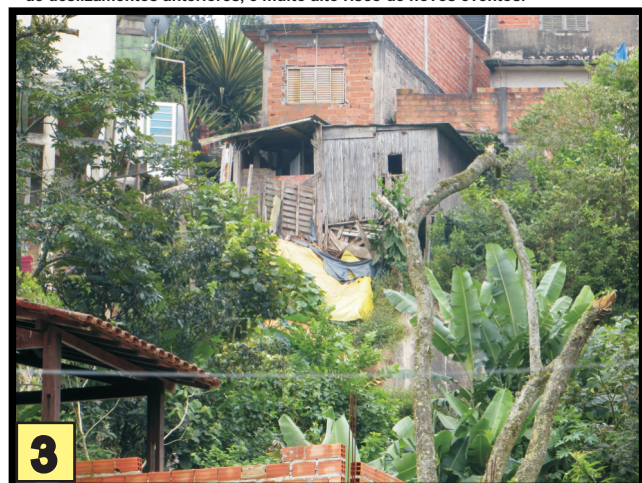
Moradias em anfiteatro com ocorrências de deslizamentos de solo.

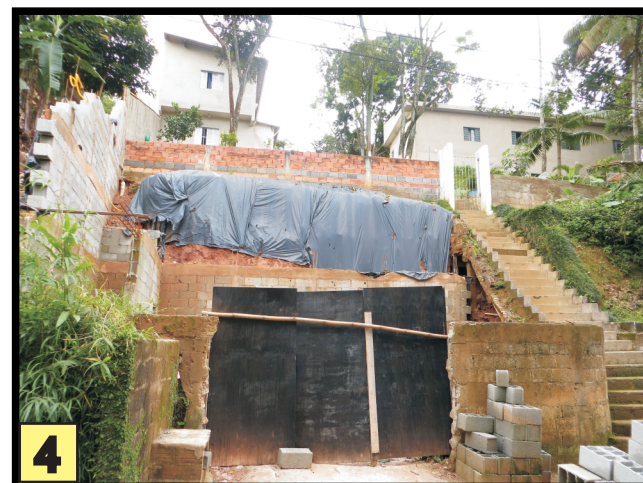
Corte subvertical para ganho de terreno plano, colocando em risco a moradia situada na parte superior da encosta.

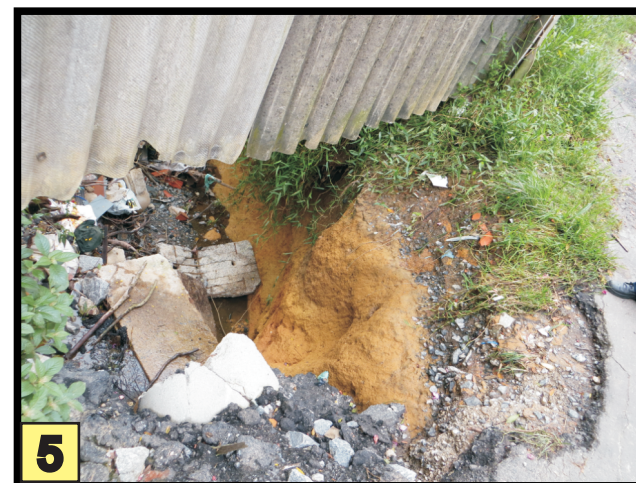
Ravinamento como indicio de erosão por enxurradas.
