# AÇÃO EMERGENCIAL PARA RECONHECIMENTO DE ÁREAS DE ALTO E MUITO ALTO RISCO A MOVIMENTOS DE MASSAS E INUNDAÇÕES

**SANTO ANDRÉ - SP**  
Fevereiro 2013

**Setor SP\_SA\_SR\_31\_CPRM**  
**Recreio da Borda do Campo - Rua Garça Branca**  
UTM (Datum WGS84) 23K 349988 m E / 7374191 m S

Predomínio de  
**Risco Alto - R3**

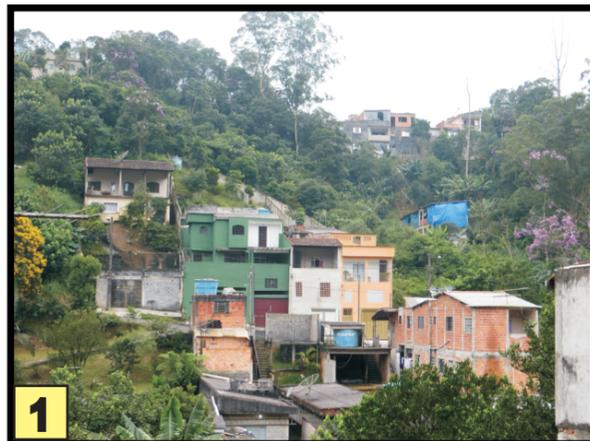
**1**

Aspecto geral da encosta e ocupação em sucessivos cortes de taludes e aterros

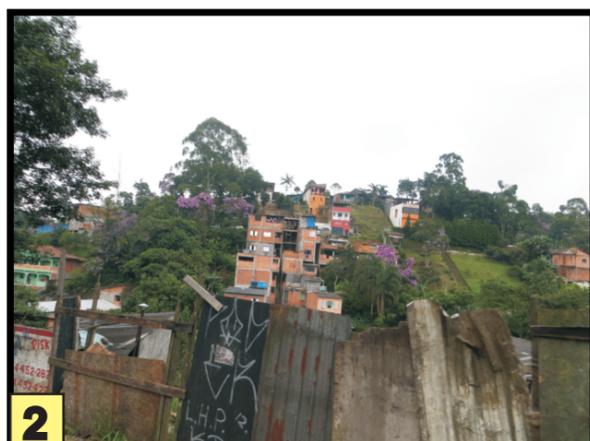
**2**

Encosta com ocupação heterogênea, locais de aglomerações de moradias.

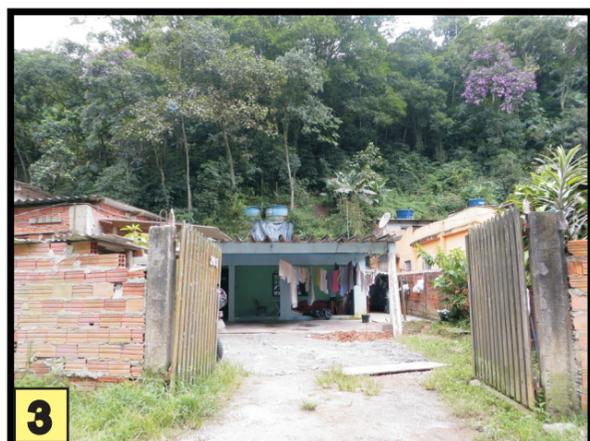
**3**

Moradias na base da encosta, próximas a cicatrizes de deslizamento com alta probabilidade de atingimento.

**DESLIZAMENTOS PLANARES:** Processo instalado naturalmente nas regiões de maior declividade ou induzidos pelas intervenções inadequadas, com Risco Alto de deslizamentos das encostas naturais e dos aterros lançados sobre cristas. Nos locais onde também ocorrem rastejos, a região torna-se com muito alto risco de ocorrência a deslizamentos.

- Estudo de viabilidade da remoção das moradias mais comprometidas (principalmente nas regiões com rastejo) após análise estrutural/geotécnica e de acordo com o nível de risco, tratando o caso a caso, dentro do setor de risco levantado;
- Obras de contenção adequadas ao longo das encostas (com acompanhamento de especialista- Engº Geotécnico);
- Construção de sistema integrado de drenagem para direcionamento das águas pluviais e servidas até a linha de base, reduzindo substancialmente o risco de saturação das encostas e deslizamentos.

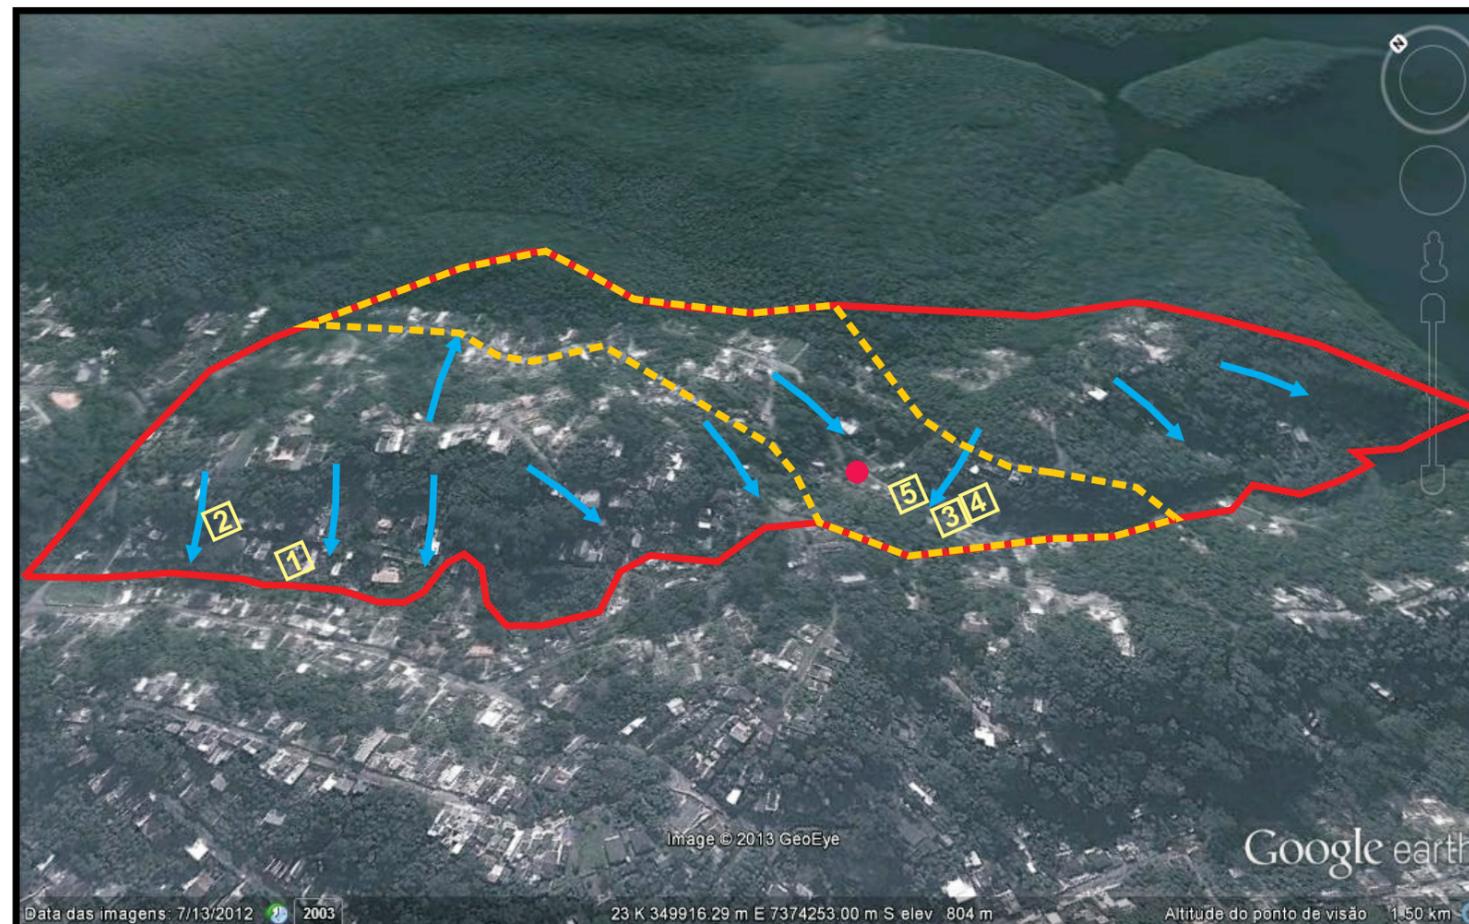
Pontos com risco geológico muito alto e presença de rastejo

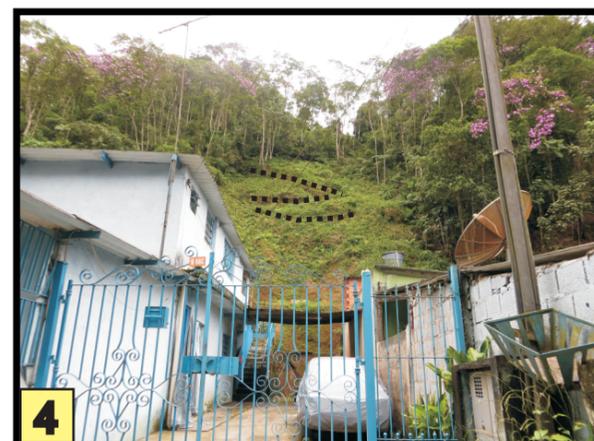
**4**

Degraus de abatimento, demonstrando instabilidade da encosta.

**RASTEJO:** Processo instalado em algumas encostas e anfiteatros, principalmente na Rua Garça Branca, podendo ser induzido pelas infiltrações de águas servidas ou de abastecimento, caracteriza-se pela movimentação lenta e sazonal do solo.

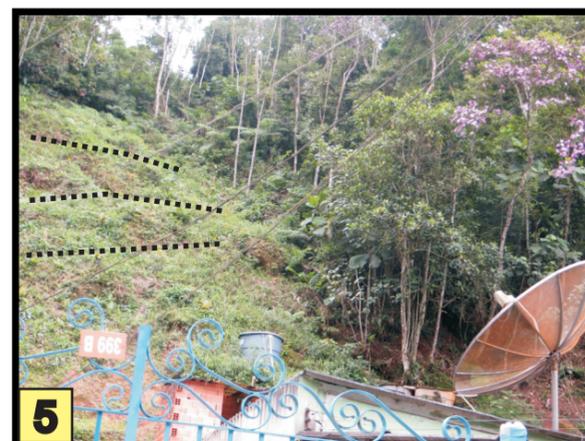
**5**

Degraus de abatimento, demonstrando instabilidade da encosta.
