# AÇÃO EMERGENCIAL PARA RECONHECIMENTO DE ÁREAS DE ALTO E MUITO ALTO RISCO A MOVIMENTOS DE MASSAS E INUNDAÇÕES

**SANTO ANDRÉ - SP**

Setor SP\_SA\_SR\_33\_CPRM

Recreio da Borda do Campo - Rua Sagui da Serra

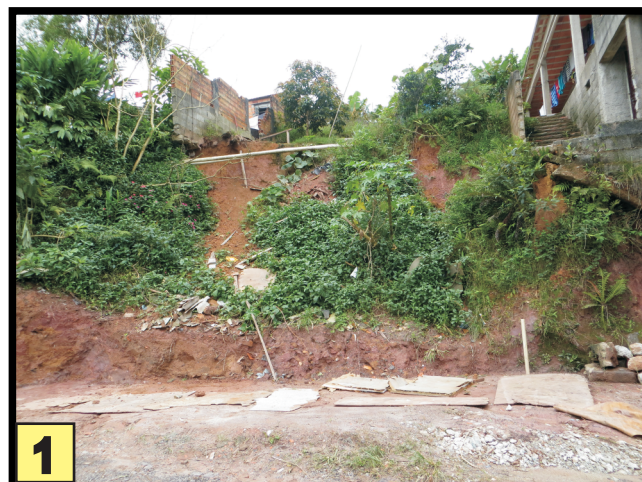
**1**  
Deslizamento de solo na Rua Mico Leão Dourado onde uma residência e um muro correm risco de desabamento.

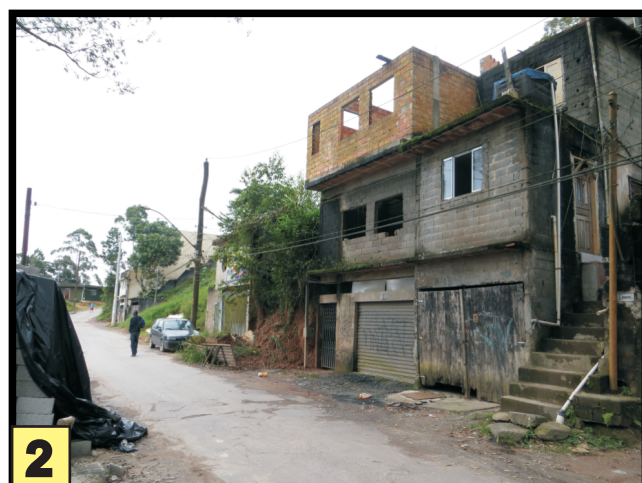
**2**  
Deslizamentos de solo.

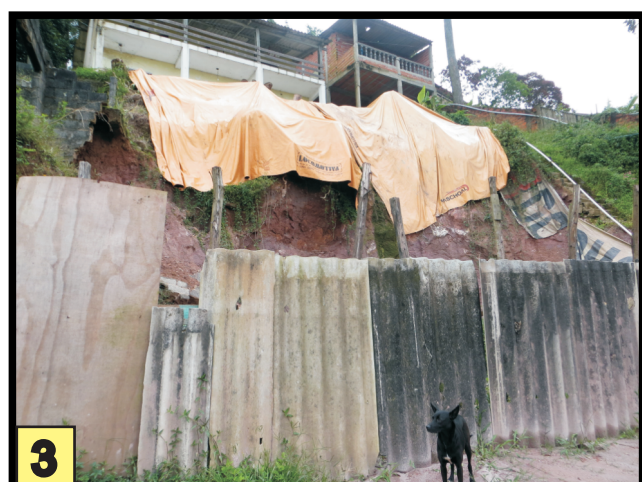
**3**  
Deslizamento de solo na parte da frontal da residência.

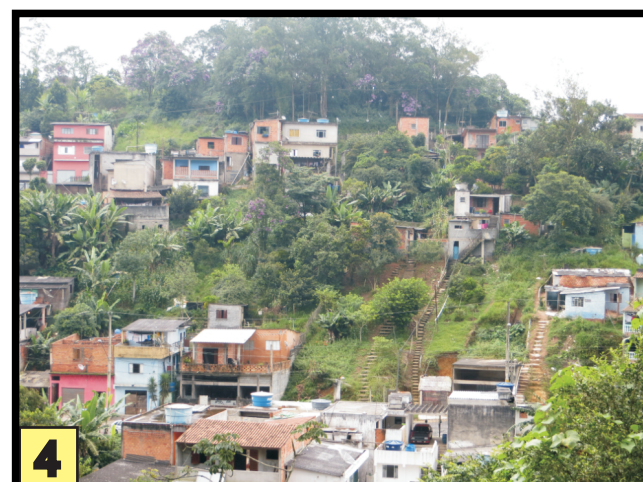
**4**  
Área com muito alto risco a ocorrência de deslizamento, devido a inclinação natural da encosta e agravado pelas ocupações e intervenções não adequadas.

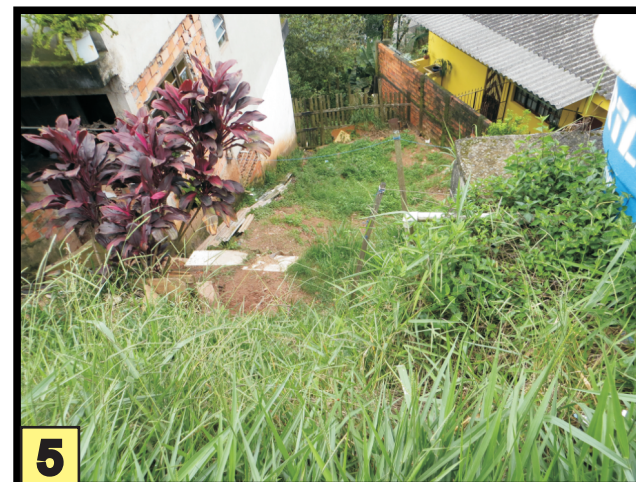
**5**  
Deslizamento de solo em encosta de alta inclinação.
