# AÇÃO EMERGENCIAL PARA RECONHECIMENTO DE ÁREAS DE ALTO E MUITO ALTO RISCO A MOVIMENTOS DE MASSAS E INUNDAÇÕES

**SANTO ANDRÉ - SP**

**Setor SP\_SA\_SR\_35\_CPRM**

**Chácara Carreira - Rua José Carlos Pace**

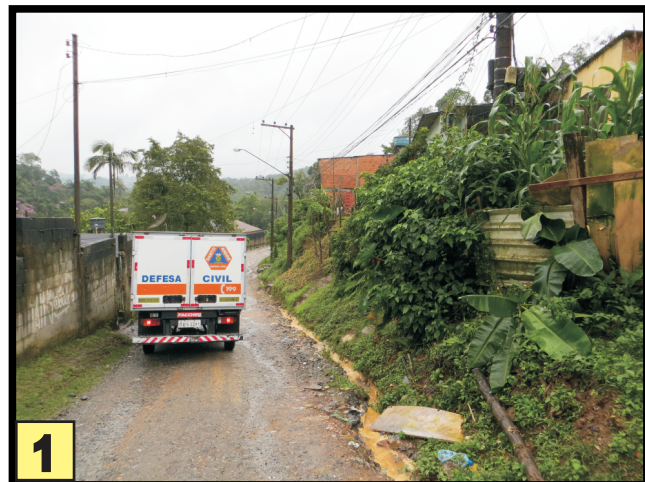
Visão geral da rua.

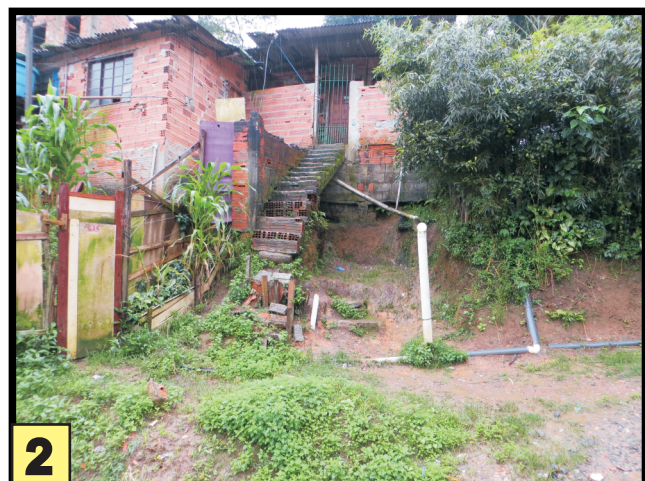
Movimentação do solo com perda de base de sustentação da casa.

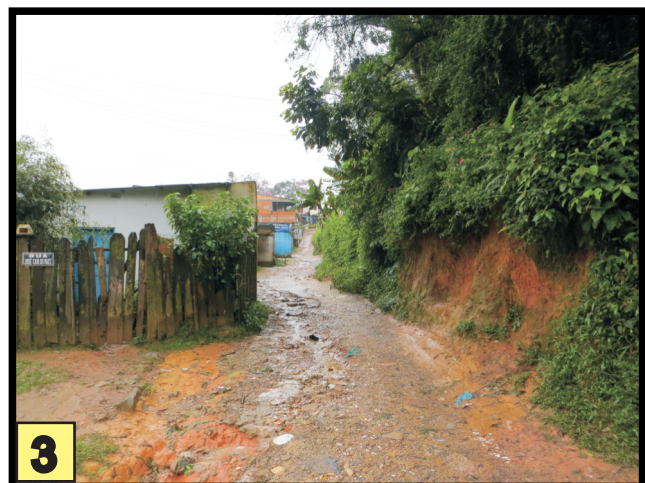
Ausência rede de escoamento de águas pluviais.

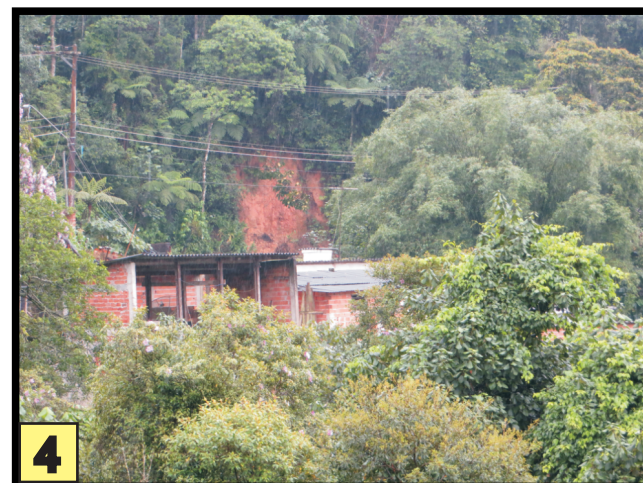
Deslizamento de solo em corte de cerca de 90°.

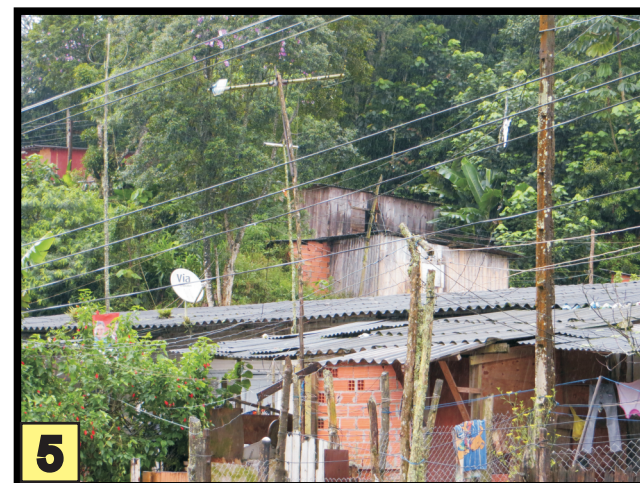
Construções mistas nas encostas e topo de morros. As moradias mais baixas estão sujeitas a enxurradas por se localizarem em áreas de talvegues de encostas elevadas.
