# AÇÃO EMERGENCIAL PARA RECONHECIMENTO DE ÁREAS DE ALTO E MUITO ALTO RISCO A MOVIMENTOS DE MASSAS E INUNDAÇÕES

**SANTO ANDRÉ - SP**

Setor SP\_SA\_SR\_38\_CPRM

Paranapiacaba - Rua Rabique

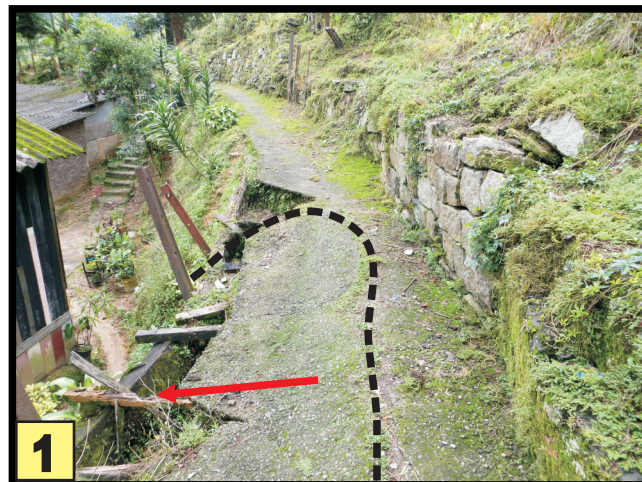
1  
Acesso com trincas e com abatimento devido a deslizamento de talude

**Descrição:** Encosta de alta inclinação ocupada por casas de médio a baixo padrão em alvenaria e madeira principalmente na base (**Fig. 4**). Ocorrências de diversos deslizamentos de solo planares (**Figs 1, 2 e 3**) e evidências de rastejo (**Fig. 2**). Evidências de instabilidade de solo foram encontradas em diversos pontos, como trincas no pavimento sobre solo de colúvio e aterro (**Fig. 1**) e piso de moradia sobre solo de aterro (**Fig. 5**). Há a presença de surgências de água subterrânea, podendo gerar um risco a deslizamento rotacional dependendo da espessura do solo. Evidências de enxurradas foram encontradas em alguns locais, devido a altura da encosta.

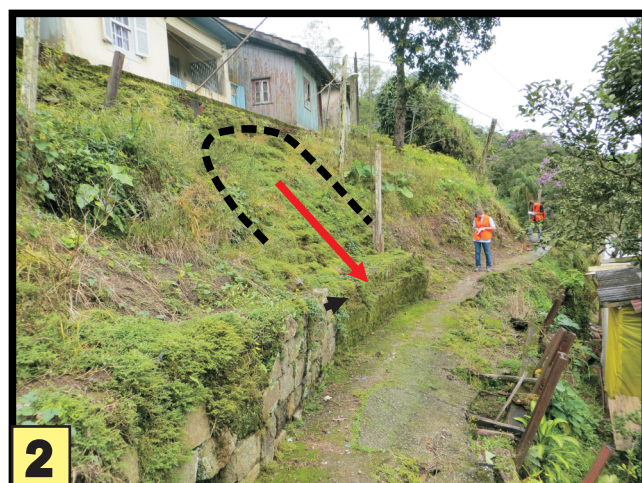
2  
Talude instável, com plano de ruptura e cicatriz de deslizamento ocorrendo, muro de contenção abaulado devido ao peso do solo

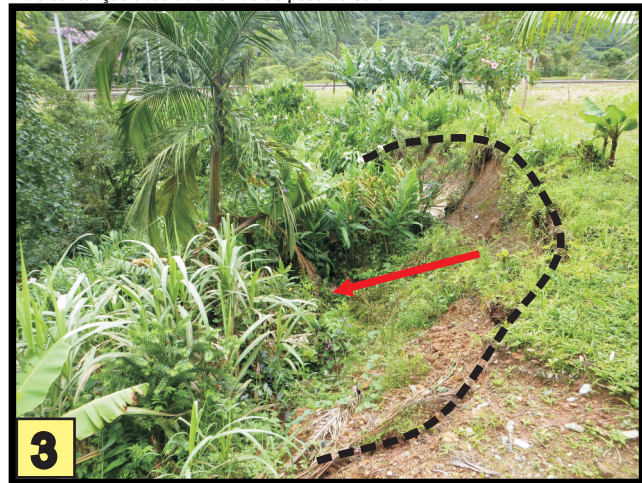
3  
Talude com sucessivos deslizamentos de solo influenciado também pela erosão de base associada ao córrego

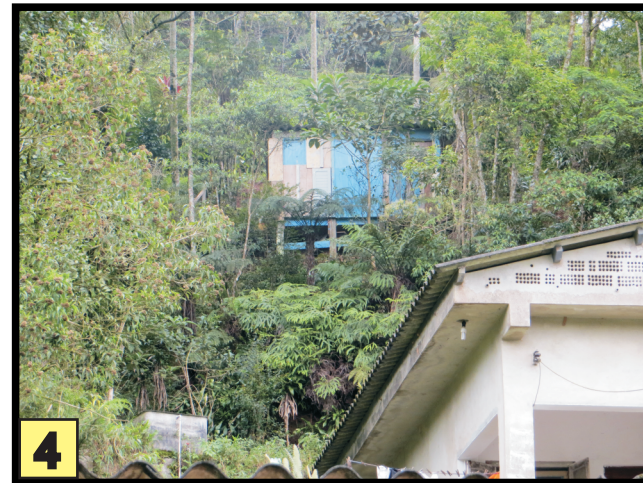
4  
Residências de alta vulnerabilidade construídas em encosta íngreme

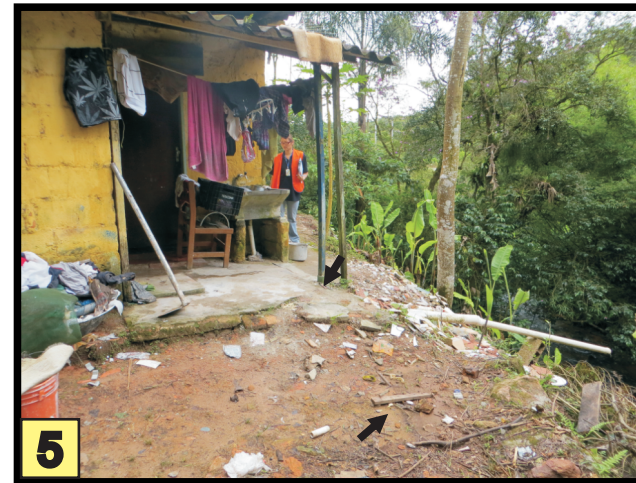
5  
Moradia interditada por instabilidade do solo de aterro abaixo, com lançamento de águas servidas diretamente no talude, aparentemente a moradia encontra-se reocupada.
