# Plano Municipal de **Redução de Riscos** para o município de Santo André

## APÊNDICE 2

### Sugestões de intervenções estruturais

### Tabela de custos das intervenções estruturais sugeridas

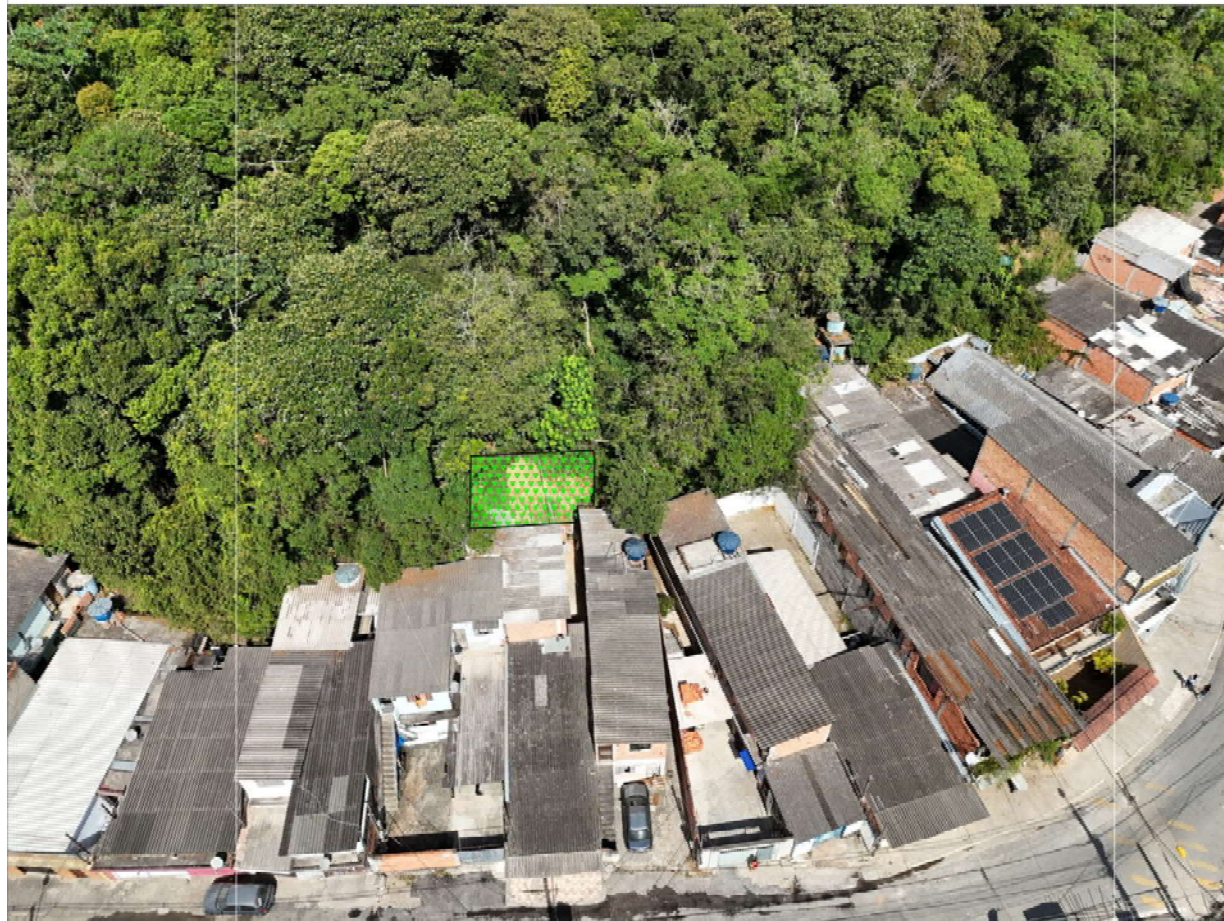
STA-A1-01 - Pq. Pedroso - Pq. Miami - Jd Riviera

O setor foi classificado como de Risco Alto (R3) para deslizamento. Portanto, pensando em soluções que diminuirão o seu grau de risco, recomendam-se:

- a) Limpeza do material solto/depositado ao longo do talude;
- b) Proteção superficial do talude com tela biodegradável para evitar novas perdas de material por erosão;
- c) Canaletas para condução das águas pluviais sobre as bermas do retaludamento e para disciplinamento das demais águas superficiais;
- d) Escada hidráulica para descida e diminuição da cinética das águas superficiais coletadas;
- e) Caixa coletora para recepção das águas pluviais.

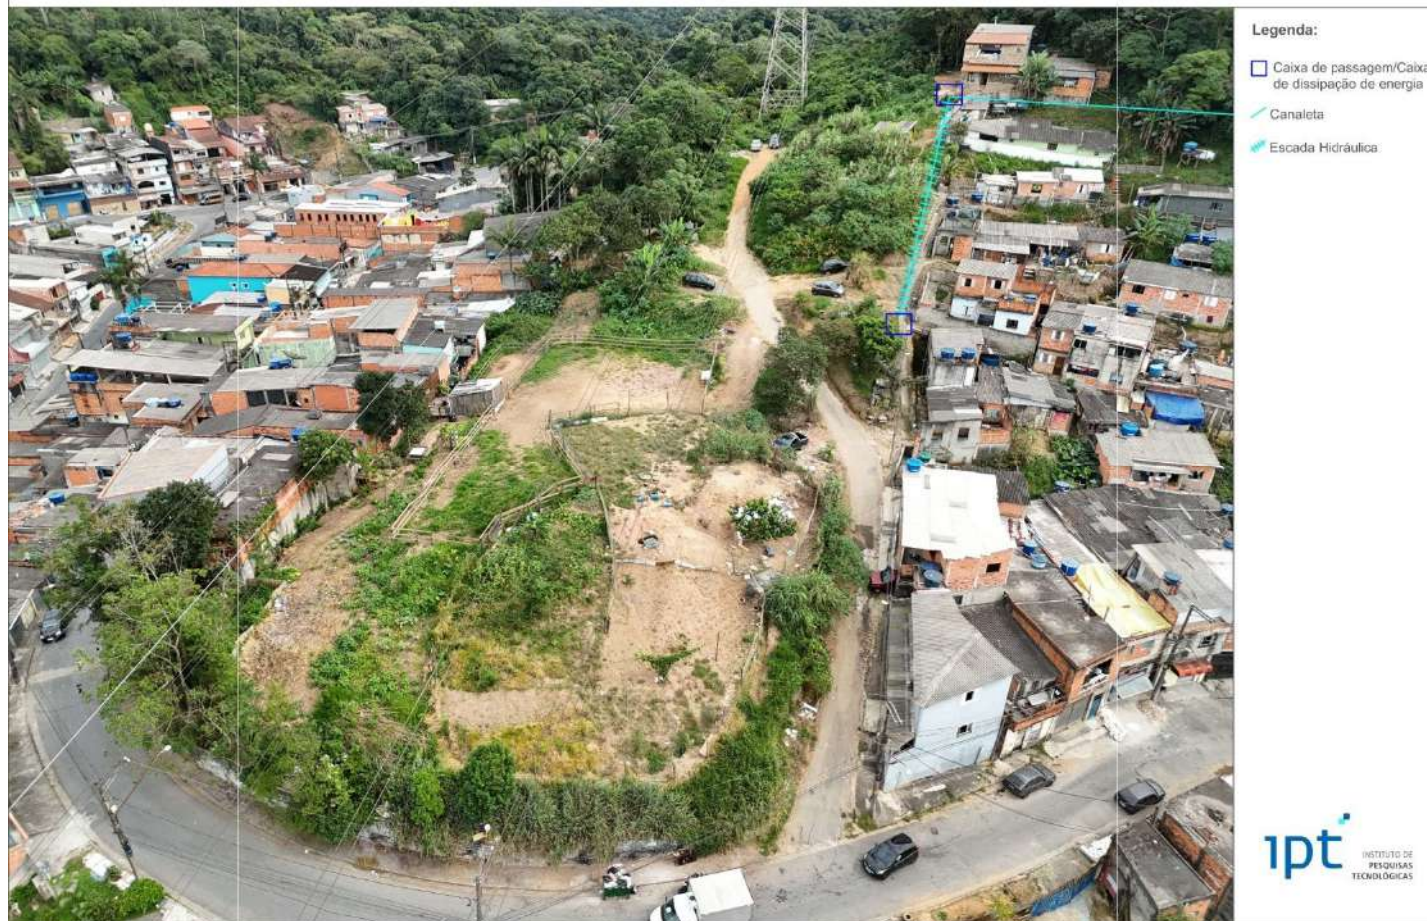
STA-A1-02 - Pq. Pedroso - Pq. Miami - Jd Riviera

O setor foi classificado como de Risco Alto (R3) para deslizamento. Portanto, pensando em soluções que diminuirão o seu grau de risco, recomendam-se:

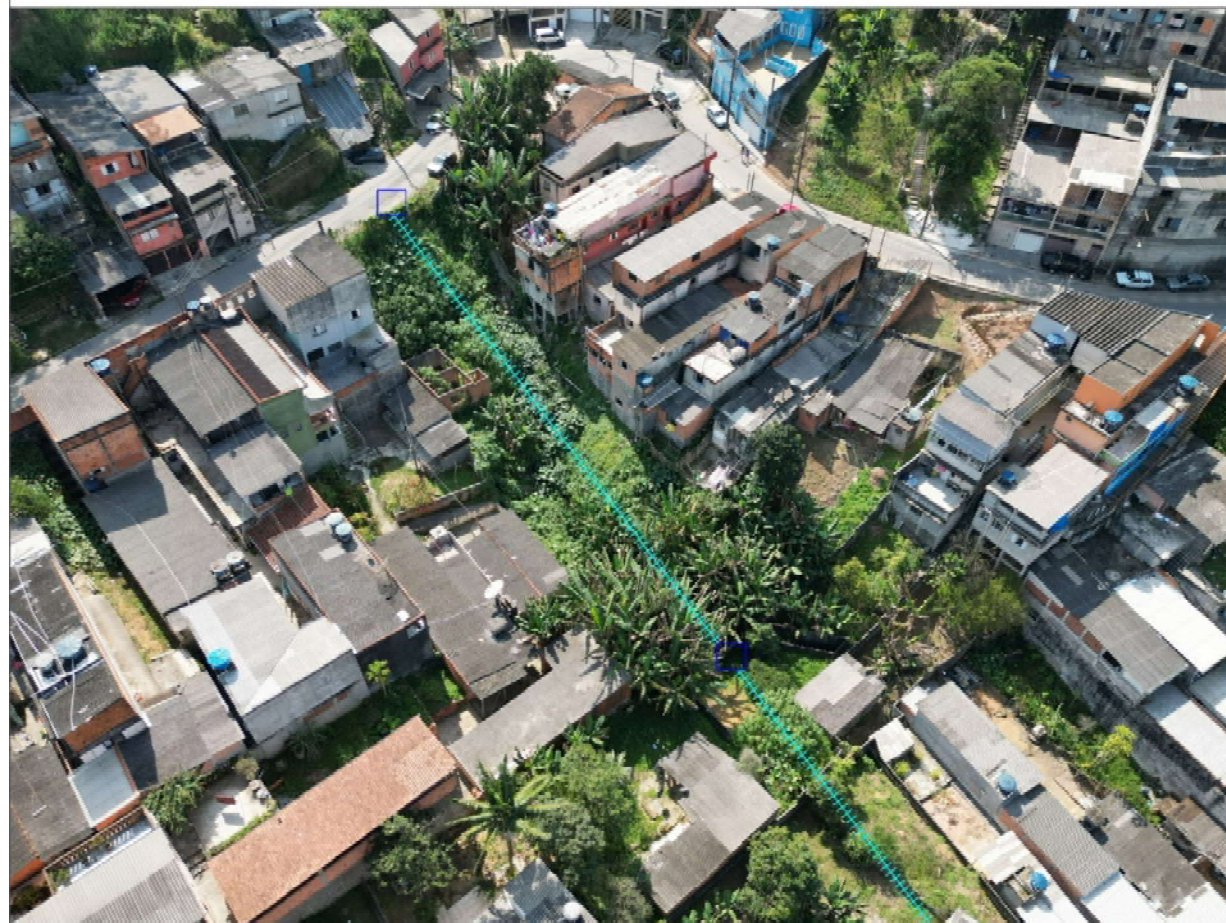
STA-A1-03 - Pq. Pedroso - Pq. Miami - Jd Riviera

O setor foi classificado como de Risco Alto (R3) para deslizamento/rastejo. Portanto, pensando em soluções que diminuirão o seu grau de risco, recomendam-se:

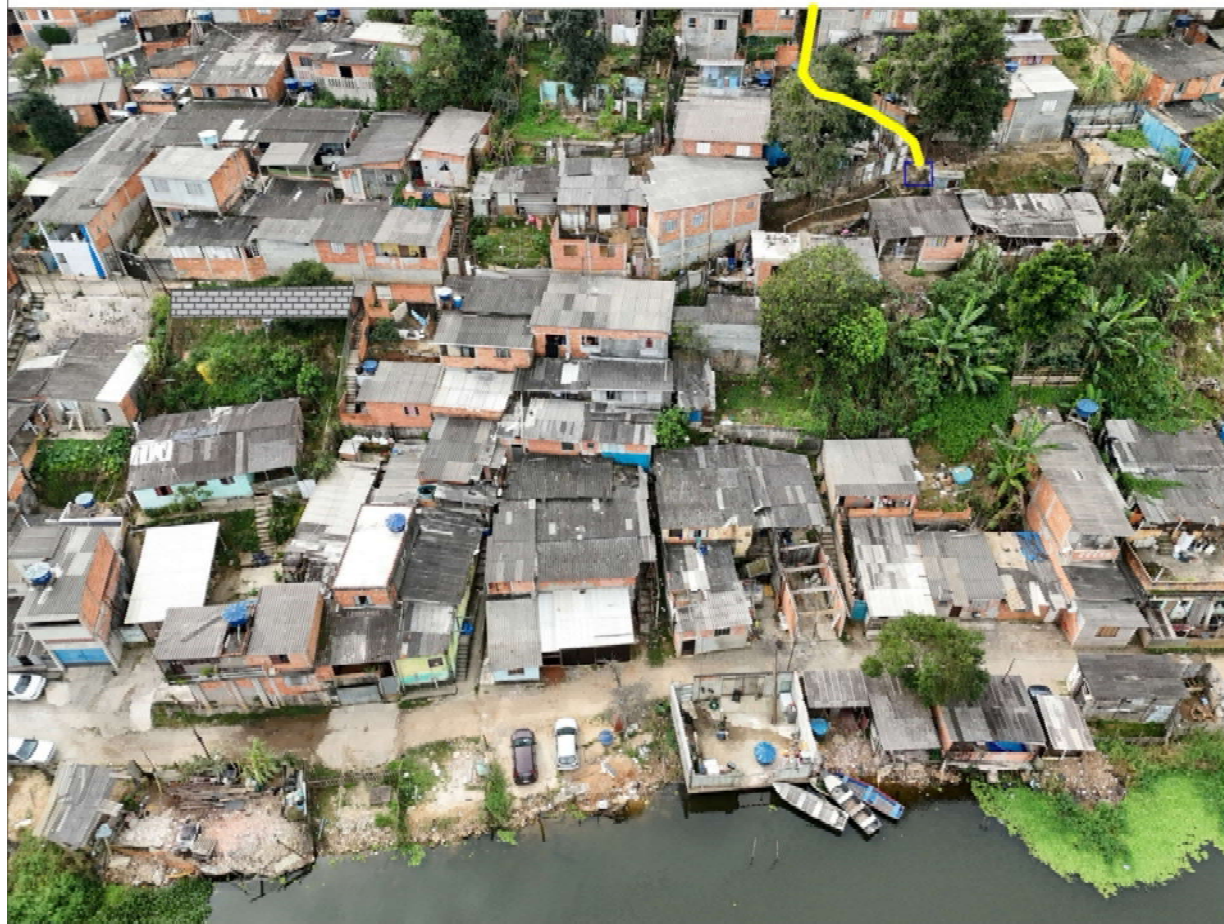
STA-A1-04 - Pq. Pedroso - Pq. Miami - Jd Riviera

O setor foi classificado como de Risco Alto (R3) para deslizamento. Portanto, pensando em soluções que diminuirão o seu grau de risco, recomendam-se:

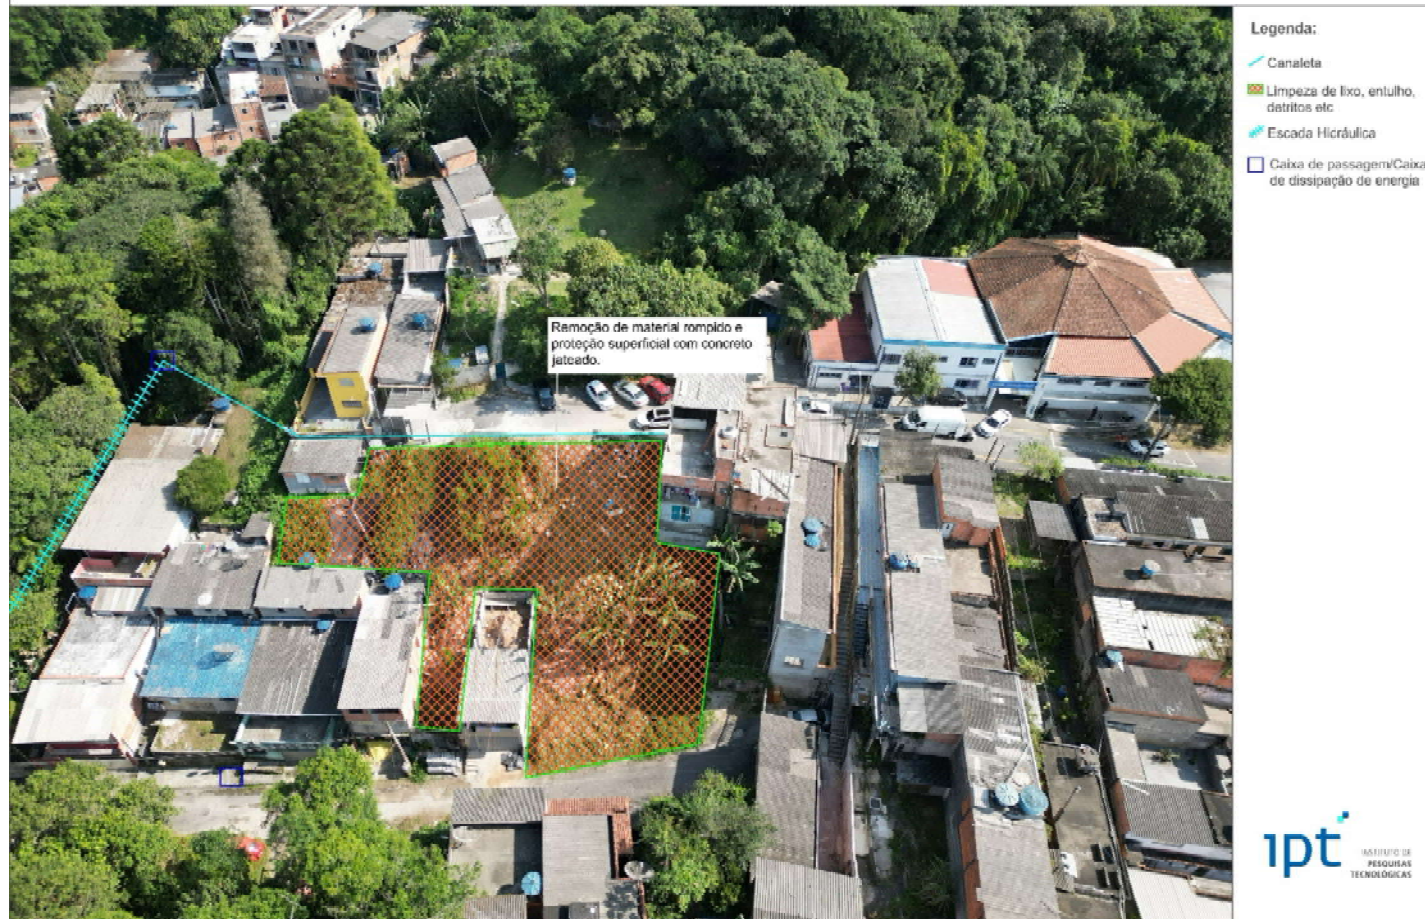
STA-A1-05 - Pq. Pedroso - Pq. Miami - Jd Riviera

O setor foi classificado como de Risco Alto (R3) para deslizamento. Portanto, pensando em soluções que diminuirão o seu grau de risco, recomendam-se:

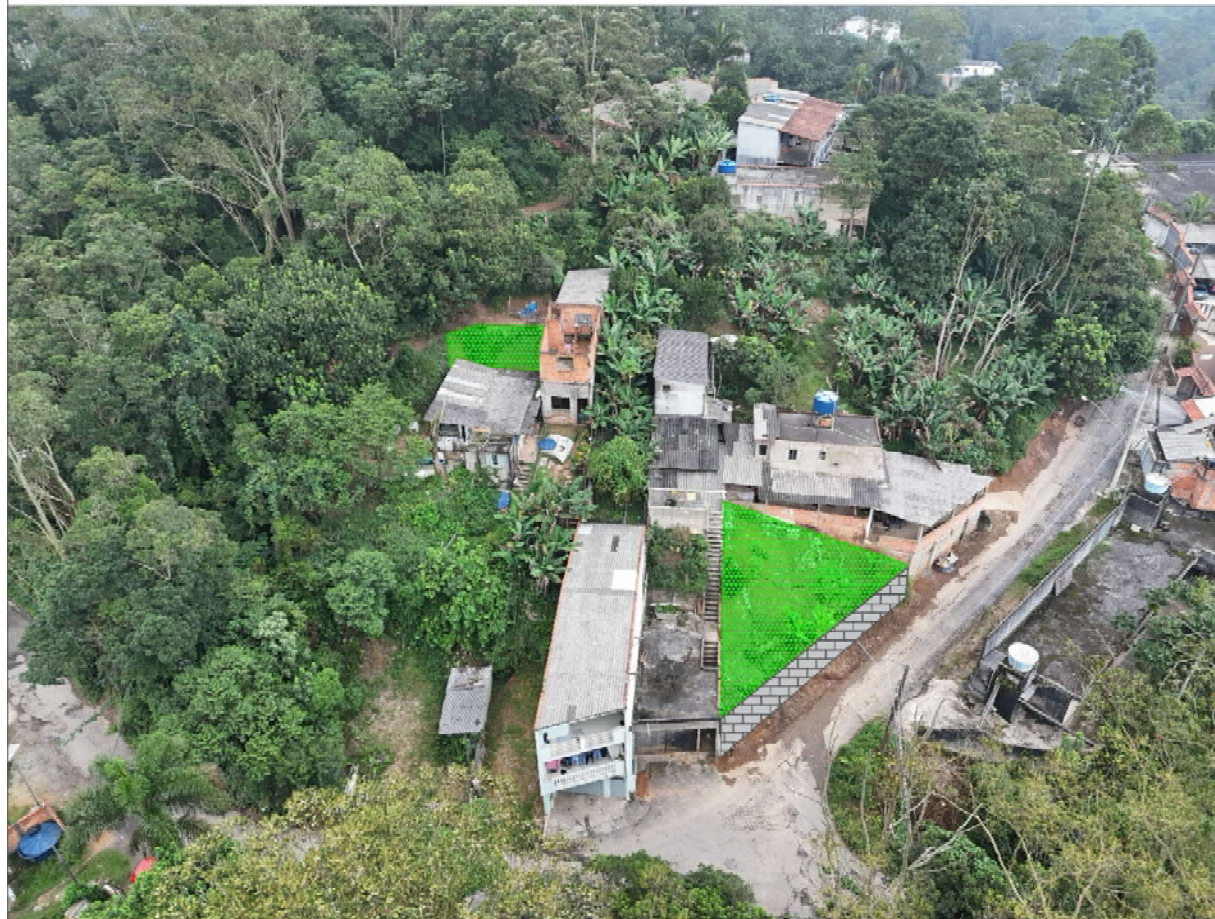
STA-A6-03 - Recreio da Borda do Campo - Rua Garça Branca

O setor foi classificado como de Risco Alto (R3) para deslizamento. Portanto, pensando em soluções que diminuirão o seu grau de risco, recomendam-se:

- a) Limpeza de resíduos comuns e entulho depositados sobre o terreno/talude/encosta;
- b) Proteção superficial do talude com tela biodegradável para evitar novas perdas de material por erosão;
- c) Contenção em muro de arrimo em blocos de concreto com drenagem.

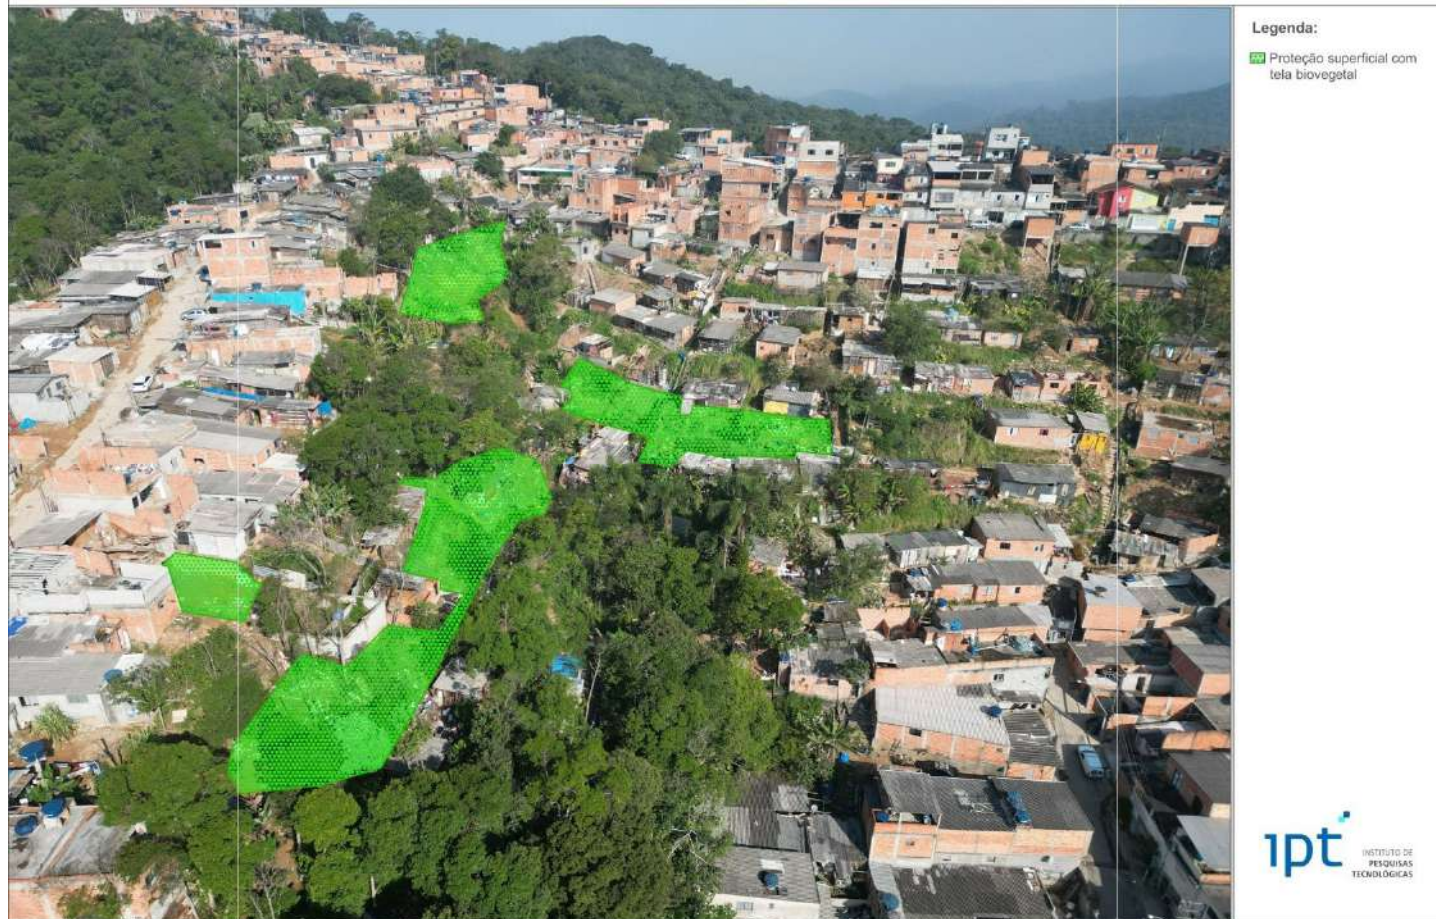
STA-C1-07 - Missionários

O setor foi classificado como de Risco Alto (R3) para deslizamento/enxurrada. Portanto, pensando em soluções que diminuirão o seu grau de risco, recomendam-se:

- a) Limpeza de resíduos comuns e entulho depositados sobre o terreno/talude/encosta;
- b) Canalização de córrego
- c) Retaludamento e/ou acerto de geometria dos taludes de corte, eliminando os sulcos provocados por erosão e deslizamento;
- d) Proteção superficial do talude com tela biodegradável para evitar novas perdas de material por erosão;

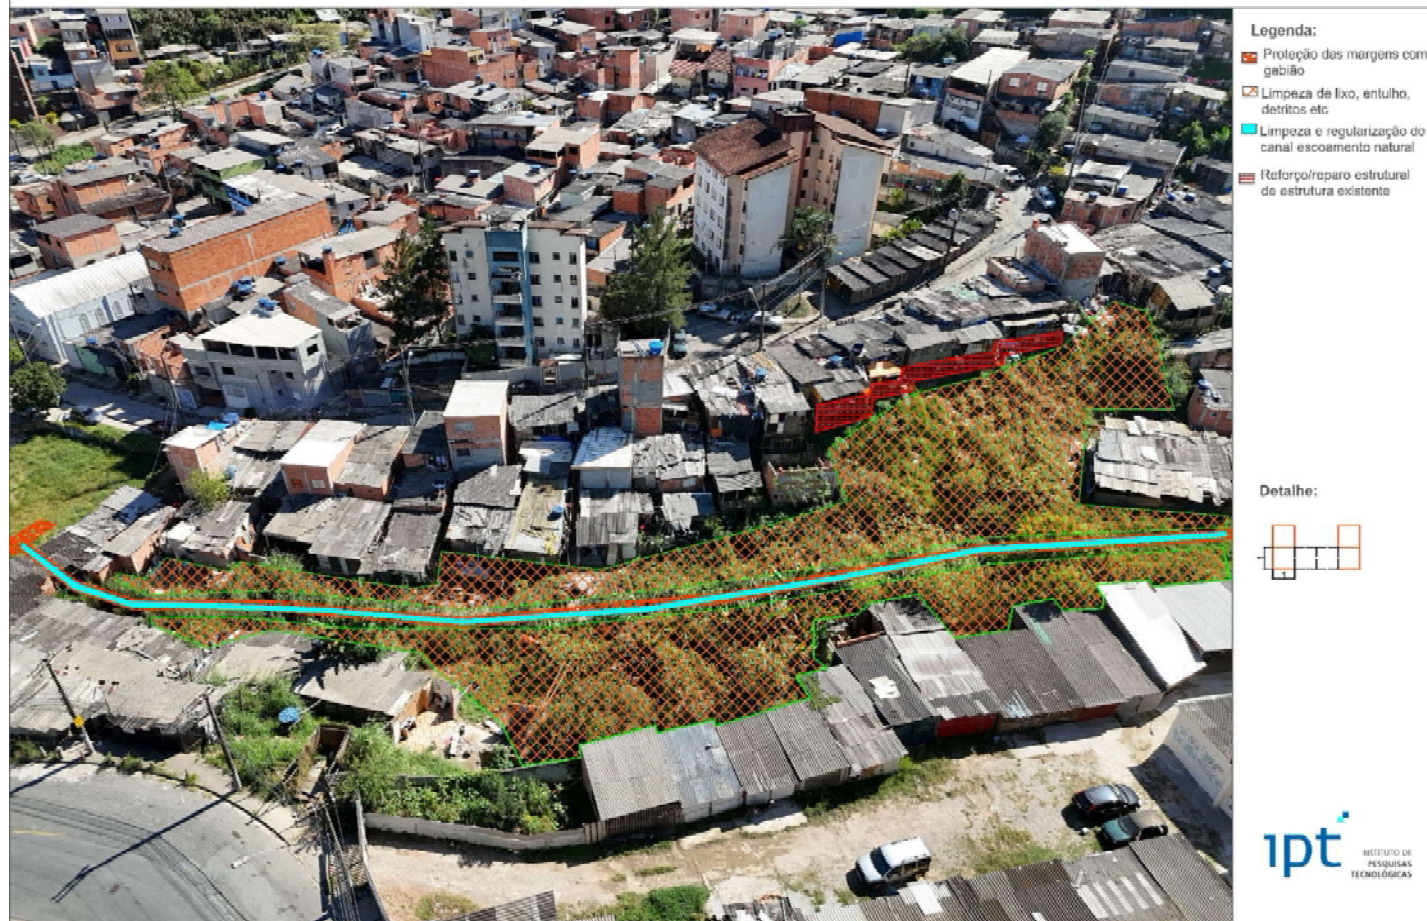
STA-D2-04 e STA-D2-05 Lamartine

O setor STA-D2-04 foi classificado como de Risco Muito Alto (R4) para deslizamento e o STA-D2-05 foi classificado como de Risco Alto (R3) para enxurrada. Portanto, pensando em soluções para diminuir o grau de risco destes setores, recomendam-se:
