# AÇÃO EMERGENCIAL PARA RECONHECIMENTO DE ÁREAS DE ALTO E MUITO ALTO RISCO A MOVIMENTOS DE MASSAS E INUNDAÇÕES

**SANTO ANDRÉ - SP**  
Fevereiro 2013

**Setor SP\_SA\_SR\_34\_CPRM**  
**Parque Andreense - Avenida Tubarão**  
UTM (Datum WGS84) 23K 350650 m E 7370810 m S

Predomínio de  
**Risco Alto - R3**

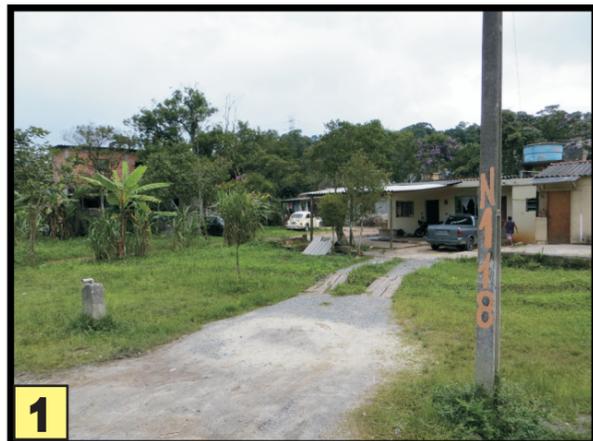
1  
Visão geral da rua.

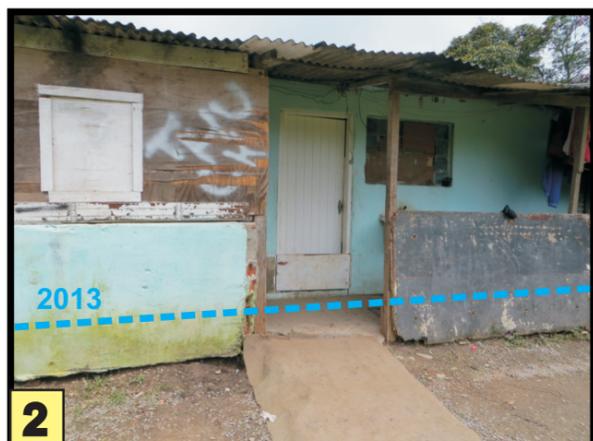
2  
Marca d'água na entrada da residência.

**Descrição:** Ocupação na planície de inundação do Córrego Tubarão, através de aterramento para construção de ruas, acessos e casas. As moradias foram construídas no nível do rio e em algumas residências o nível da água subiu até 1,0 metro. A ocupação ocorreu sem qualquer fiscalização ou controle urbano, podendo gerar grande problema para um futuro próximo. Situação de Risco Alto. A última enchente ocorreu em dezembro de 2012. (Fig. 1 a 5)

- Remoção temporária dos moradores em épocas de enchentes, especialmente das residências que estão abaixo do nível da rua, notadamente as situadas em situação de maior vulnerabilidade e risco de inundação;
- Vistorias sistemáticas de engenharia nas estruturas das residências construídas nas margens do rio.

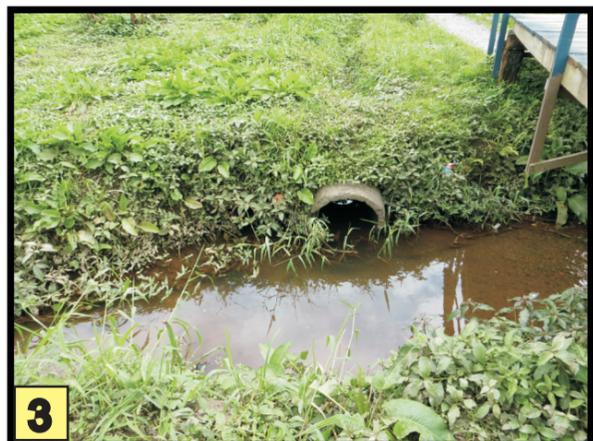
3  
Nível do Córrego Tubarão em fevereiro de 2013. Em períodos de chuva intensa o córrego transborda e a água chega na altura da ponte.

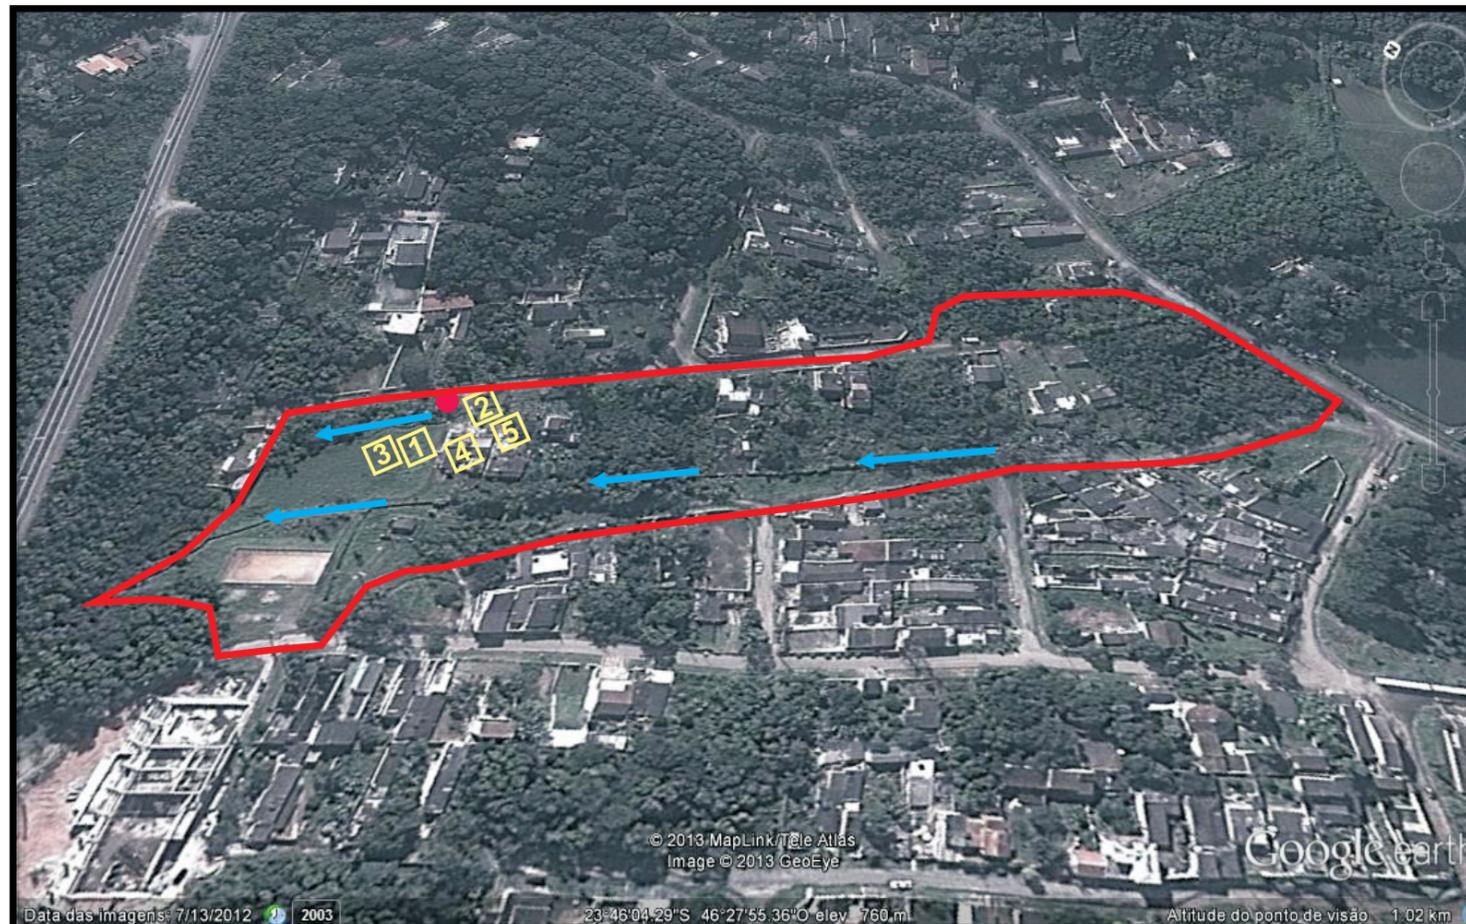
Delimitação do setor risco com a área de abrangência

Sentido da drenagem e/ou águas pluviais

Ponto de Referência (Coordenadas UTM)

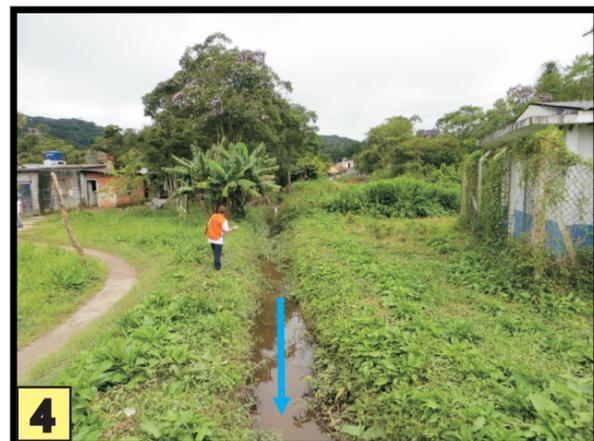
4  
Córrego Tubarão com canal estreito e raso, praticamente no mesmo nível das casas.

**Tipologia dos Processos Observados e/ou Potenciais:**  
**INUNDAÇÕES RECORRENTES:** Ocupação de planície de inundação, com histórico de inundações recorrentes. O avanço das ocupações na direção do rio evidencia um agravamento do risco em médio a curto prazo, a depender das variações climáticas.

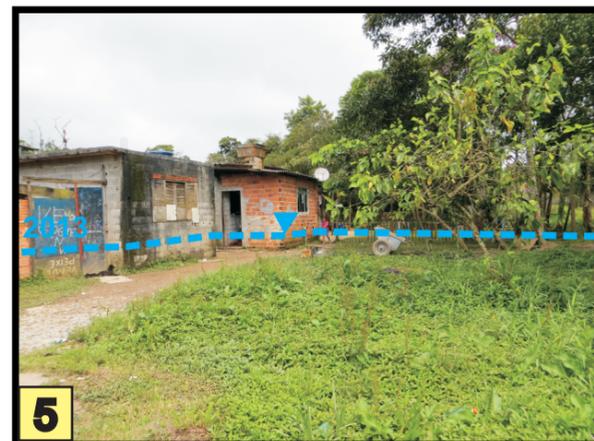
5  
Casas construídas próximas às margens do Córrego Tubarão.
