# Plano Municipal de **Redução de Riscos** para o município de Santo André

## APÊNDICE 2

### Sugestões de intervenções estruturais

### Tabela de custos das intervenções estruturais sugeridas

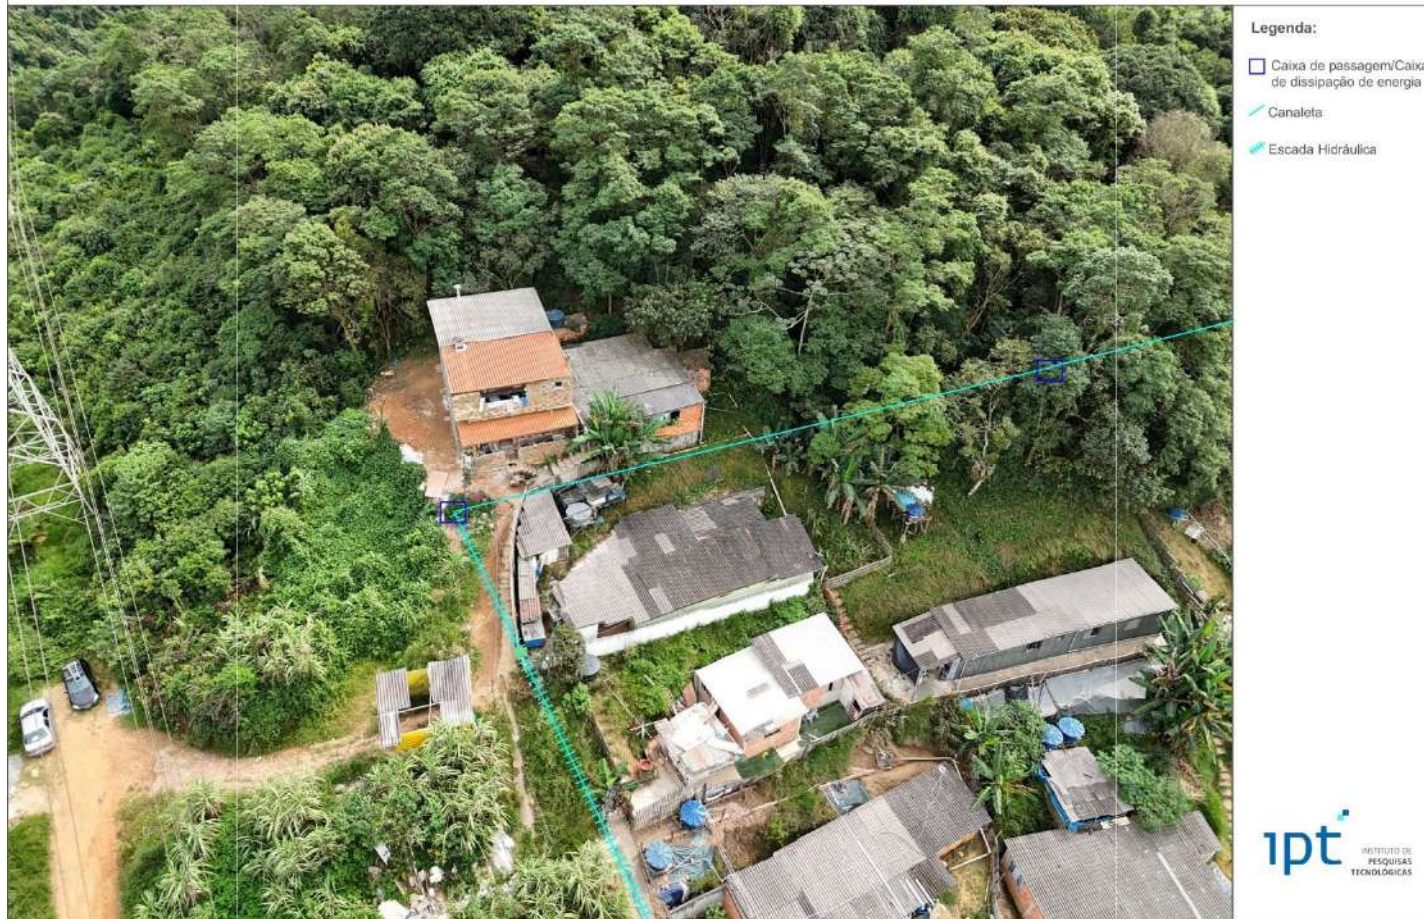
STA-A1-02 - Pq. Pedroso - Pq. Miami - Jd Riviera

O setor foi classificado como de Risco Alto (R3) para deslizamento. Portanto, pensando em soluções que diminuirão o seu grau de risco, recomendam-se:

□ Caixa de passagem/Caixa de dissipação de energia

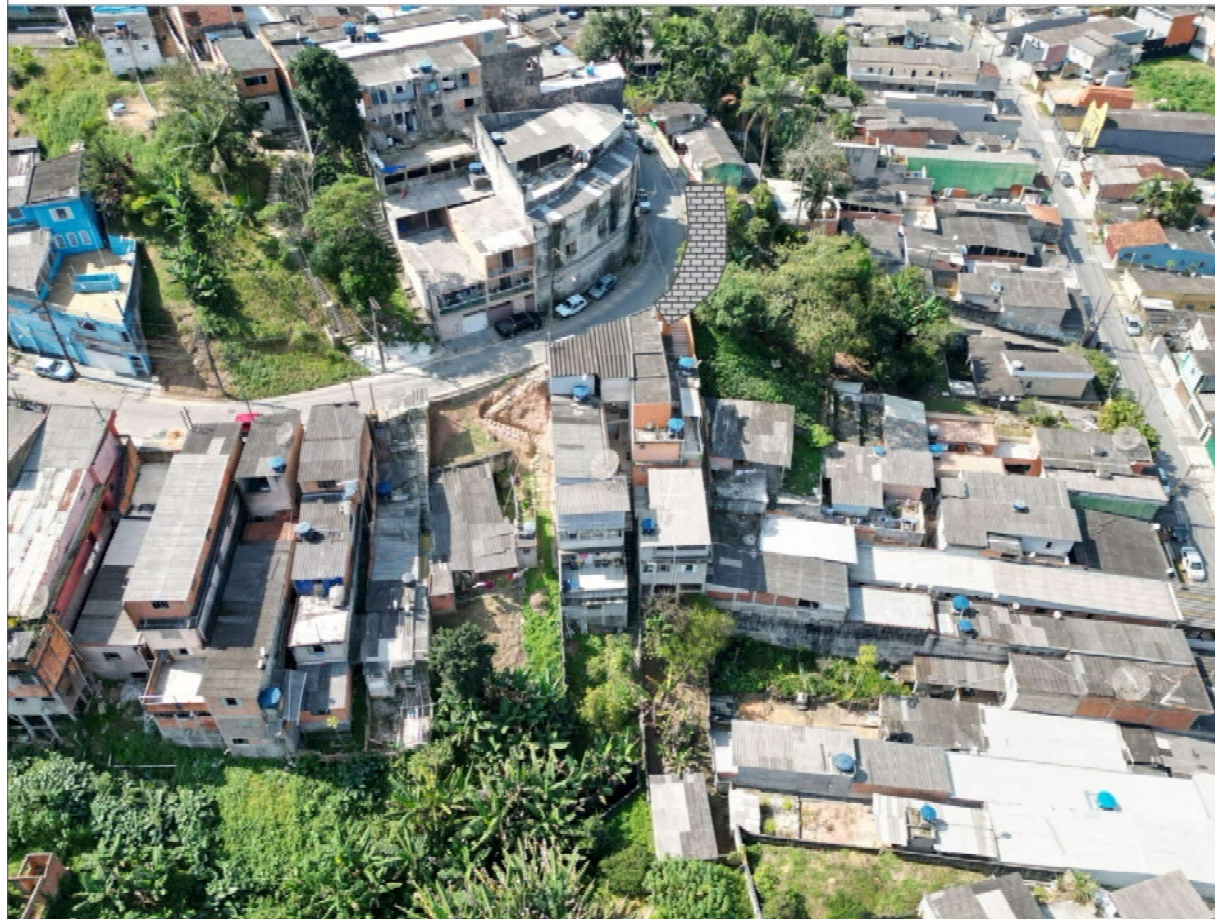
STA-A1-03 - Pq. Pedroso - Pq. Miami - Jd Riviera

O setor foi classificado como de Risco Alto (R3) para deslizamento/rastejo. Portanto, pensando em soluções que diminuirão o seu grau de risco, recomendam-se:

■ Estrutura para contenção do sistema viário
