**IDENTIFICAÇÃO E LOCALIZAÇÃO**

**Município** Santo André **Nome da área** STA/005 **Setor de Risco:** STA/005/011/ERO/R2  
**Endereço:** Rua Arara Azul **Bairro:** Recreio da Borda do Campo  
**Condições de acesso:** Livre para ambulância, ônibus e caminhões **Data:** 07/04/2020 Datum: Sirgas 2000/UTM 23S  
**Equipe:** André, Camila **Latitude:** 7375161.51 **Longitude:** 348960.10  
**Município fronteira** Santo André 100%

**Município** Santo André **Nome da área** STA/036 **Setor de Risco:** STA/036/004/ERO/R3  
**Endereço:** Rua Palma **Bairro:** Jardim Clube de Campo  
**Condições de acesso:** Livre para ambulância, ônibus e caminhões **Data:** 22/04/2020 **Datum:** Sirgas 2000/UTM 23S  
**Equipe:** André, Camila **Latitude:** 7371079.84 **Longitude:** 349612.33  
**Município fronteira** Santo André 100%

**Município** Santo André **Nome da área** STA/040 **Setor de Risco:** STA/040/008/ERO/R3  
**Endereço:** Rua Tatuacu **Bairro:** Recreio da Borda do Campo  
**Condições de acesso:** Livre para ambulância, ônibus e caminhões **Data:** 14/04/2020 **Datum:** Sirgas 2000/UTM 23S  
**Equipe:** André, Camila **Latitude:** 7374118.46 **Longitude:** 349610.37  
**Município frontei

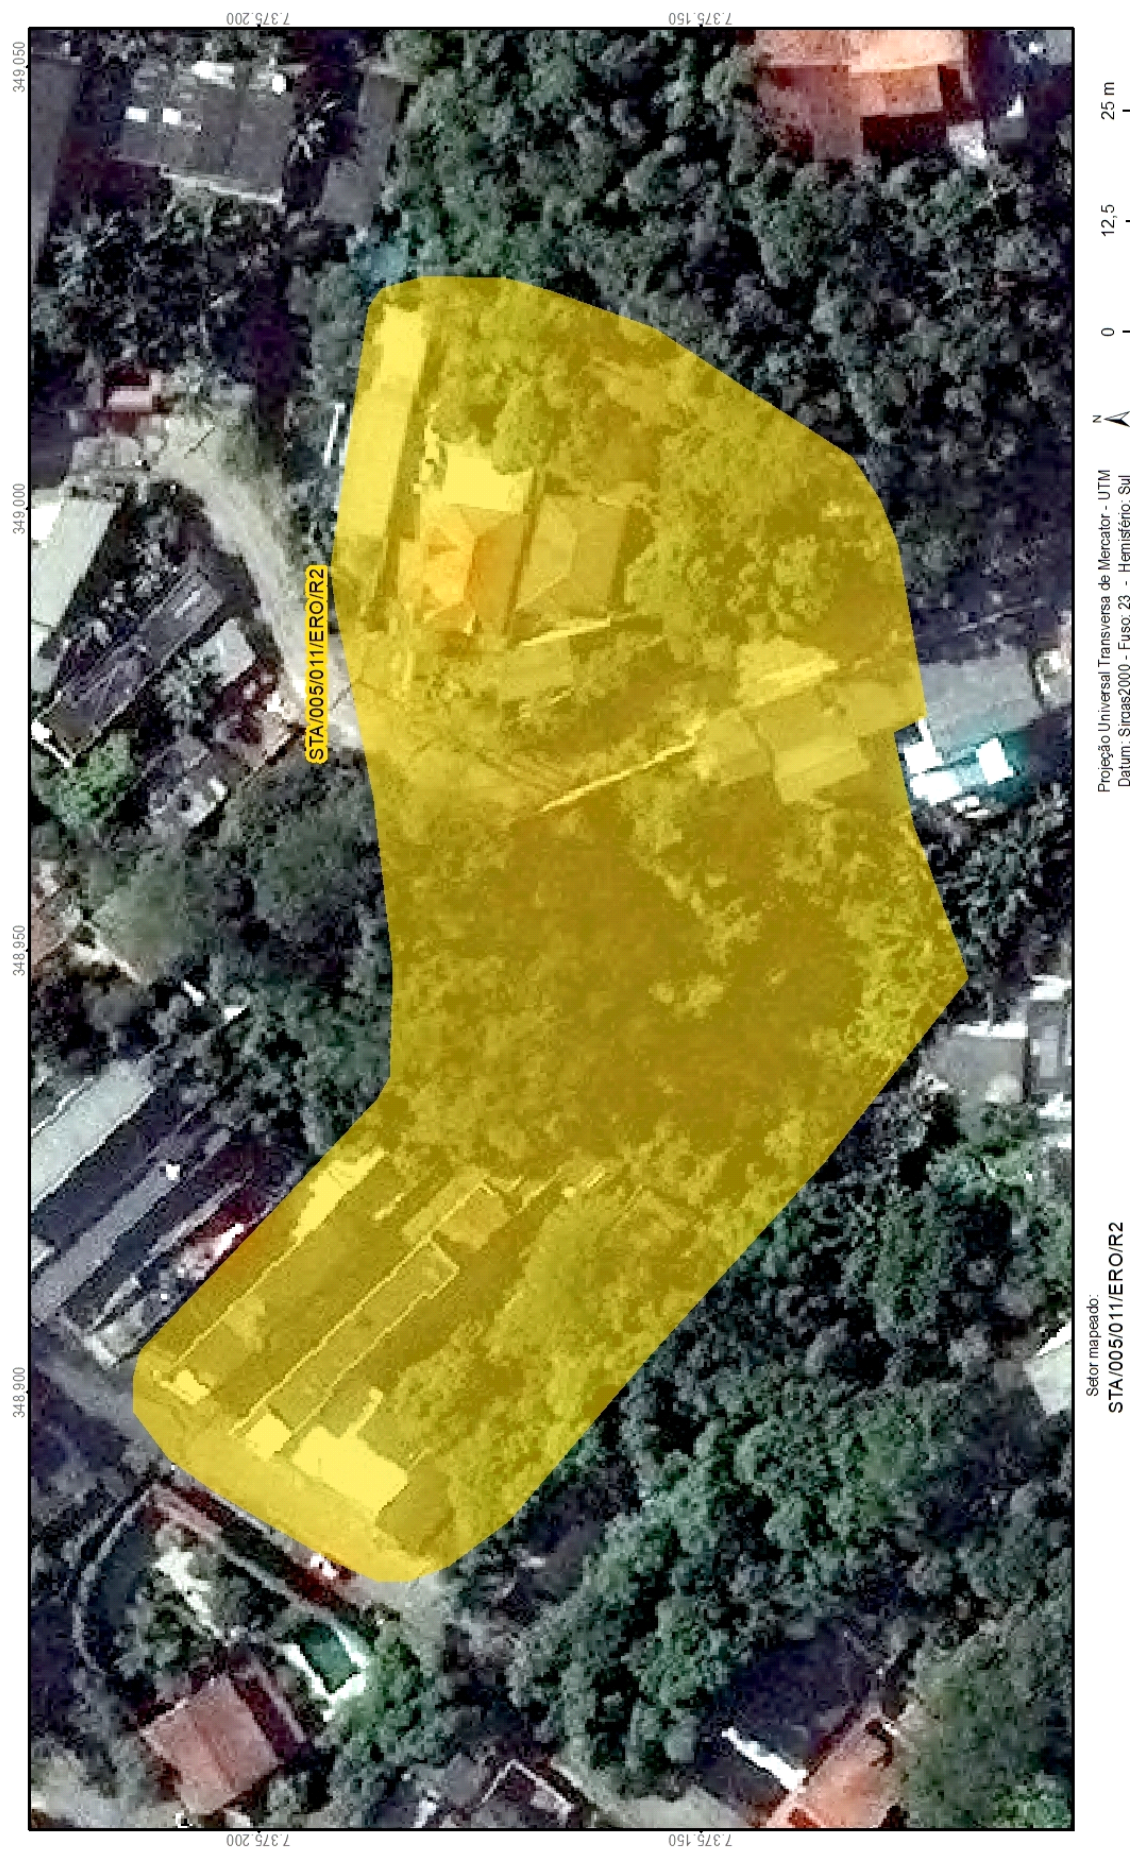
Setor mapeado:  
STA/005/011/ERO/R2

**Grau de risco:** R2 - Médio **Elemento em risco** Muros embarrigados e rachaduras  
**Perigo:** P4 - Muito Alto **Vulnerabilidade** V1 - Muito Baixo e Baixo

R2 - Médio

| <ul style="list-style-type: none"> <li><input checked="" type="checkbox"/> Serviço de limpeza e recuperação</li> <li><input type="checkbox"/> Proteção superficial das margens (recuperação e proteção vegetal)</li> <li><input type="checkbox"/> Obras de microdrenagem urbana (guias, sarjetas, canaletas, bocas de lobo, galerias tronco e caixas de dissipação)</li> <li><input type="checkbox"/> Obras de macrodrenagem urbana (retificação de canais e córregos, dissipadores de energia e vertedouro)</li> <li><input checked="" type="checkbox"/> Obras de drenagem de sub-superfície (drenos horizontais profundos e trincheiras drenantes)</li> <li><input checked="" type="checkbox"/> Estruturas de contenção de médio a grande porte (gabiões, trincheiras e geomembranas)</li> <li><input type="checkbox"/> Obras de terraplanagem de médio a grande porte (retaludamento, reconfirmação de bermas, aterros compactados)</li> </ul> | <ul style="list-style-type: none"> <li><input type="checkbox"/> Disciplinamento das águas servidas e pluviais</li> <li><input type="checkbox"/> Para erosões em estradas vicinais (sangras laterais, bacias de retenção e "curvas de nível")</li> <li><input type="checkbox"/> Para erosões em áreas agrícolas (construção de "murundus-curvas de nível" e promover a rotatividade de culturas)</li> <li><input type="checkbox"/> Remoção preventiva de moradias</li> <li><input type="checkbox"/> Remoção definitiva de moradias</li> <li><input type="checkbox"/> Monitoramento das áreas de risco</li> <li><input type="checkbox"/> Outra: <input style="width: 200px; height: 20px;" type="text"/></li> </ul> |

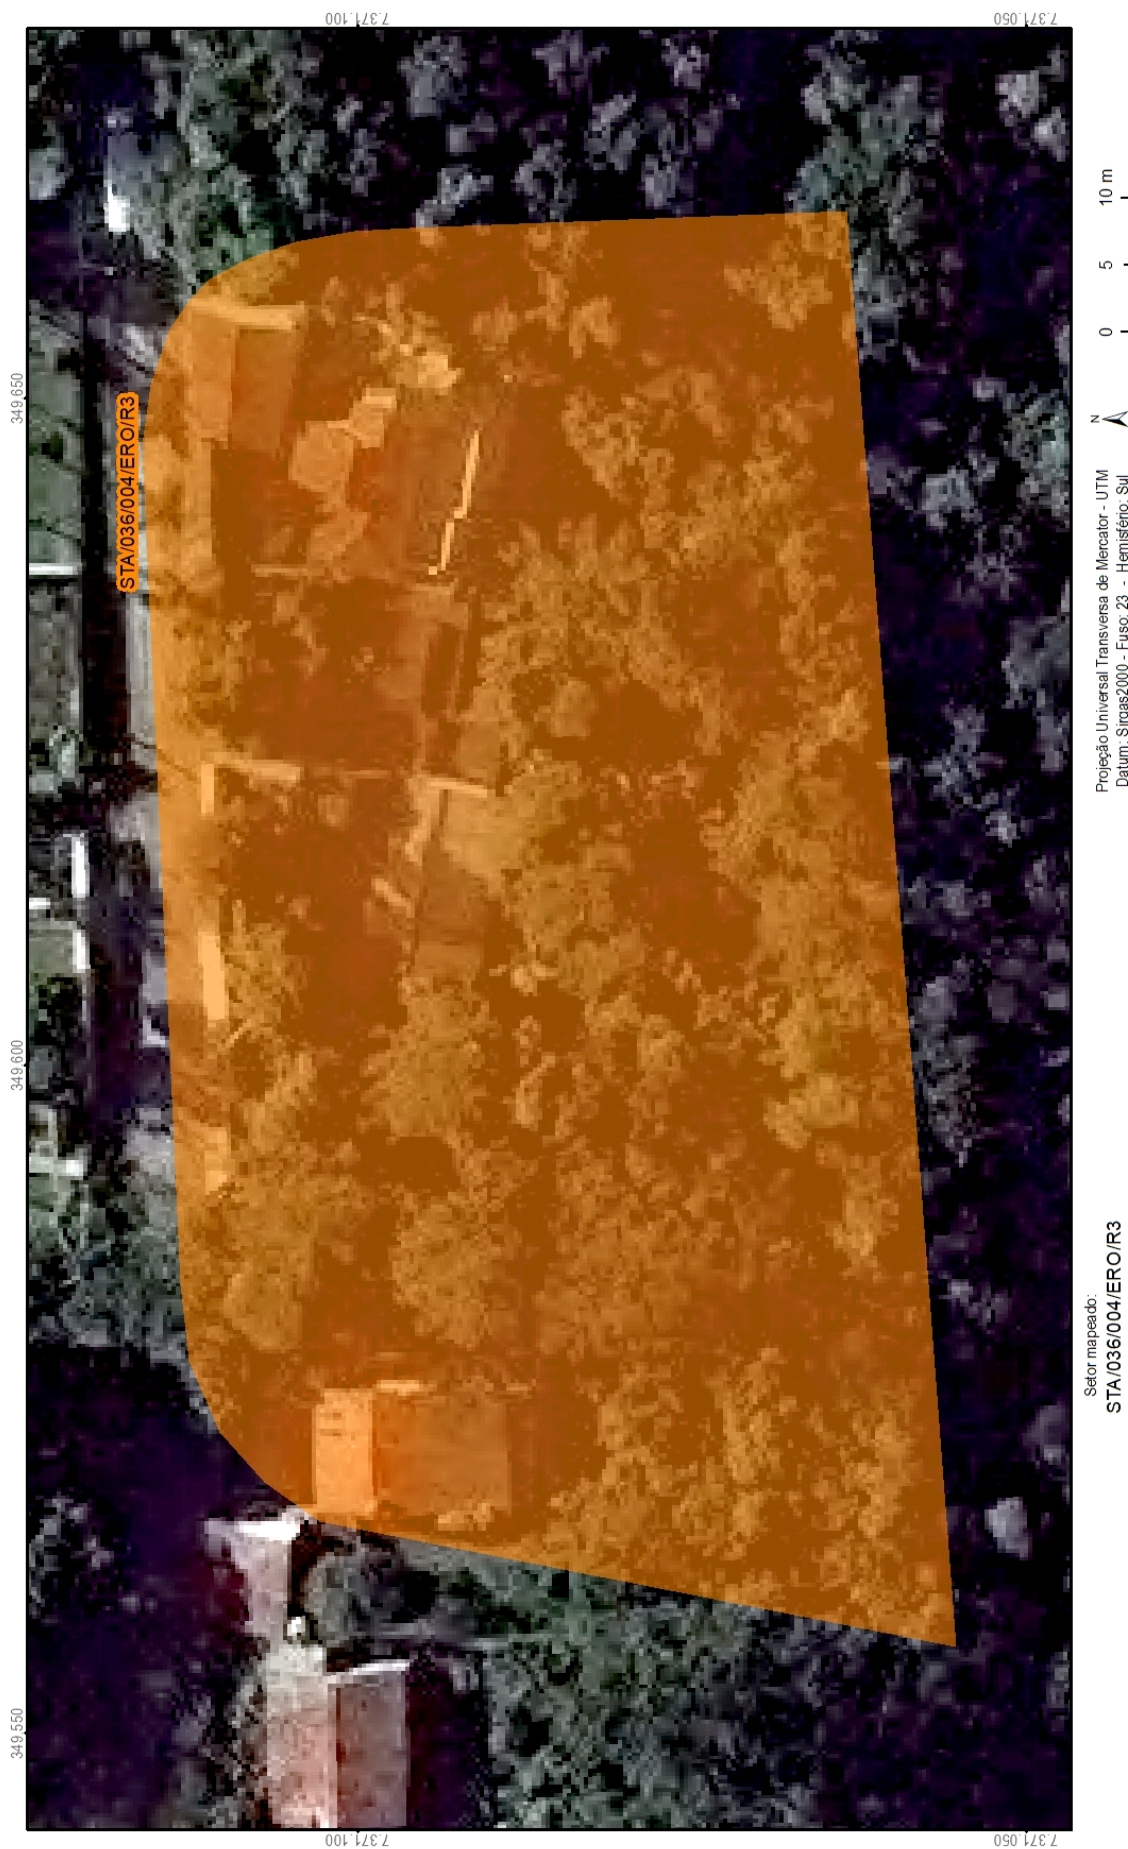
Setor mapeado:  
STA/036/004/ERO/R3

**Estágio de evolução do processo erosivo** Intermediário

**Previsão de evolução:** Avanço rápido

**Grau de risco:** R3 - Alto **Elemento em risco** \_\_\_\_\_

**Perigo:** P4 - Muito Alto **Vulnerabilidade** V3 - Alto

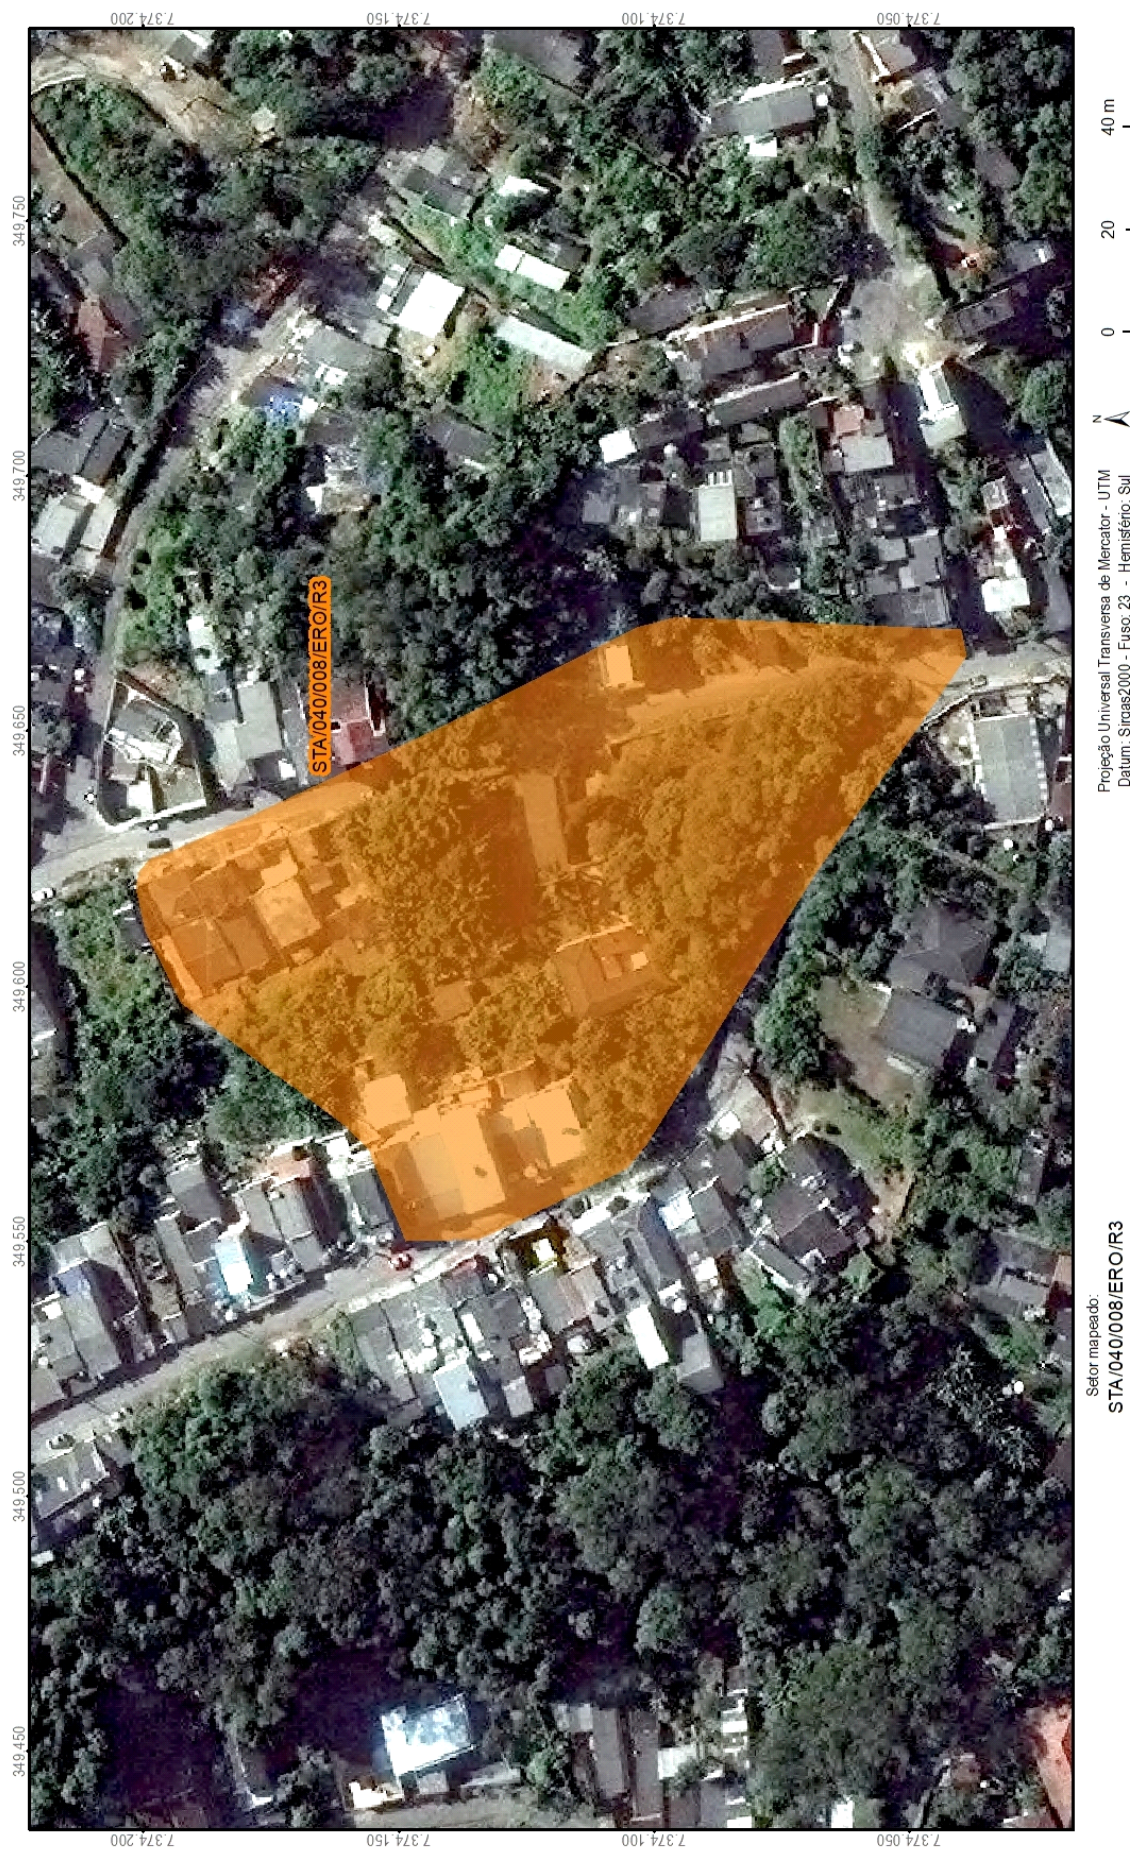
Setor mapeado:  
STA/040/008/ERO/R3

**Grau de risco:** R3 - Alto **Elemento em risco** \_\_\_\_\_  
**Perigo:** P4 - Muito Alto **Vulnerabilidade** V3 - Alto
