# AÇÃO EMERGENCIAL PARA RECONHECIMENTO DE ÁREAS DE ALTO E MUITO ALTO RISCO A MOVIMENTOS DE MASSAS E INUNDAÇÕES

**SANTO ANDRÉ - SP**

Setor SP\_SA\_SR\_15\_CPRM

Vila Suíça - Rua Náutilus e Rua Hamurabi

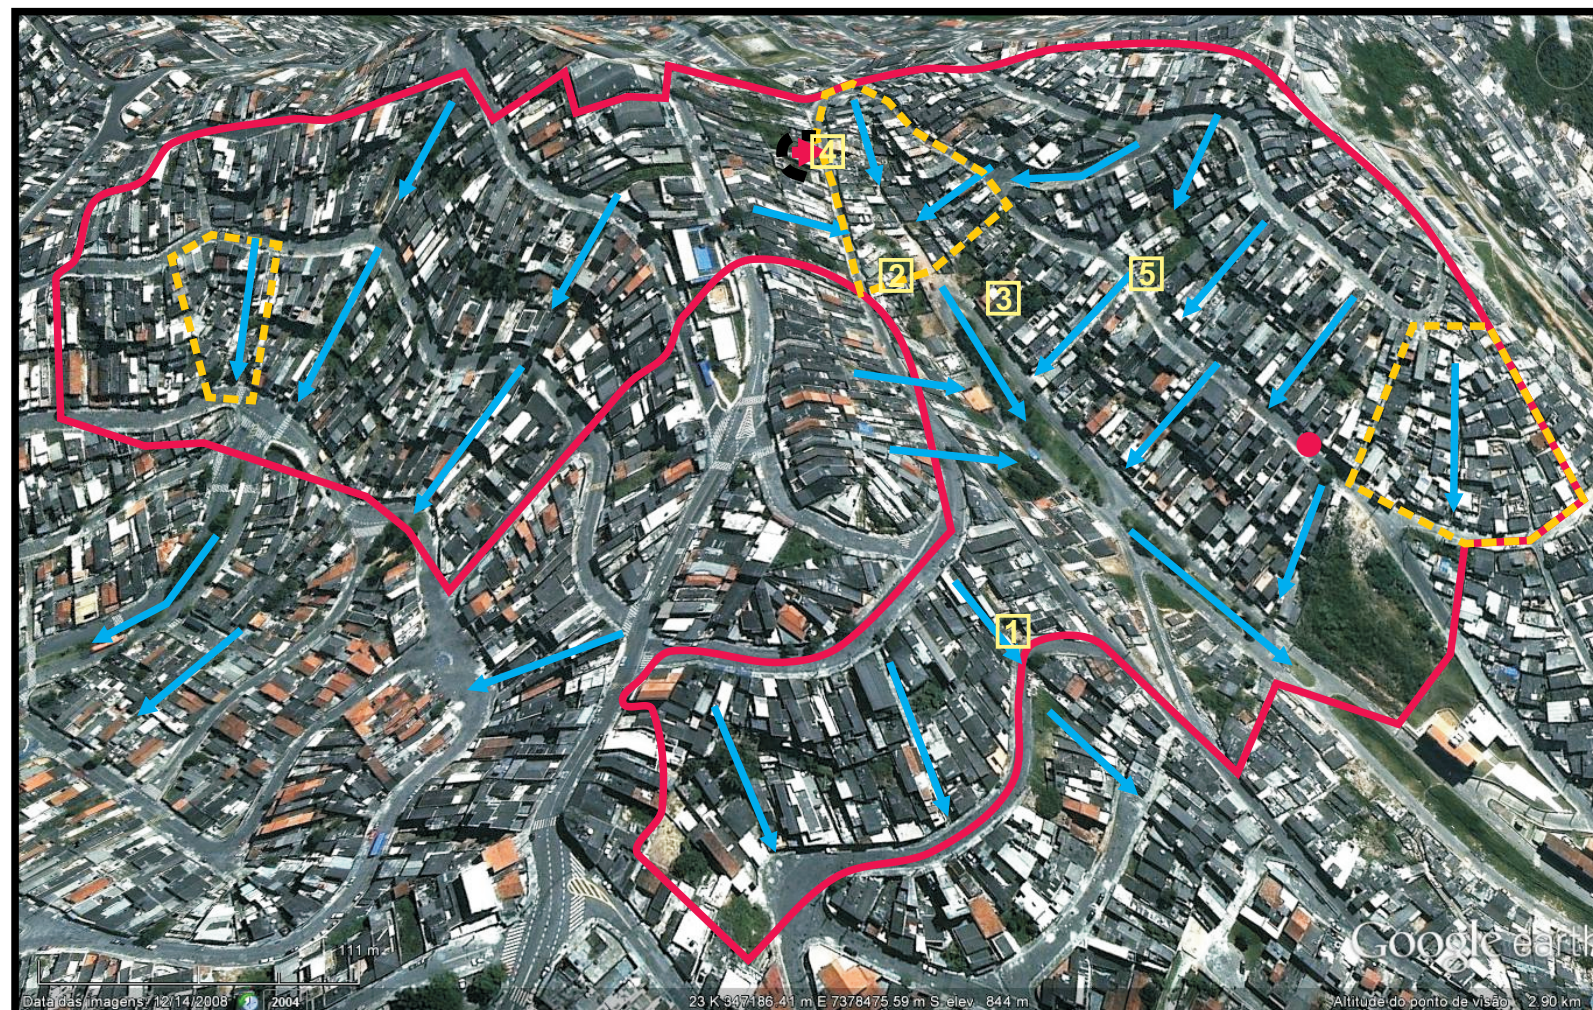
**3** Ocupação de encosta com intervenções inadequadas na forma de taludes de corte verticais e lançamento de águas pluviais ou servidas na encosta.

**Tipologia dos Processos Observados e/ou Potenciais:**  
DESLIZAMENTOS PLANARES: Deslizamento planar já ocorrido sob moradias situadas na encosta, devido a inclinação elevada da encosta (**Fig.4**), agravado pela presença de aterros lançados com indícios de instabilidade e movimentação do solo (**Fig. 2**), e taludes de corte verticais (**Fig.1 e 5**); agravado também pela possibilidade de infiltração da rede de esgoto e subdimensionamento das águas pluviais (**Fig.3**) causando início de erosão e infiltrações.
