# AÇÃO EMERGENCIAL PARA RECONHECIMENTO DE ÁREAS DE ALTO E MUITO ALTO RISCO A MOVIMENTOS DE MASSAS E INUNDAÇÕES

**SANTO ANDRÉ - SP**

**Sector SP\_SA\_SR\_17\_CPRM**

**Jardim Carla - Rua Candido Mota e Rua Barão de Loreto**

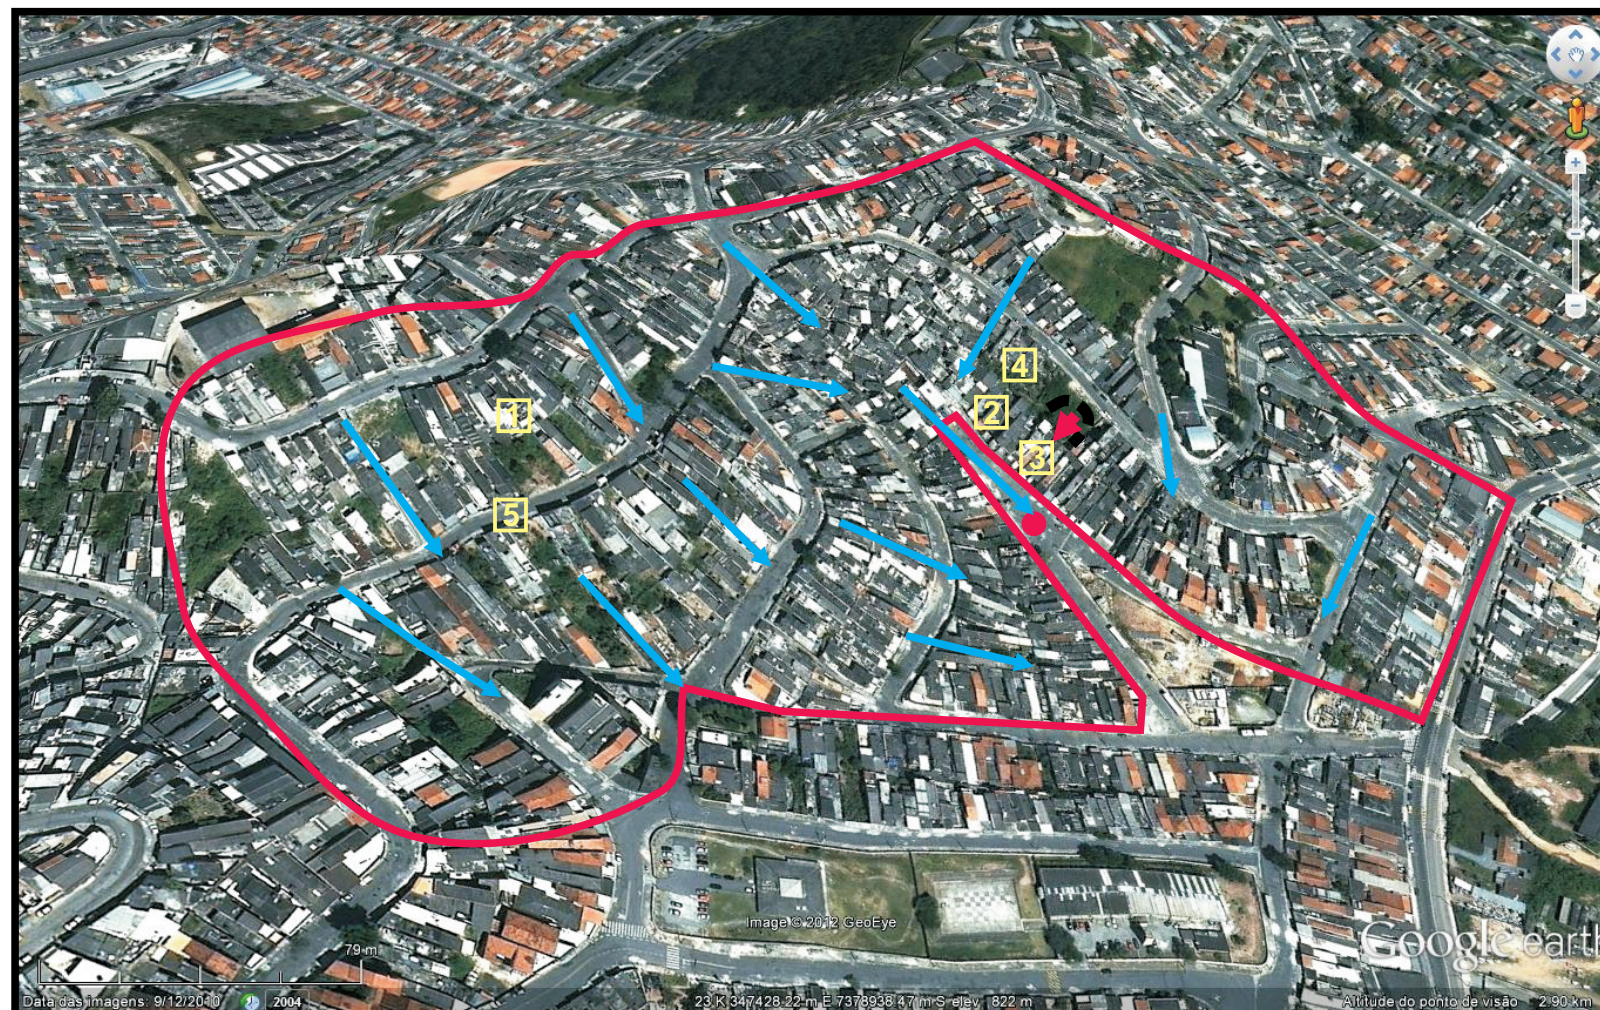
Deslizamento planar de solo sobre solo já ocorrido.

**DESLIZAMENTOS PLANARES:** Deslizamento planar já ocorrido sobre moradias situadas na encosta (**Fig. 2 e 3**), devido a inclinação elevada da encosta (**Fig. 1 e 5**), agravado pela presença de aterros lançados e taludes de corte verticais; agravado também pelo lançamento de águas servidas e pluviais diretamente na encosta (**Fig.4**) causando início de erosão e indução a deslizamentos.
