AÇÃO EMERGENCIAL PARA RECONHECIMENTO DE ÁREAS DE ALTO E MUITO ALTO RISCO A MOVIMENTOS DE MASSAS E INUNDAÇÕES

SANTO ANDRÉ - SP
Dezembro 2012

Setor SP_SA_SR_22_CPRM
Vila Palmares - Vila Sacadura Cabral - Avenida Sarina - Rua Xingú - Jardim Bom Pastor
UTM (Datum WGS84) 23K 341530 m E 7380234 m S

Predomínio de
Risco Alto - R3

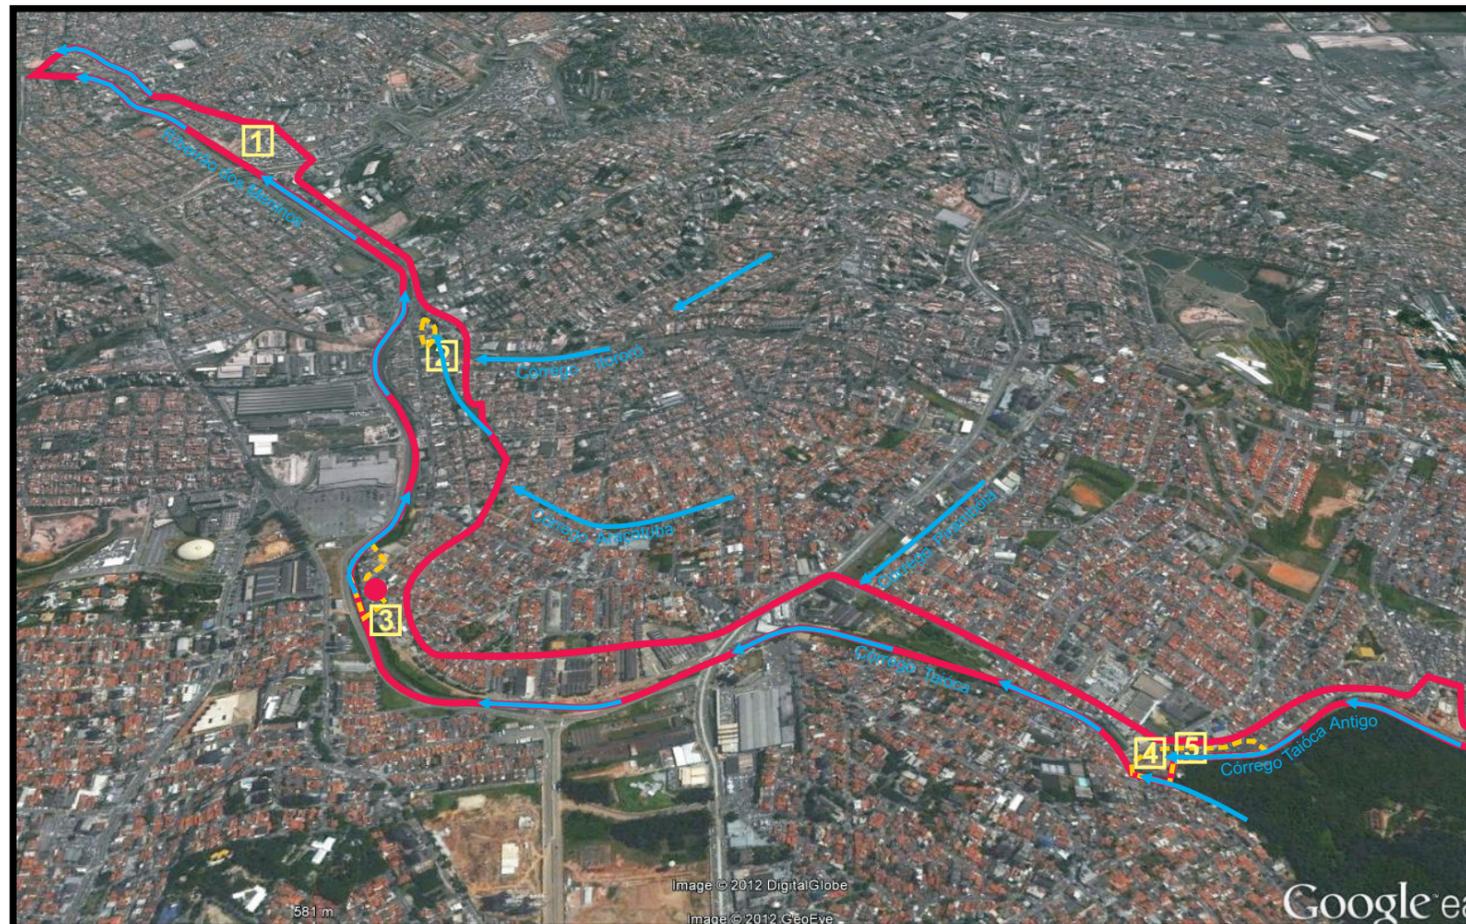
4
Moradia interdita e demolida por risco de desabamento devido as frequentes enxurradas e inundações com solapamento das margens.

Descrição: Grande área da planície natural de inundação do Ribeirão dos Meninos que sofreu grande urbanização das margens através de aterramentos para construção de ruas, acessos e casas. Algumas regiões onde a ocupação está mais vulnerável a ação direta das drenagens estão em alto risco de solapamento das margens e destruição das moradias. Situação de Risco Alto. (Fig. 1 a 5)
