AÇÃO EMERGENCIAL PARA RECONHECIMENTO DE ÁREAS DE ALTO E MUITO ALTO RISCO A MOVIMENTOS DE MASSAS E INUNDAÇÕES

SANTO ANDRÉ - SP

Setor SP_SA_SR_27_CPRM

Recreio da Borda do Campo - Rua Tatupeba

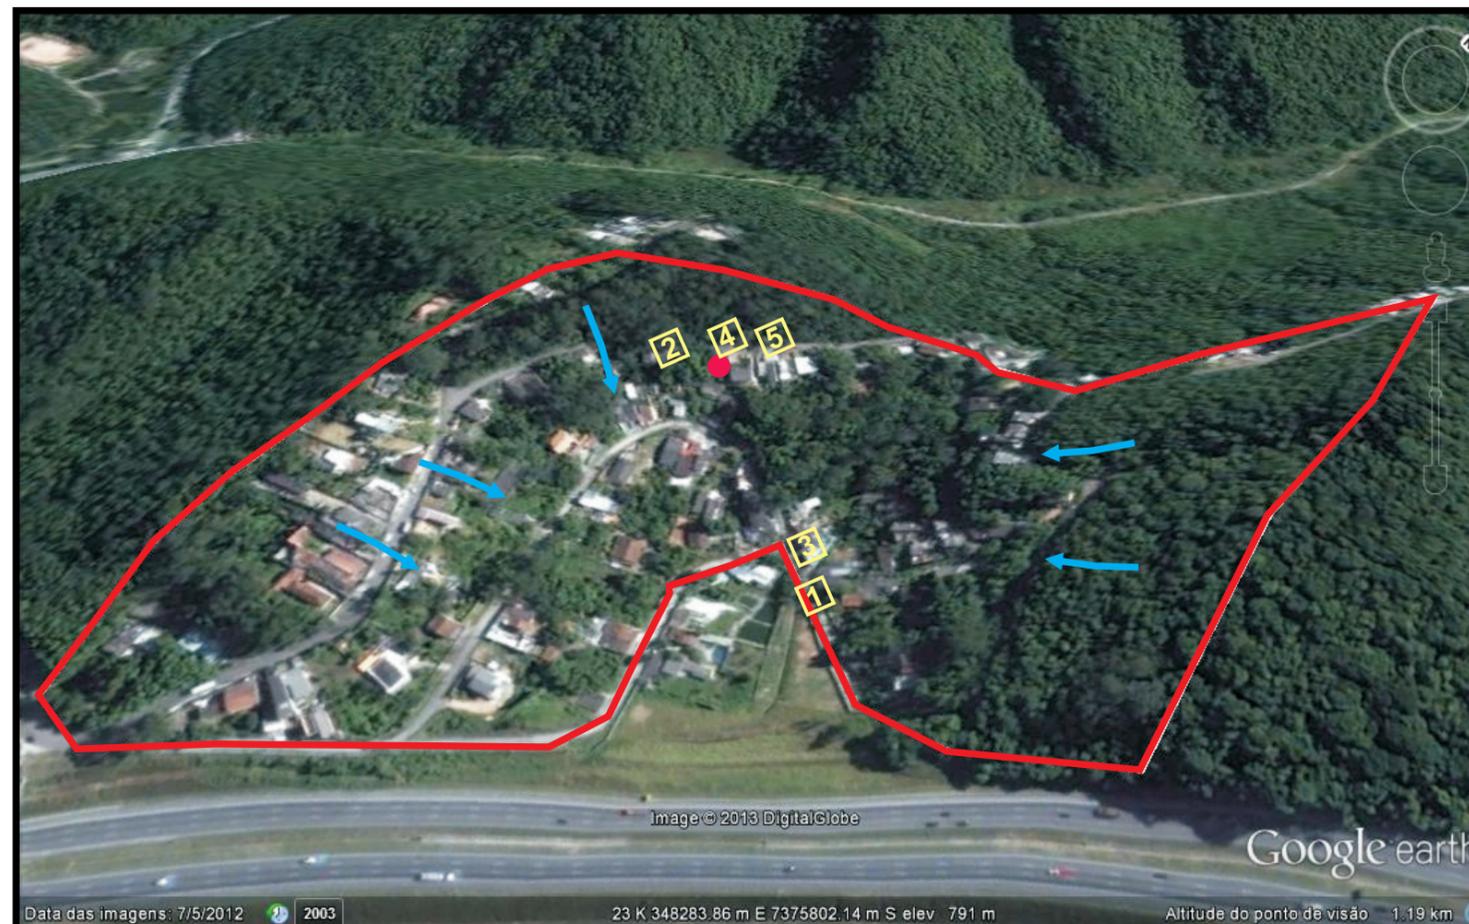
Data das imagens: 7/5/2012 2003 23 K 348283.86 m E 7375802.14 m S elev 791 m Altitude do ponto de visão 1.19 km

Descrição: Anfiteatro com encostas íngremes ocupadas desde a base até a crista por casas de médio padrão em alvenaria, algumas com vários andares (Figs. 1, 2 3 e 4). Muitas construções no sistema corte-aterro, aumentando a instabilidade da encosta. Casas construídas no caminho da drenagem natural e inexistência de um sistema eficiente de drenagem de águas superficiais. Ausência de canaletas nas ruas, causando muitas fraturas no asfalto devido à força da água das enxurradas (Fig. 5). Já ocorreram deslizamentos em alguns pontos, mas não há registro de atingimento de residências.

- Estudo de viabilidade da remoção das moradias mais comprometidas após análise estrutural/geotécnica e de acordo com o nível de risco, tratando o caso a caso, dentro do setor de risco levantado;
- Obras de contenção adequadas ao longo das encostas (com acompanhamento de especialista - Engº Geotécnico);
- Construção de sistema integrado de drenagem para direcionamento das águas pluviais e servidas até a linha de base, reduzindo substancialmente o risco de saturação das encostas e deslizamentos.
