# AÇÃO EMERGENCIAL PARA RECONHECIMENTO DE ÁREAS DE ALTO E MUITO ALTO RISCO A MOVIMENTOS DE MASSAS E INUNDAÇÕES

**SANTO ANDRÉ - SP**

**Setor SP\_SA\_SR\_29\_CPRM**

**Recreio da Borda do Campo - Rua Maracajá**

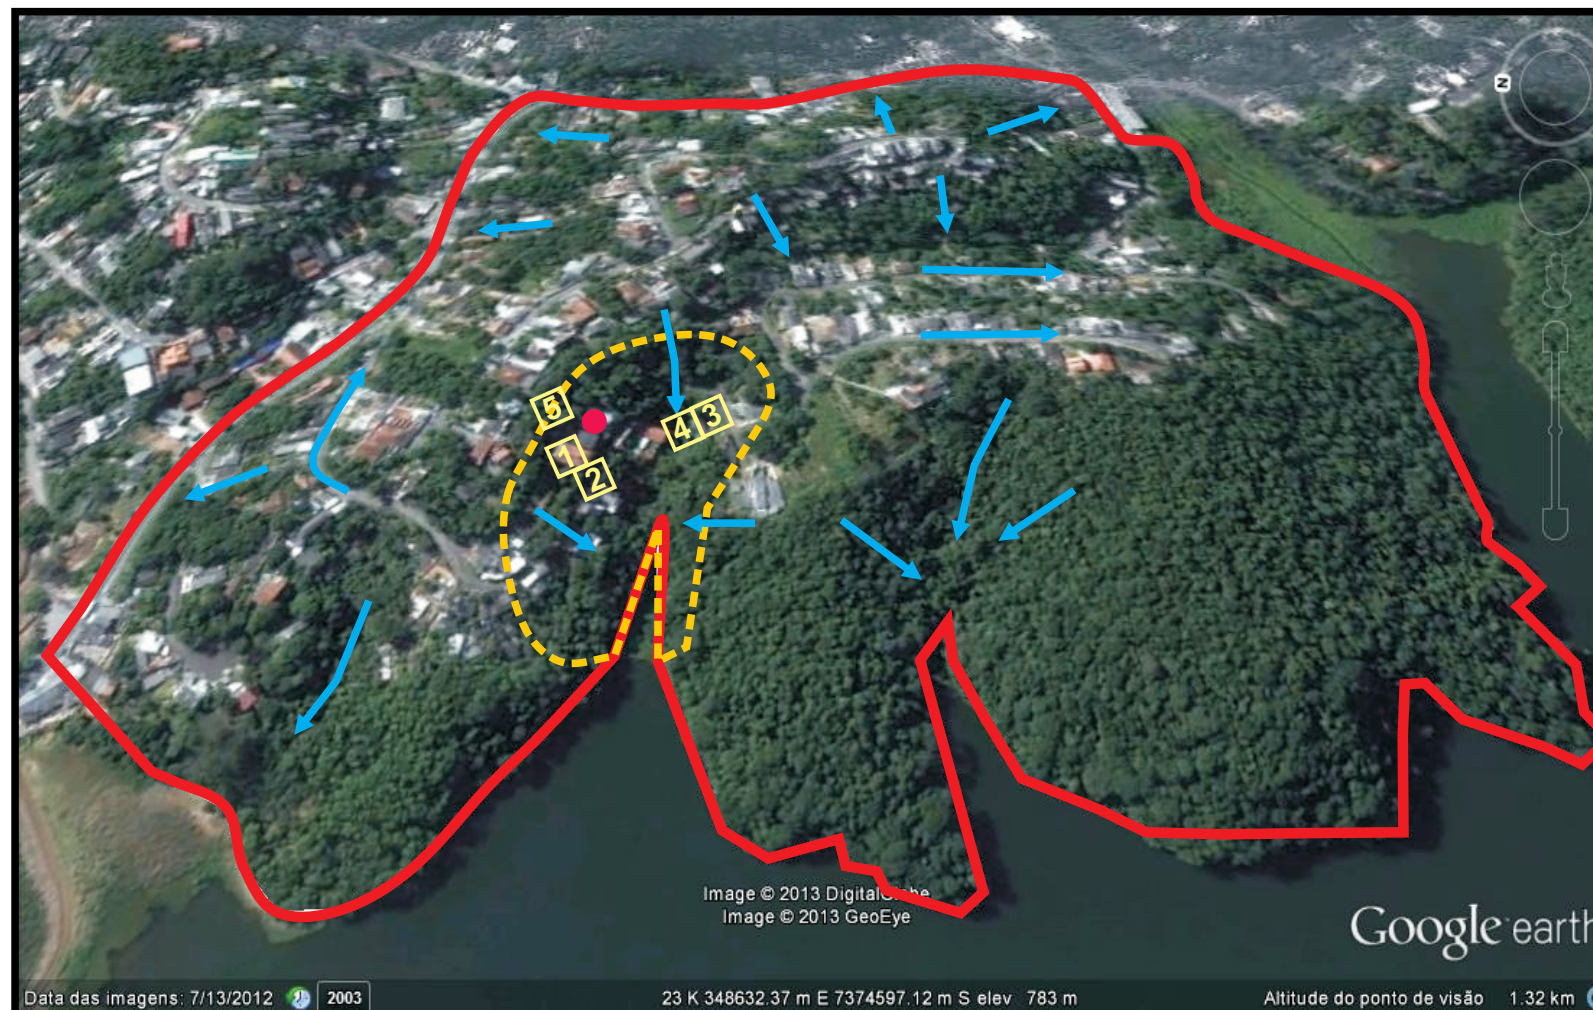
**5** Aspecto geral da encosta.

**Descrição:** Região formada por encostas de alta inclinação e anfiteatros ou cabeceiras de drenagem, densamente ocupados por casas de médio padrão em alvenaria principalmente na base e crista (**Fig. 5**). Evidências de enxurradas foram encontradas em diversos locais, como sedimentos acumulados na ruas Guariba e rompimento de tubulações e ravinamento na rua Calimico (**Figs 3 e 4**). Evidências de instabilidade de solo foram encontradas em diversos pontos, como trincas no pavimento ao fundo de moradia da rua Calimico (**Fig. 1**) e "embarrigamento" do muro de gabião (**Fig. 2**). Algumas ruas têm canaletas, mas são insuficientes para o volume de água em dias de precipitação anômalas. Já ocorreram deslizamentos em alguns pontos.
