Recomendações de Medidas Estruturais e Não Estruturais  
da Área de Risco de Solapamento Mapeada:

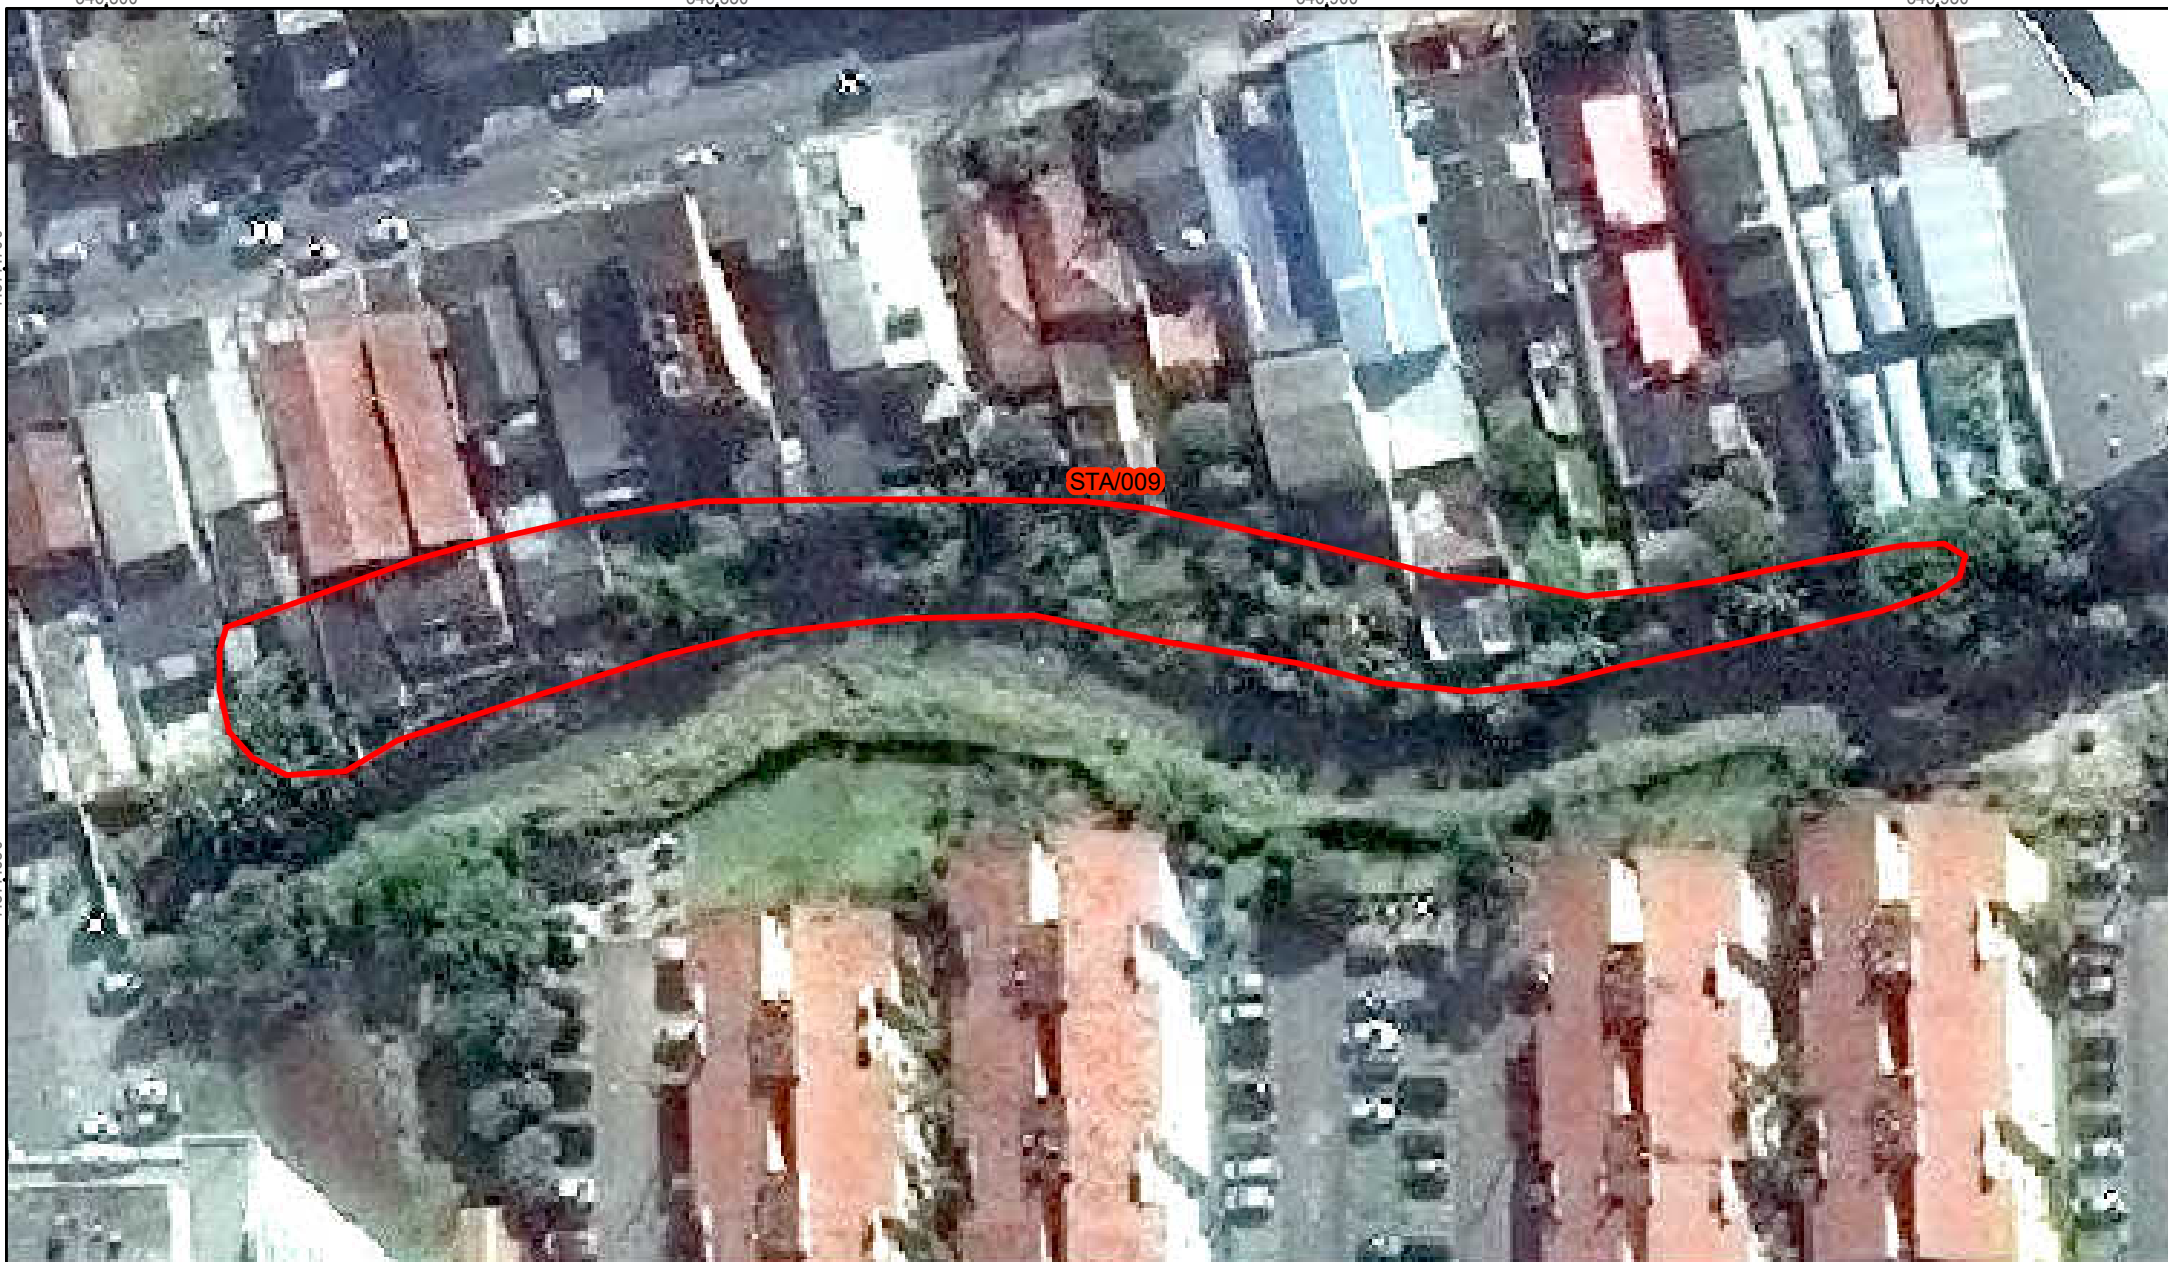
STA/009

Serviço de limpeza e recuperação dos canais; disciplinamento de águas pluviais

Proteção superficial contra erosão e estabilização das margens de canais(recuperação e proteção vegetal)

Monitoramento de áreas de risco

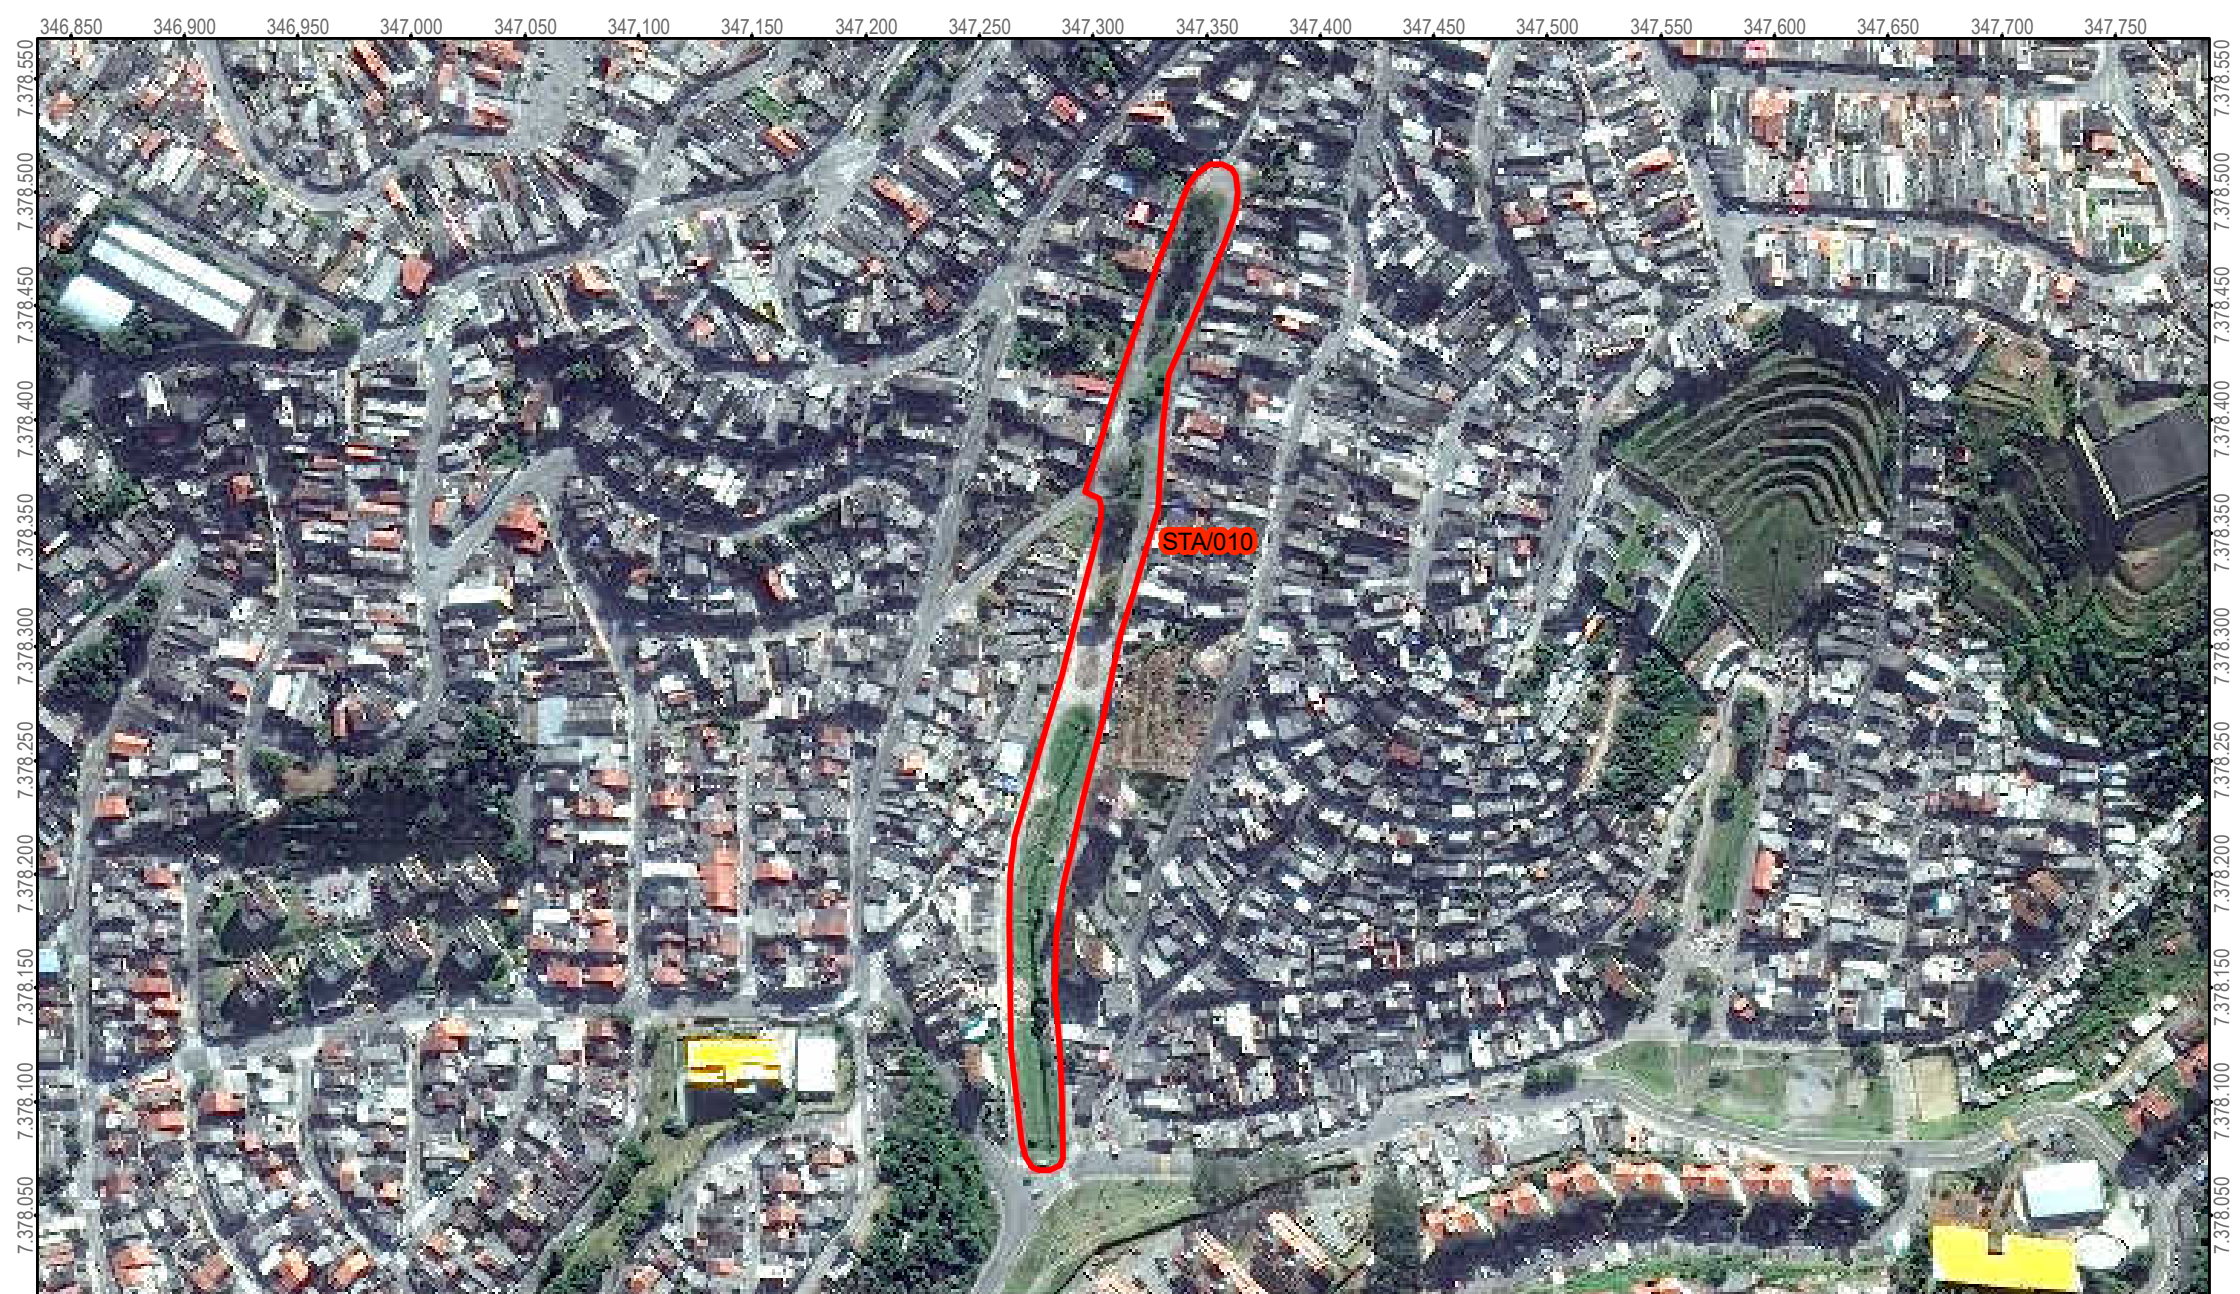
STA/010

Serviço de limpeza e recuperação dos canais; disciplinamento de águas pluviais

Proteção superficial contra erosão e estabilização das margens de canais(recuperação e proteção vegetal)

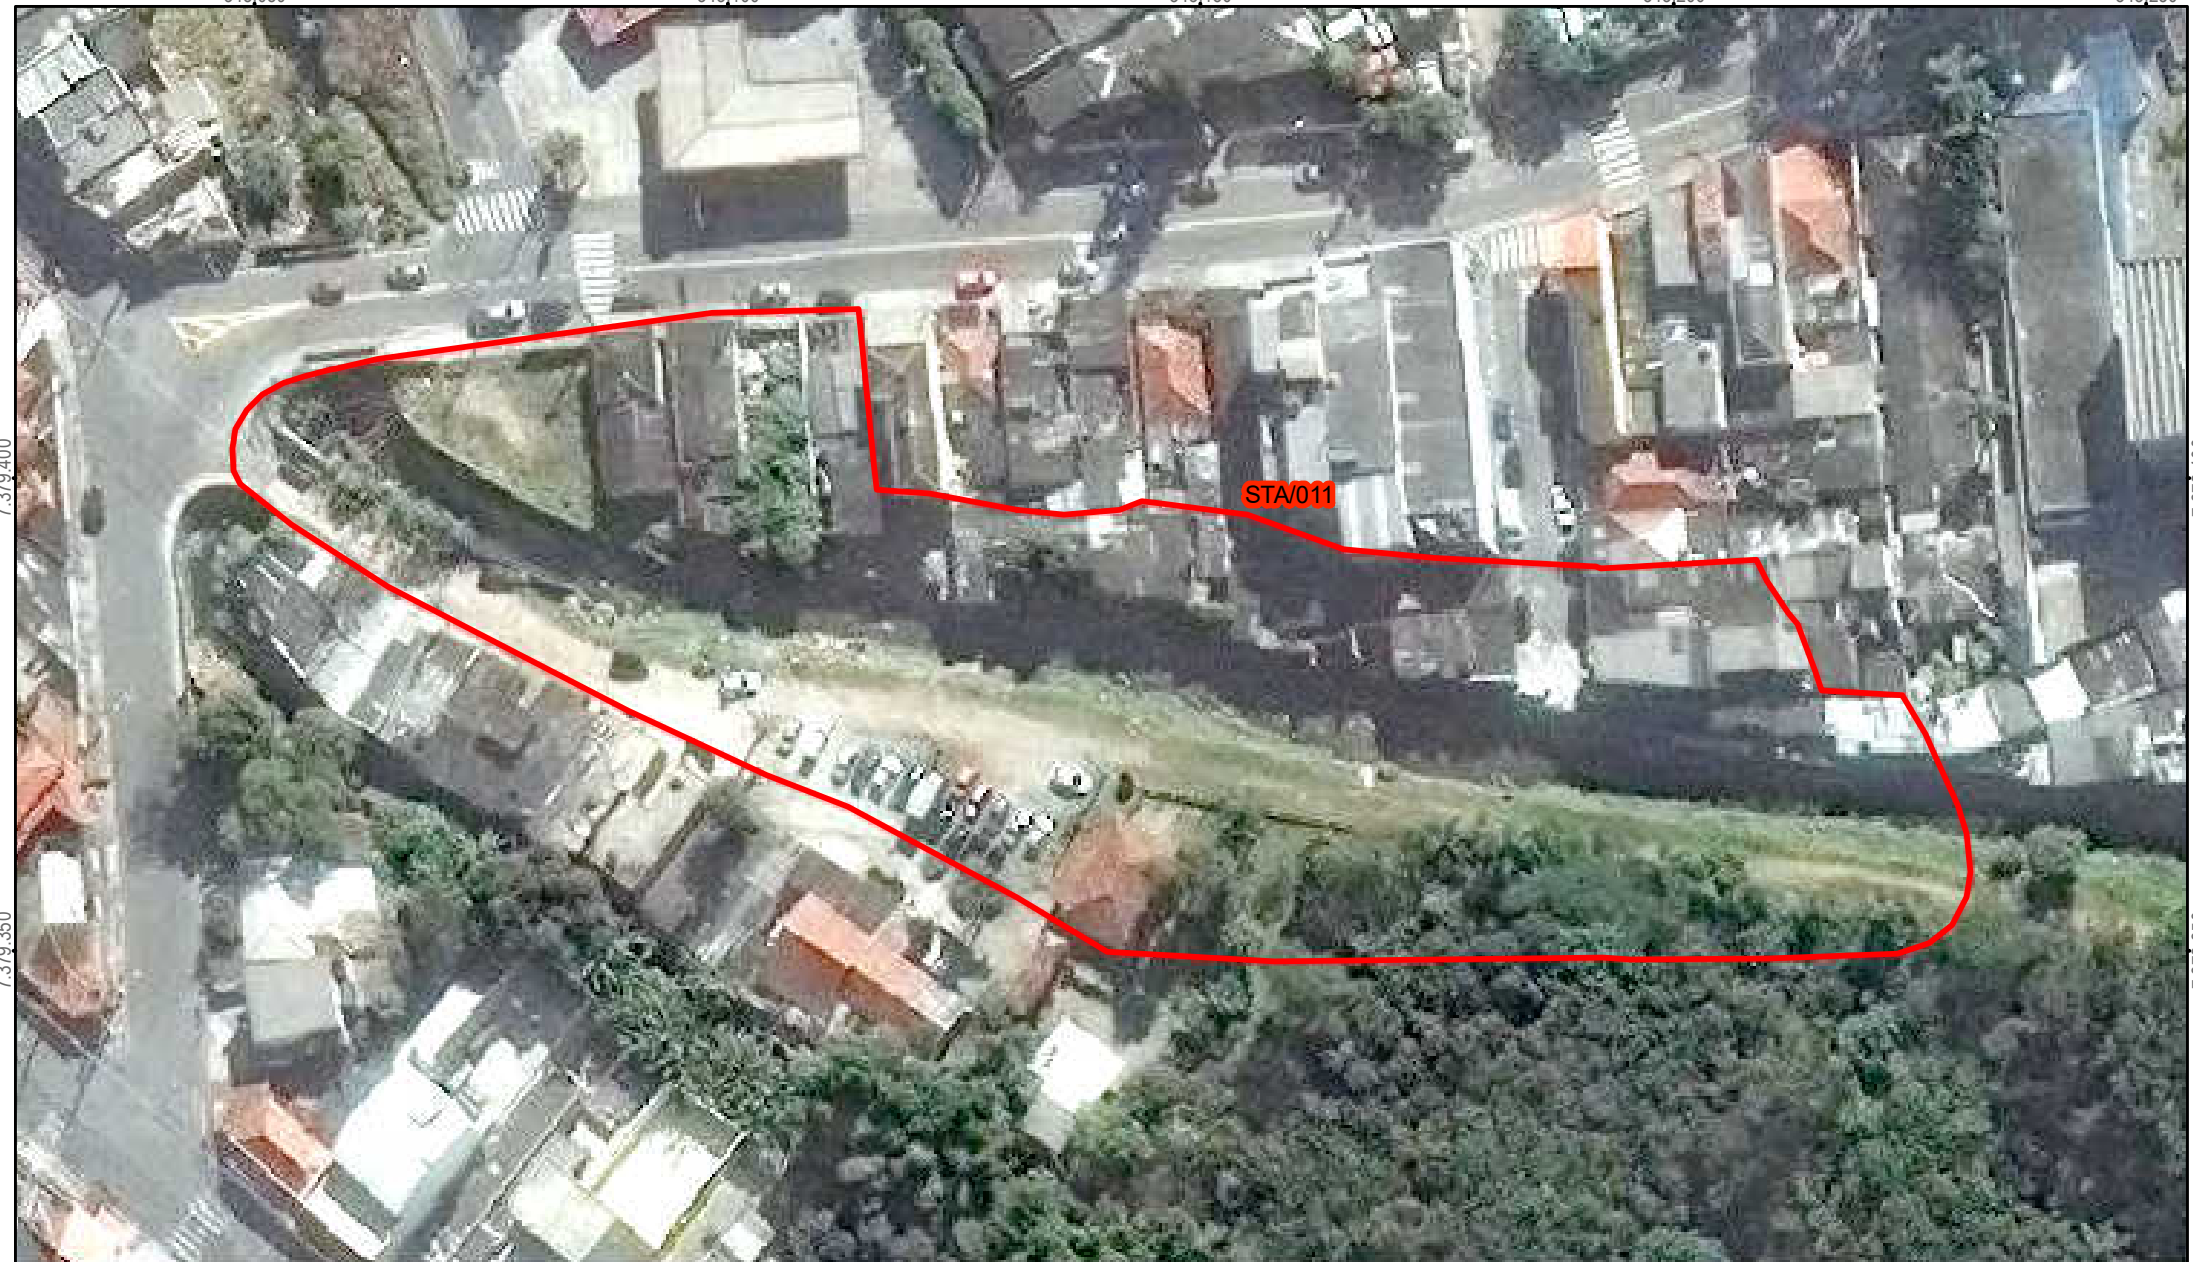
STA/011

Serviço de limpeza e recuperação dos canais; disciplinamento de águas pluviais

Proteção superficial das margens (intervenções de pequeno porte; gabião, manta, impermeabilização asfáltica, solo cimento, argamassa, tela ou outros métodos)

Monitoramento de áreas de risco

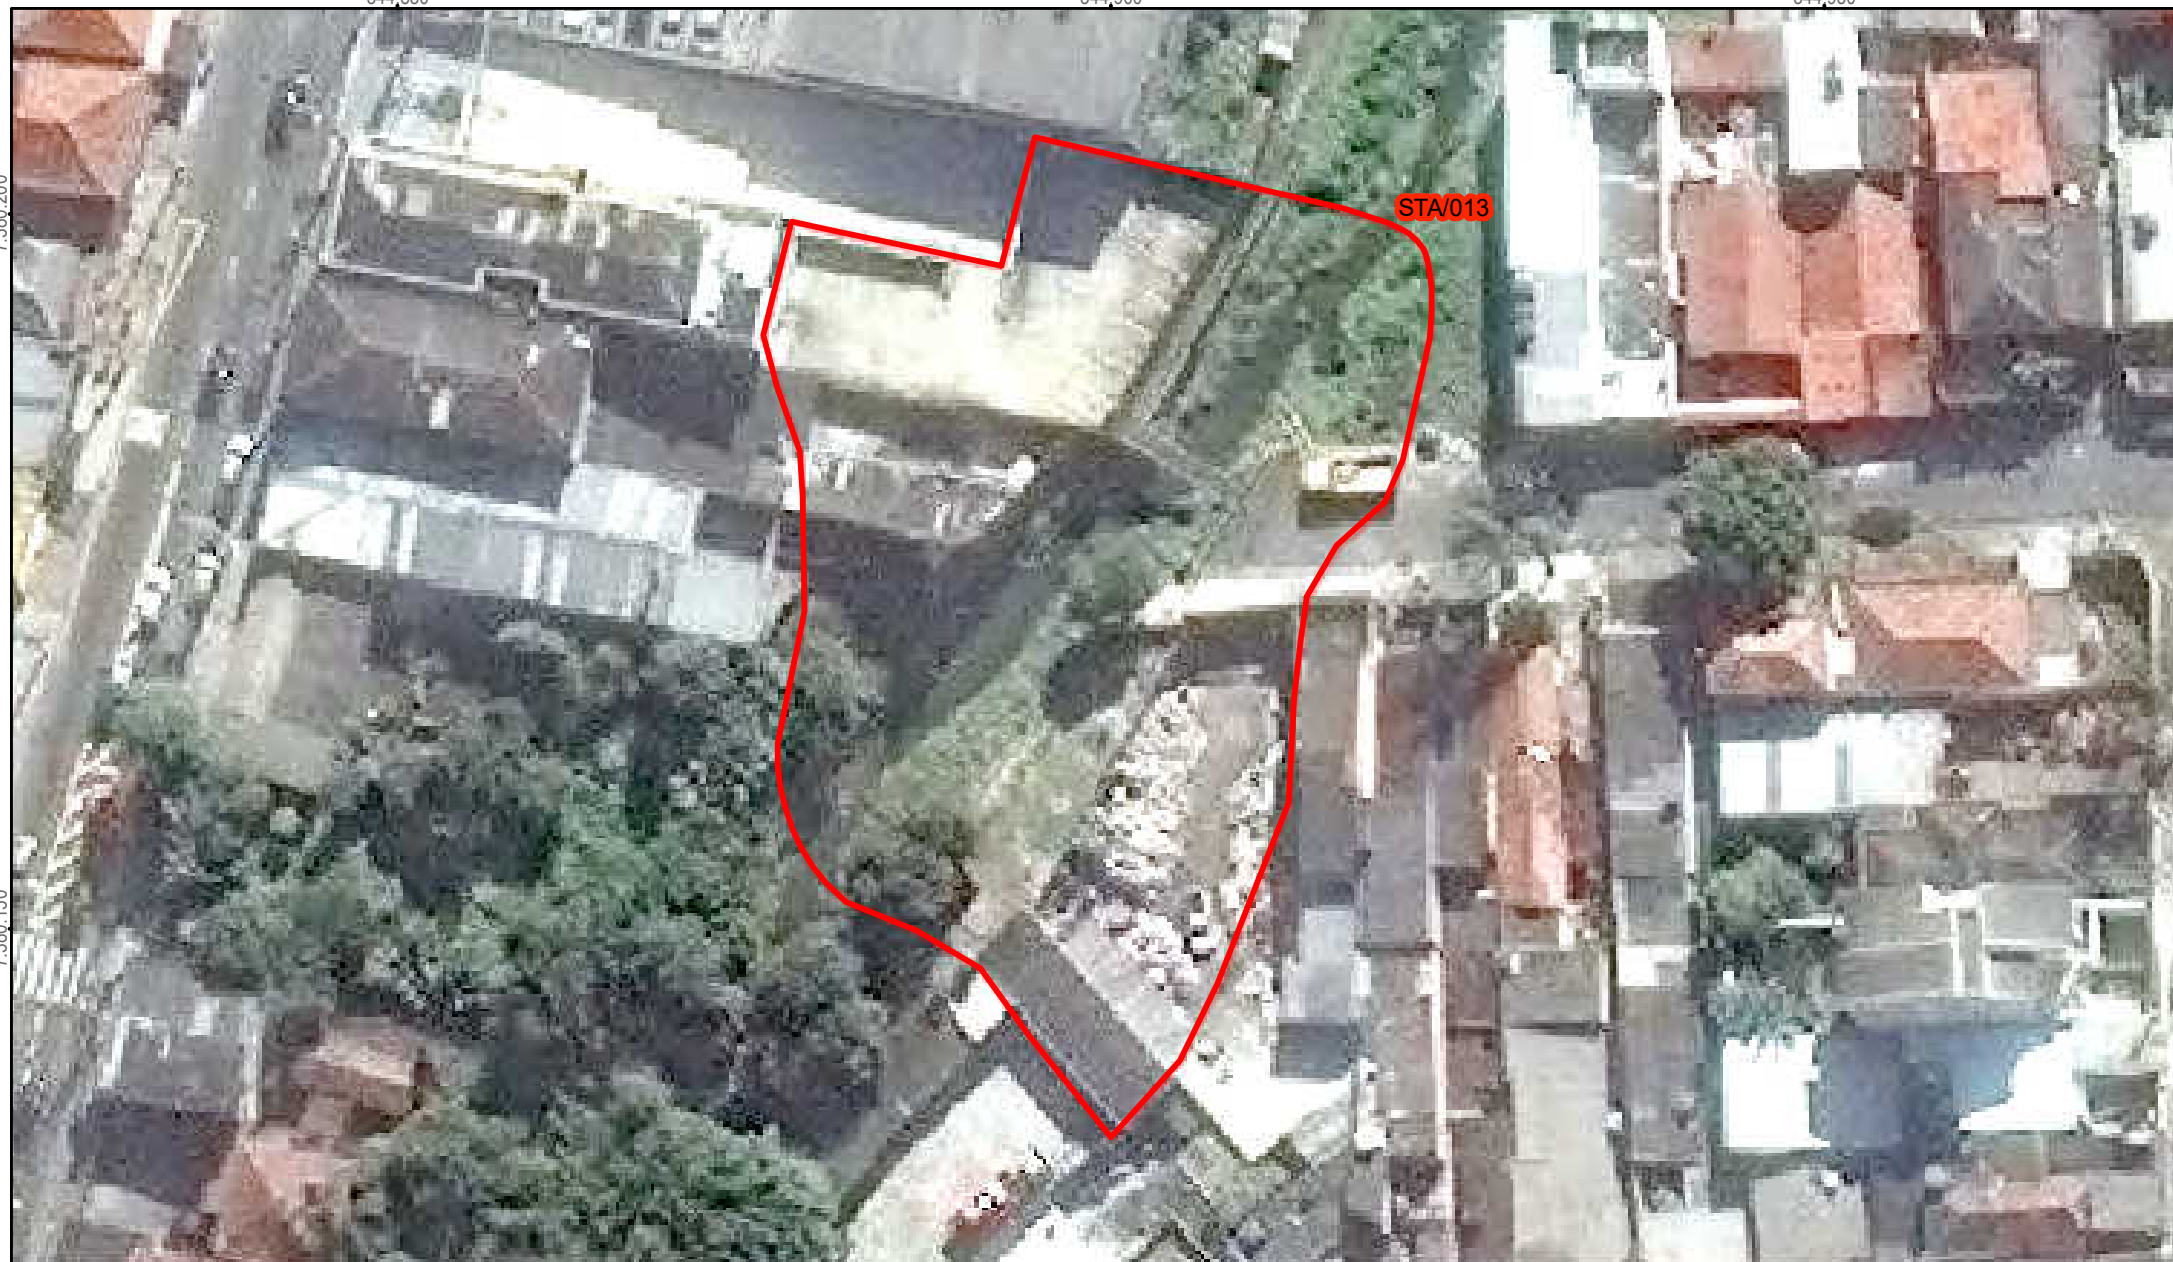
STA/013

Serviço de limpeza e recuperação dos canais; disciplinamento de águas pluviais

Proteção superficial contra erosão e estabilização das margens de canais(recuperação e proteção vegetal)

Monitoramento de áreas de risco

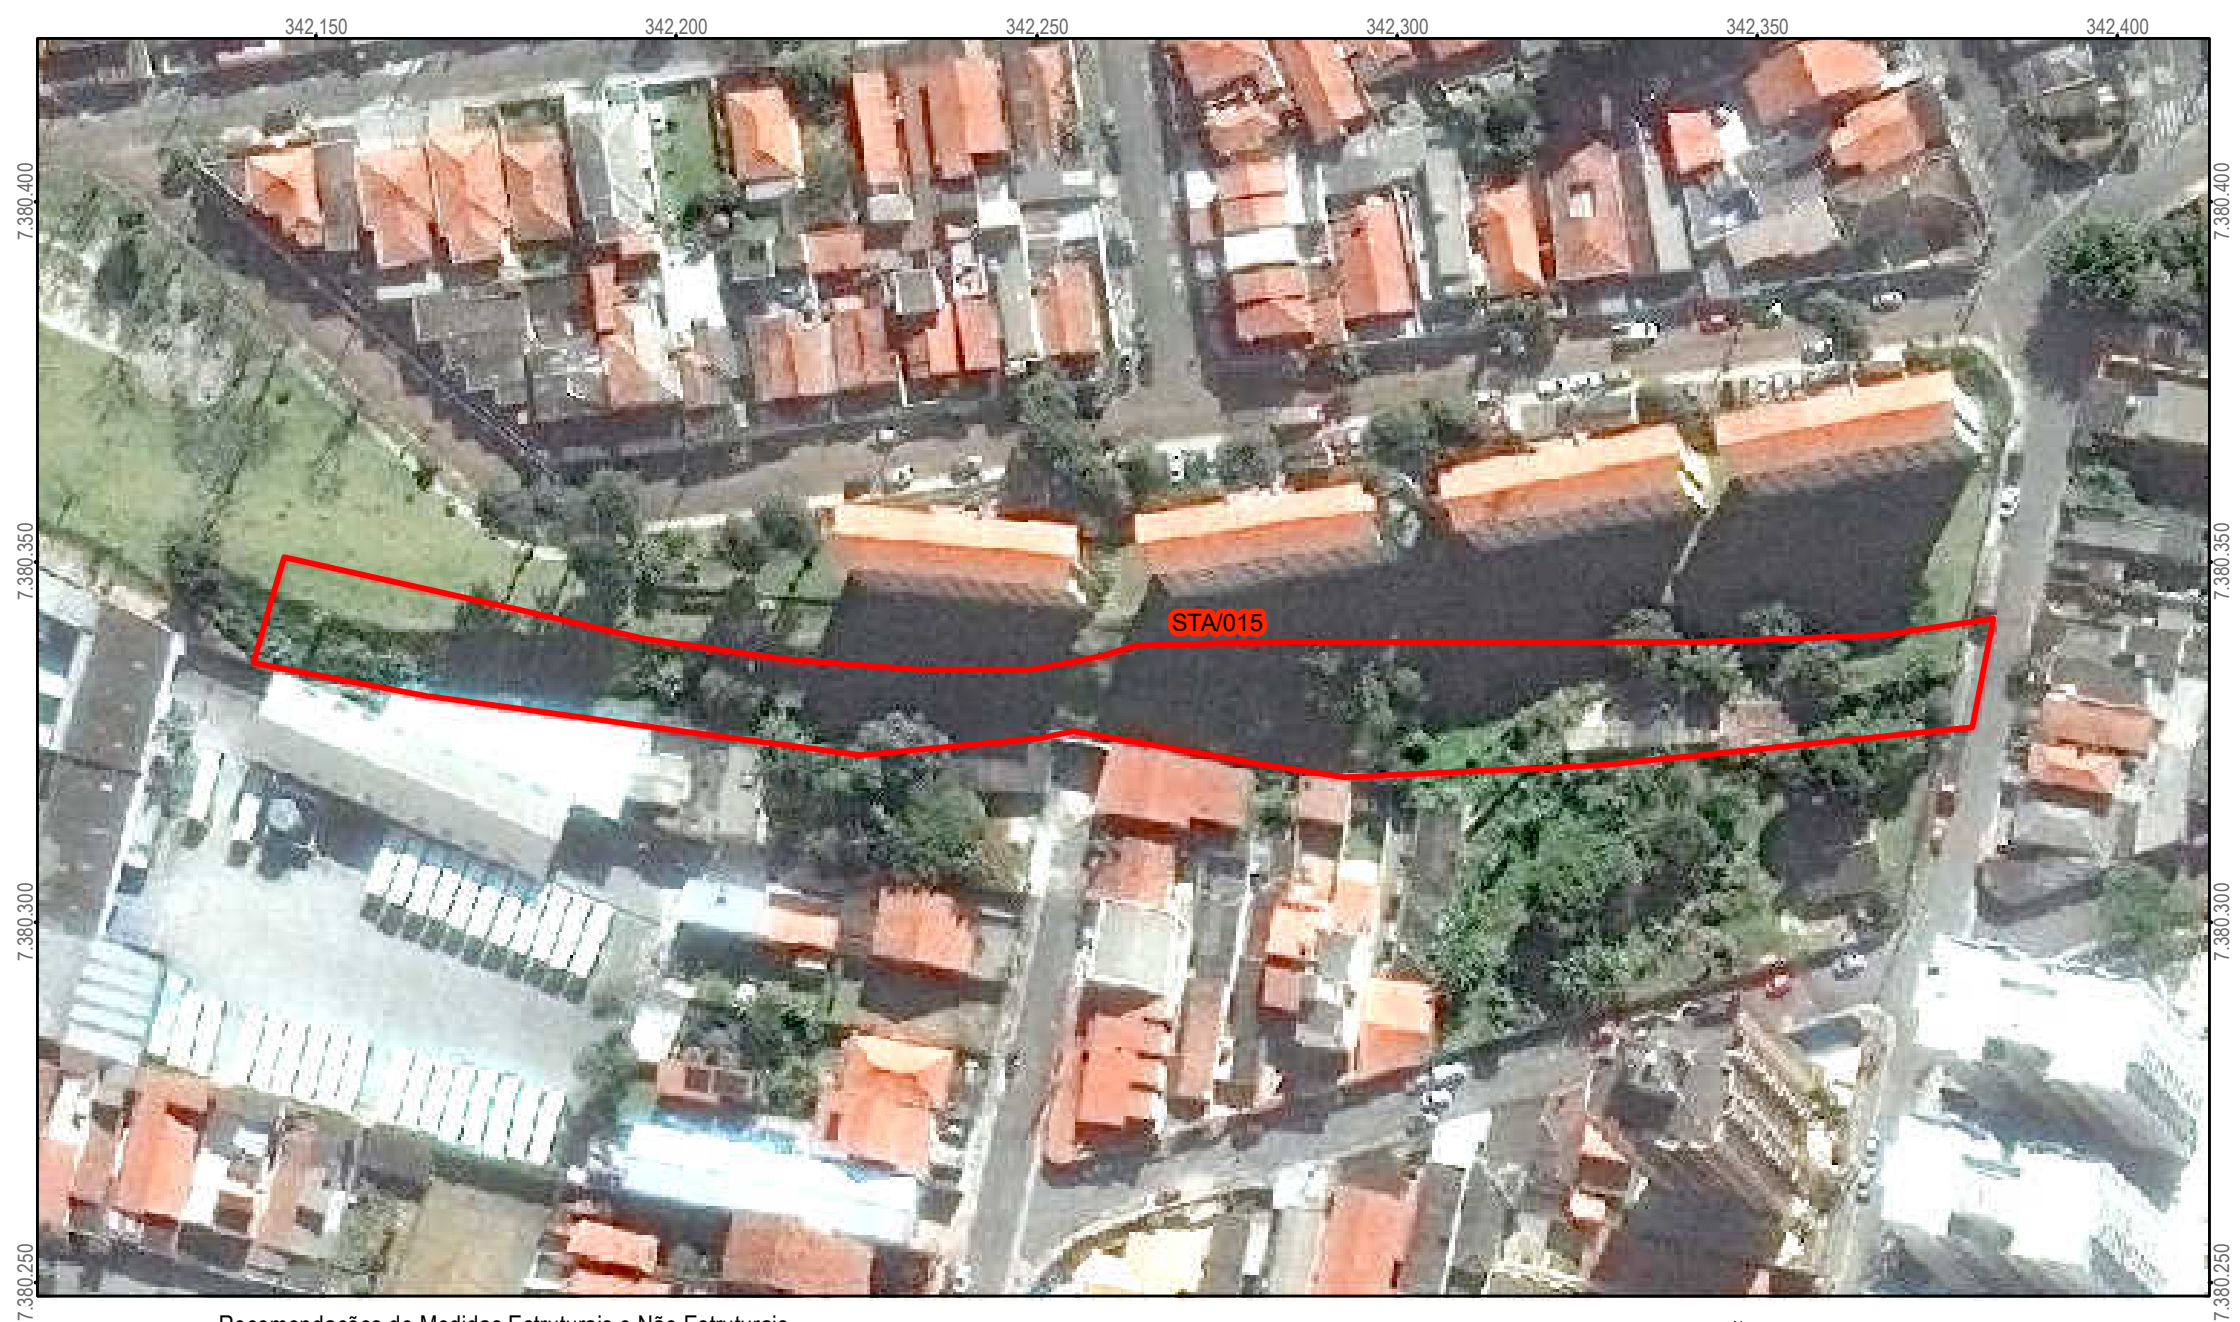
STA/015

Serviço de limpeza e recuperação dos canais; disciplinamento de águas pluviais

Proteção superficial contra erosão e estabilização das margens de canais(recuperação e proteção vegetal)

Proteção superficial das margens (intervenções de pequeno porte; gabião, manta, impermeabilização asfáltica, solo cimento, argamassa, tela ou outros métodos)

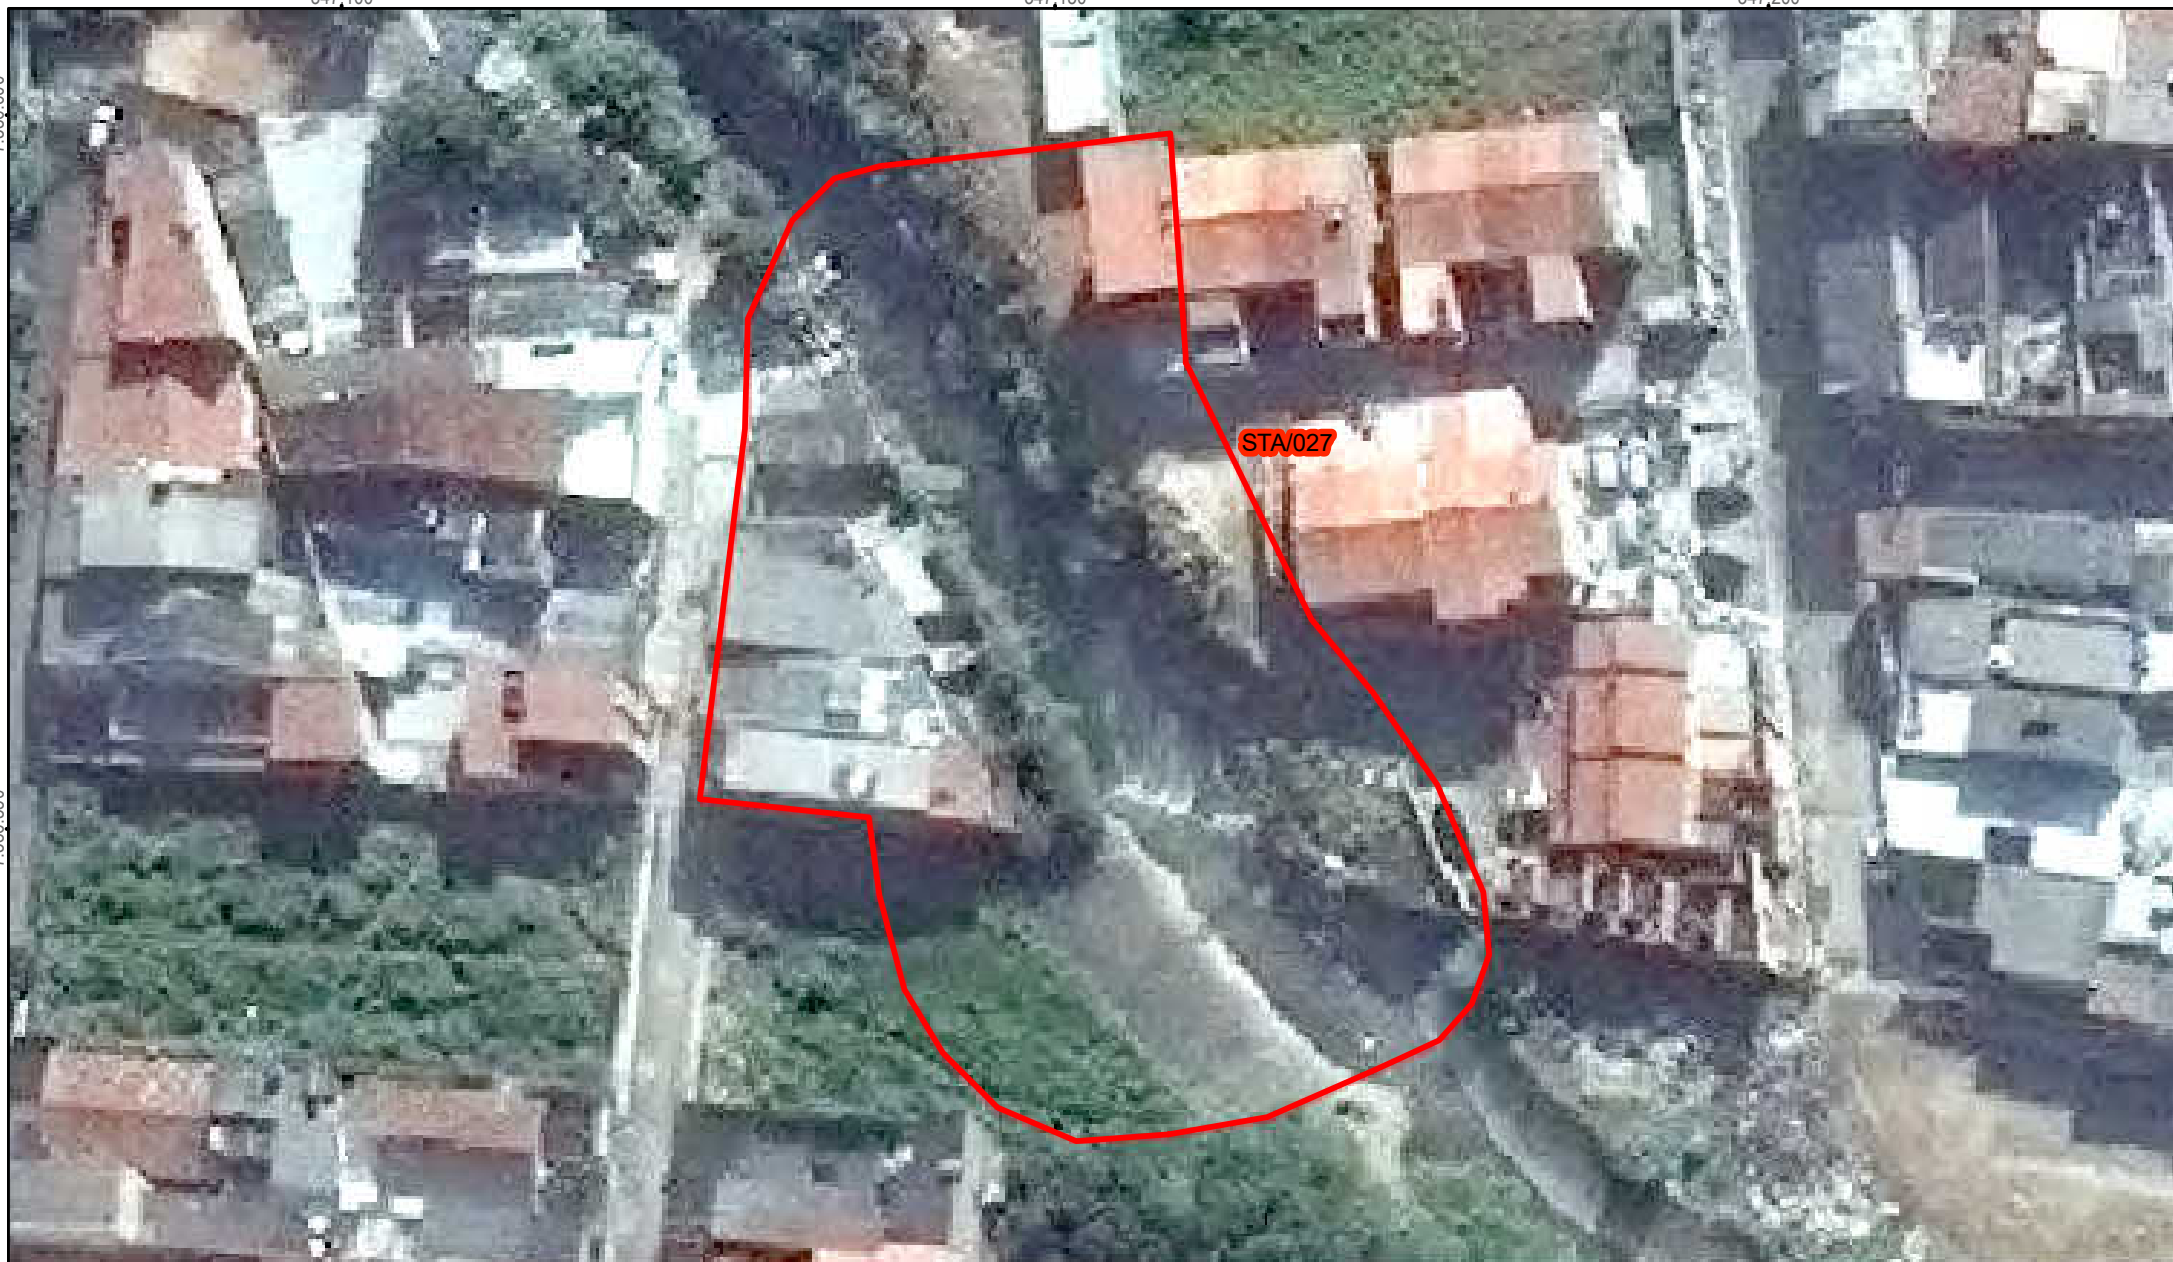
STA/027

Serviço de limpeza e recuperação dos canais; disciplinamento de águas pluviais

Proteção superficial das margens (intervenções de pequeno porte; gabião, manta, impermeabilização asfáltica, solo cimento, argamassa, tela ou outros métodos)

Monitoramento de áreas de risco

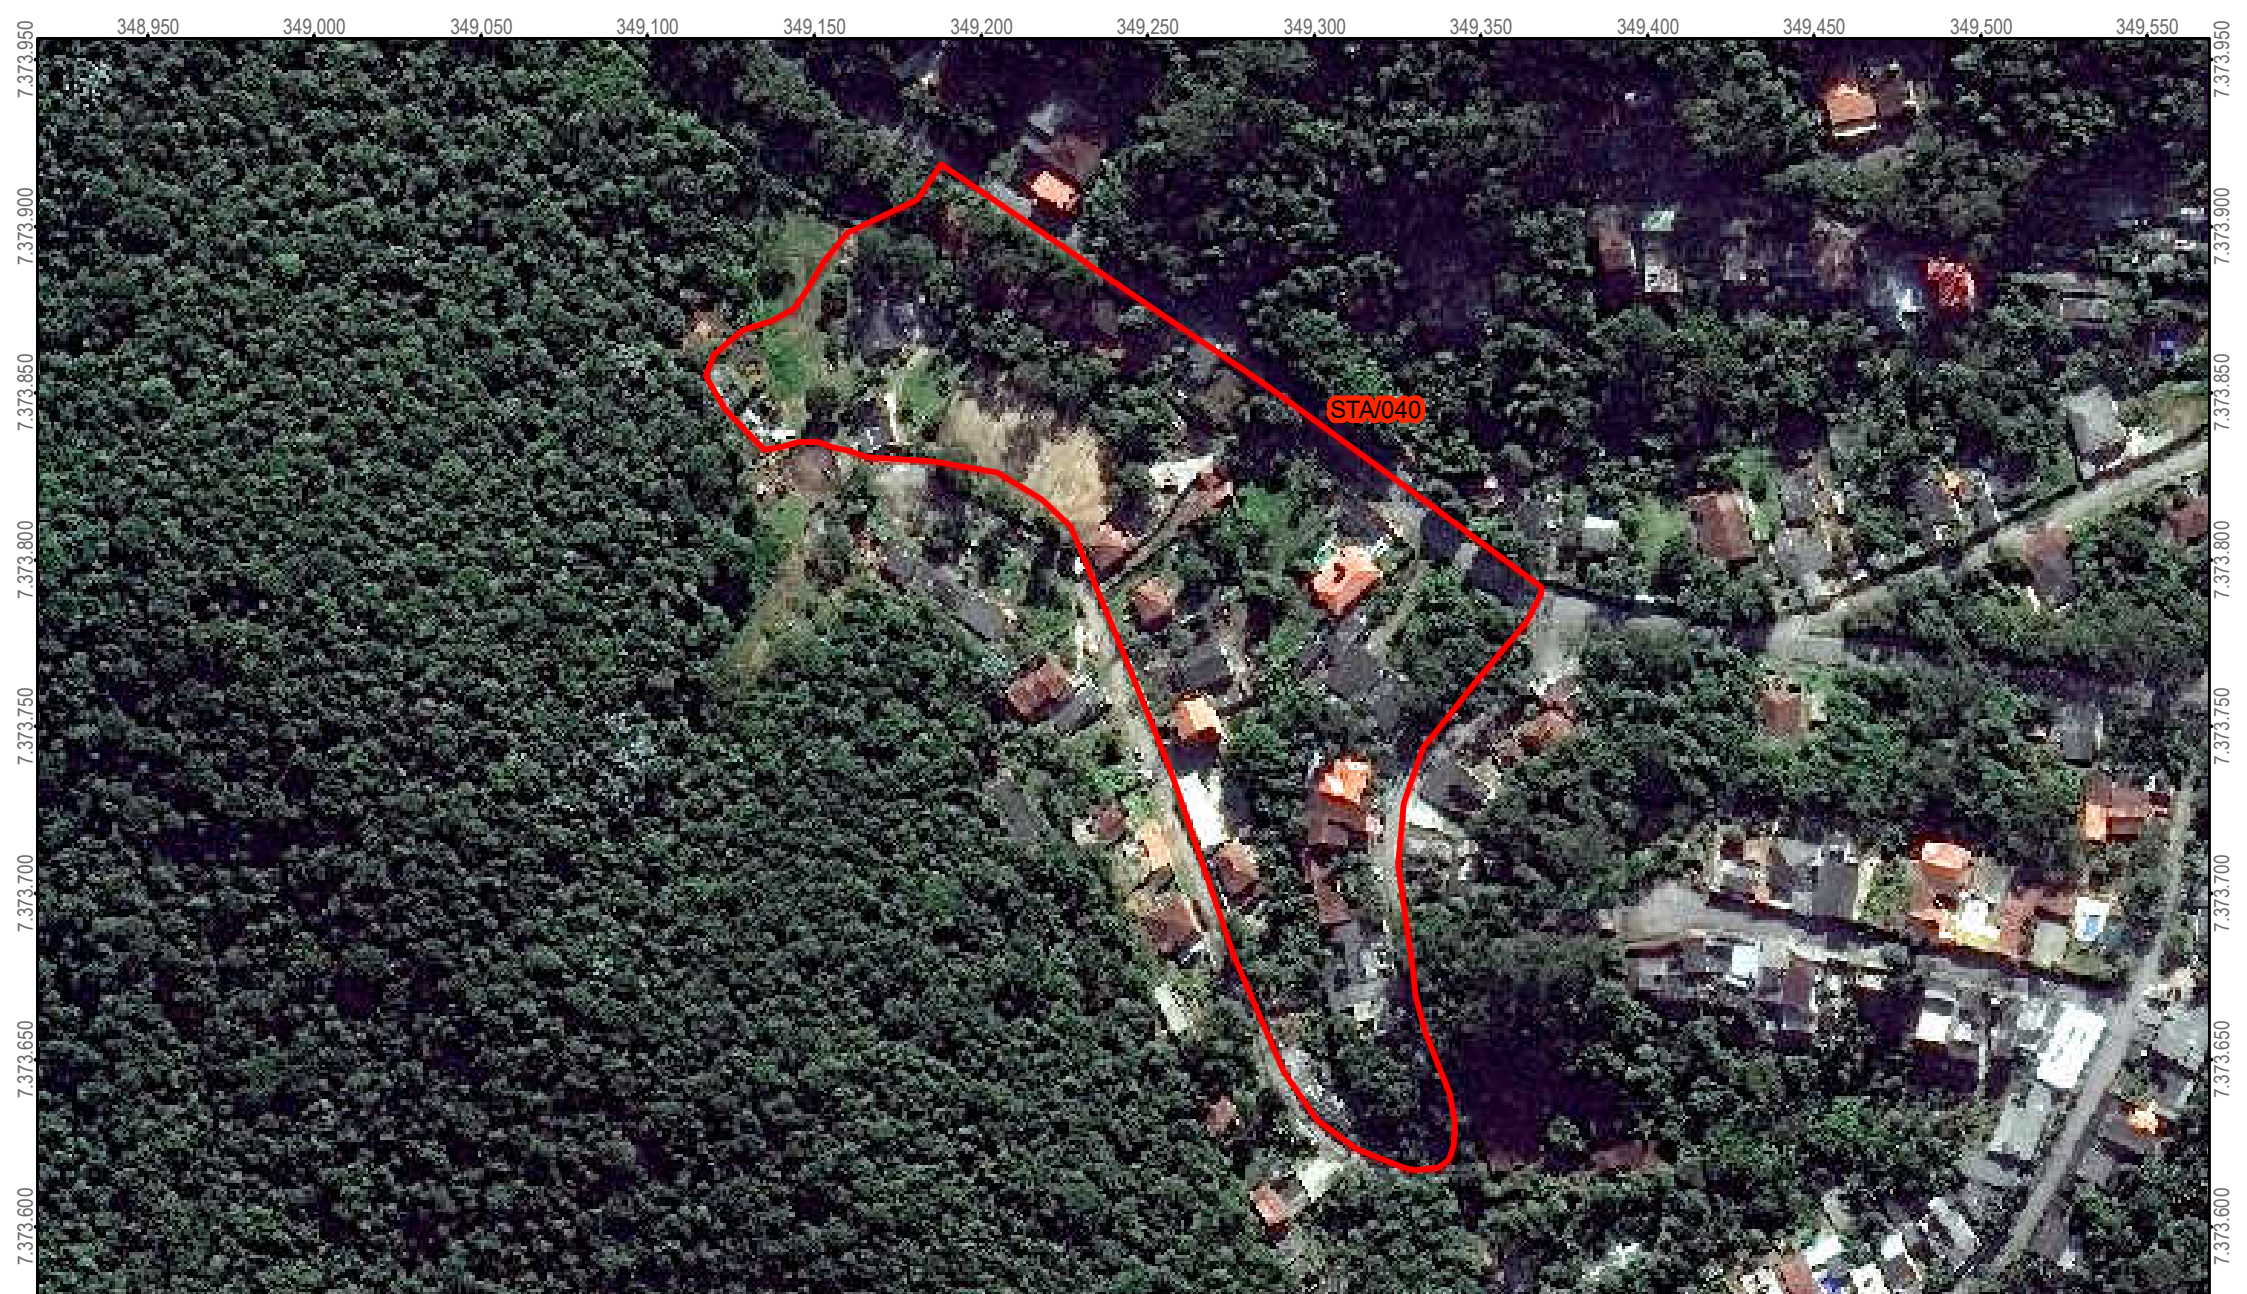
STA/040

Serviço de limpeza e recuperação dos canais; disciplinamento de águas pluviais

Proteção superficial contra erosão e estabilização das margens de canais(recuperação e proteção vegetal)

Proteção superficial das margens (intervenções de pequeno porte; gabião, manta, impermeabilização asfáltica, solo cimento, argamassa, tela ou outros métodos)

Monitoramento de áreas de risco

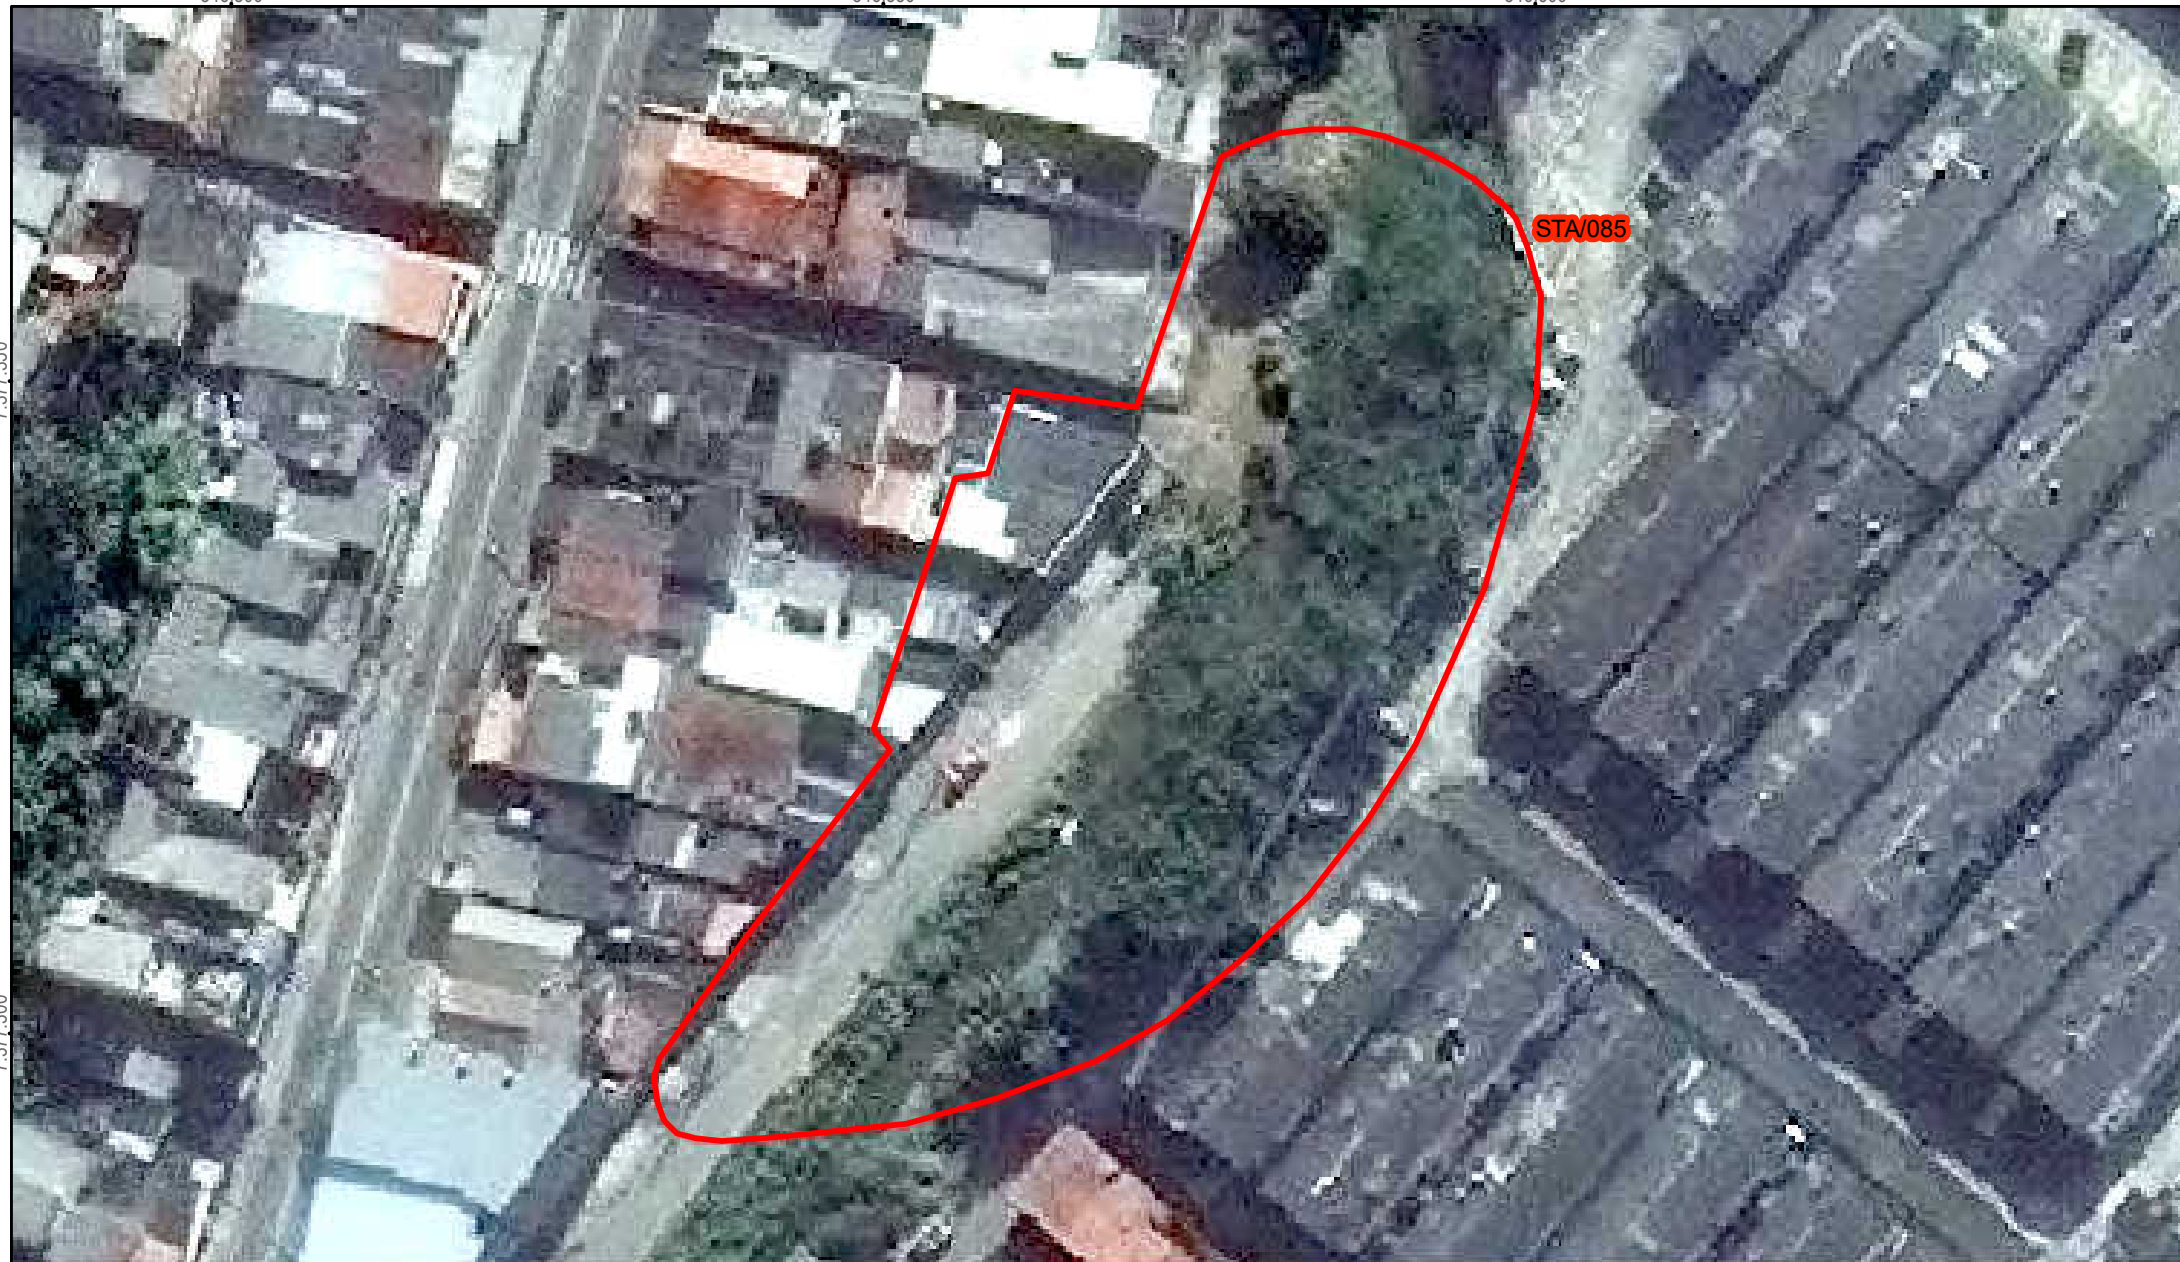
STA/085

Proteção superficial contra erosão e estabilização das margens de canais(recuperação e proteção vegetal)
