RELATÓRIO TÉCNICO

Nº 136.154-205

**Gestão de Áreas de Risco na Região do Grande ABC –
Município de Santo André**

Cata Preta I - Avenida Maurício de Medeiros

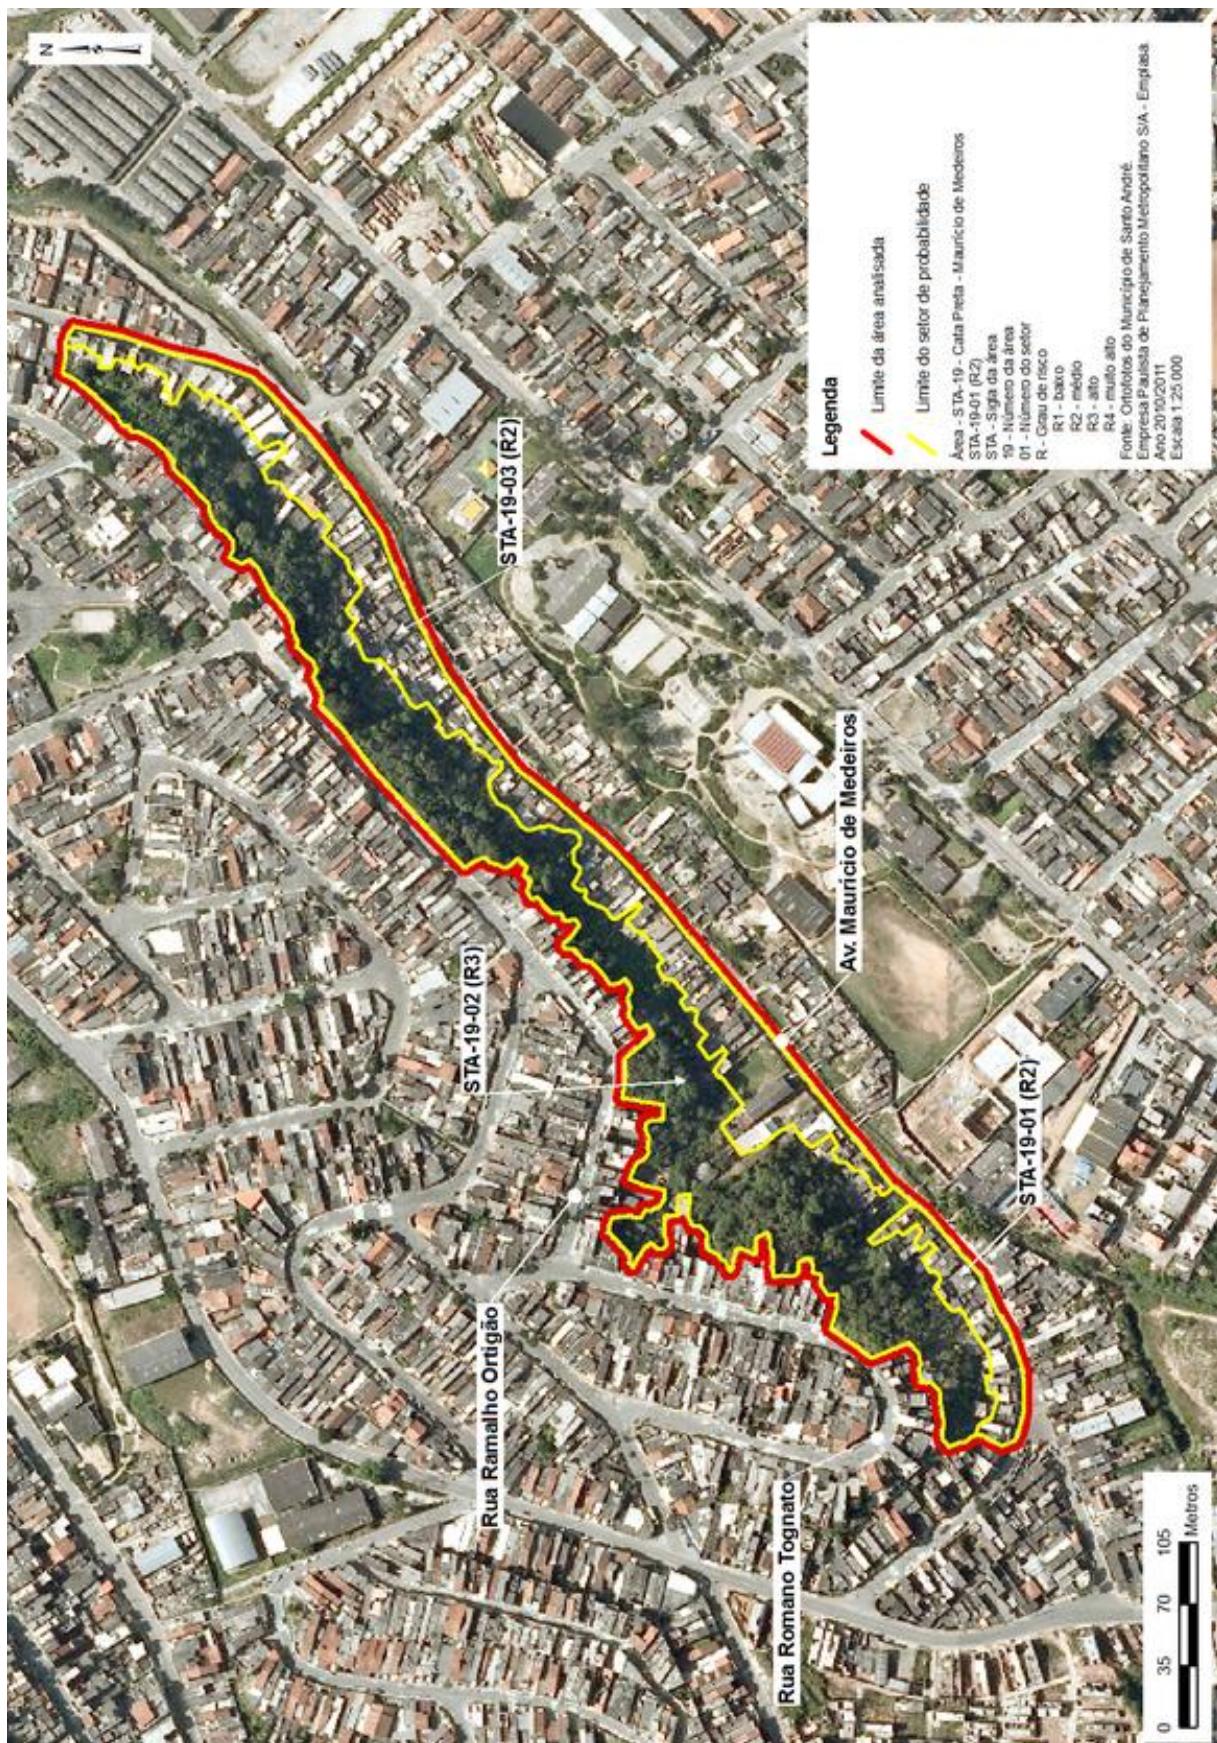
FOTO FV- STA-19.01: Vista geral do limite da área e dos setores mapeados.

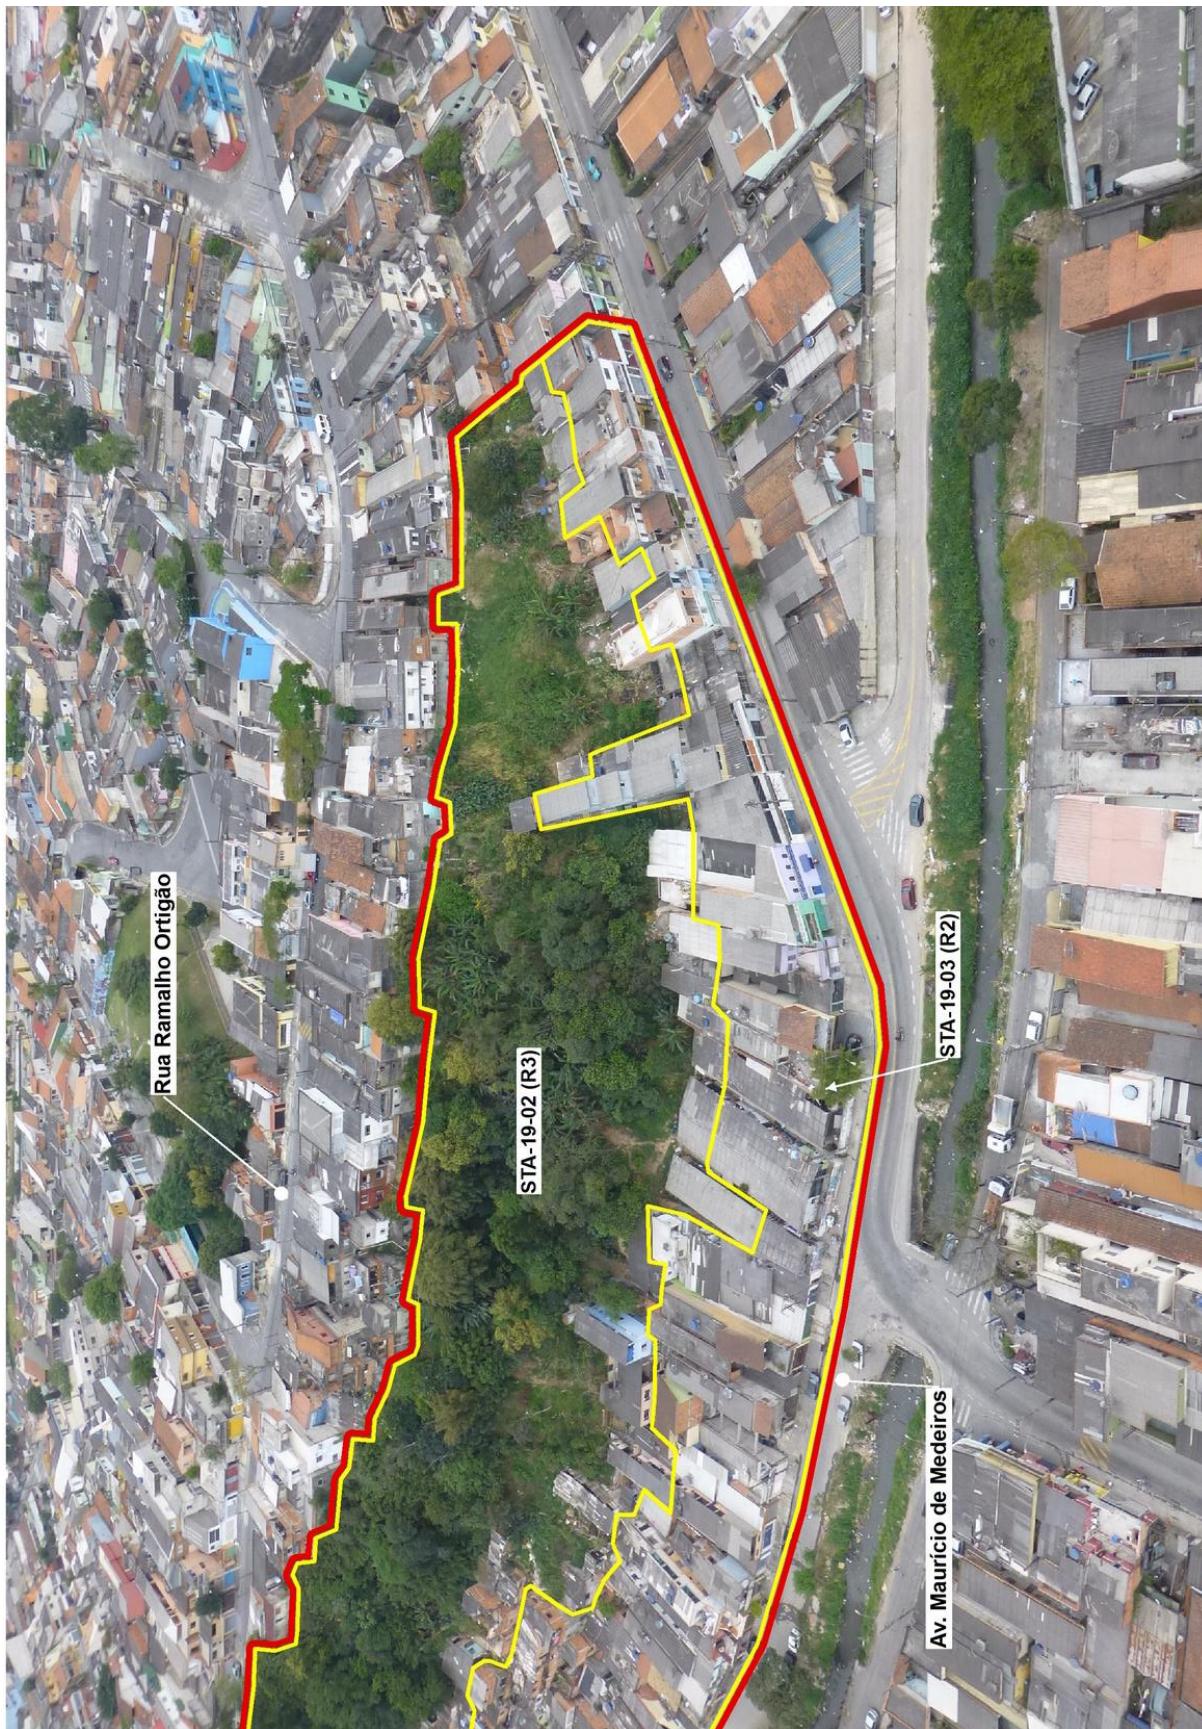
FOTO FH- STA-19.05: Vista dos setores mapeados.

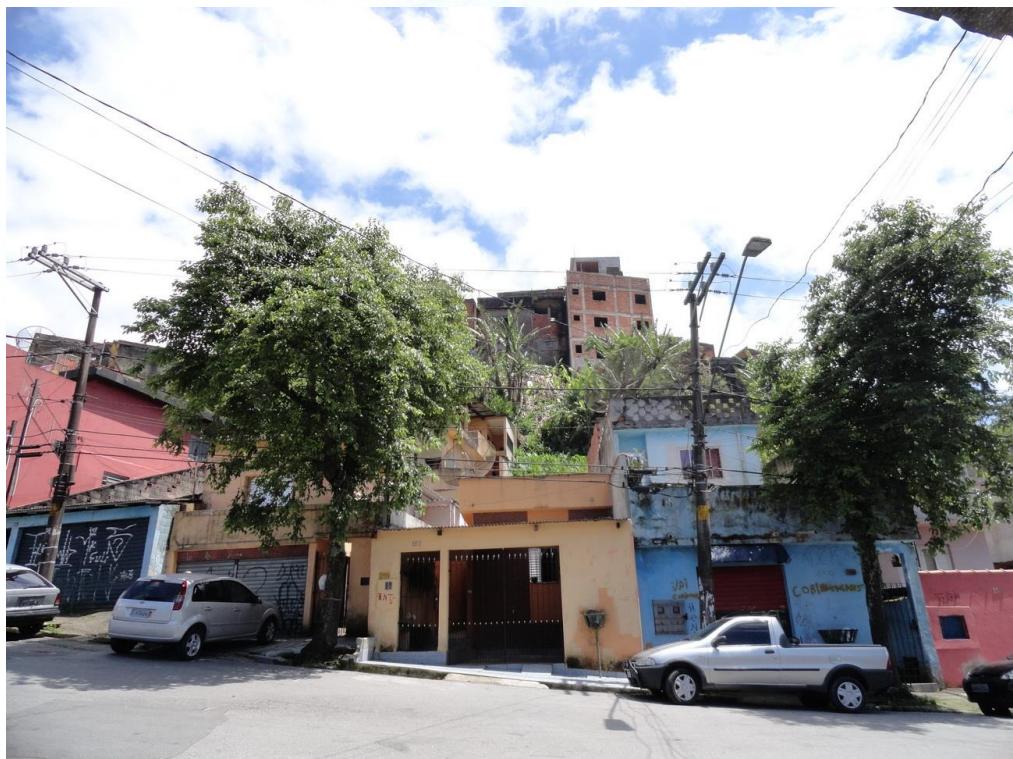
Foto FC-STA-19-01.02: Moradias de bom padrão construtivo no setor, na base do talude.

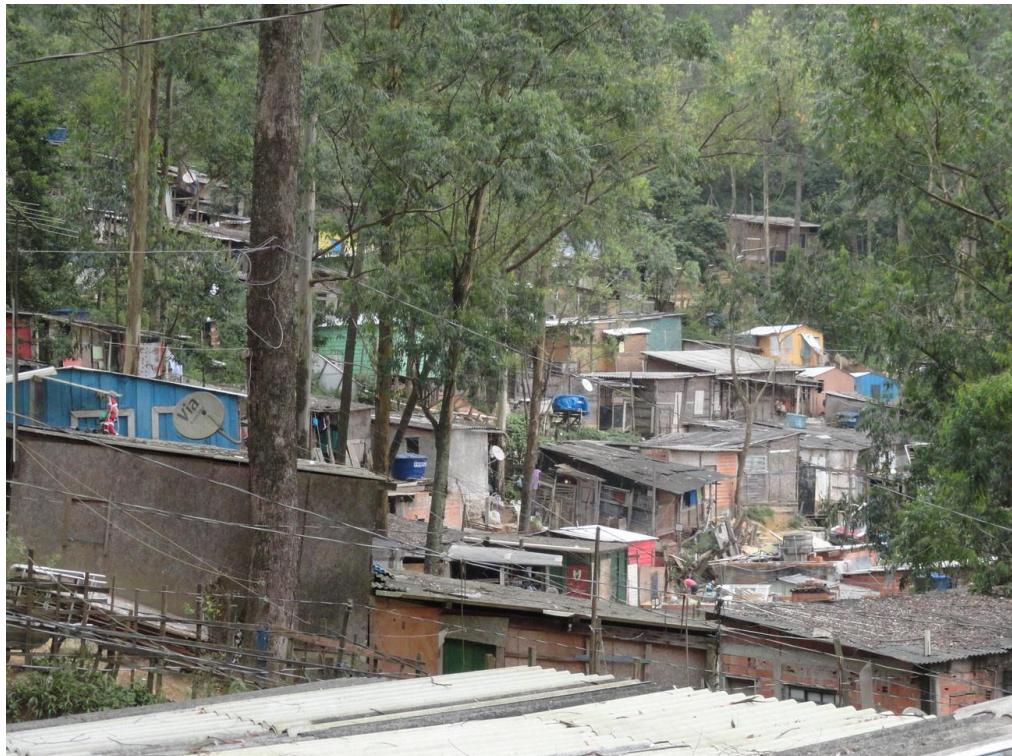
Foto FC-STA-20-01.04: Notar a presença significativa de moradias de baixo padrão construtivo.

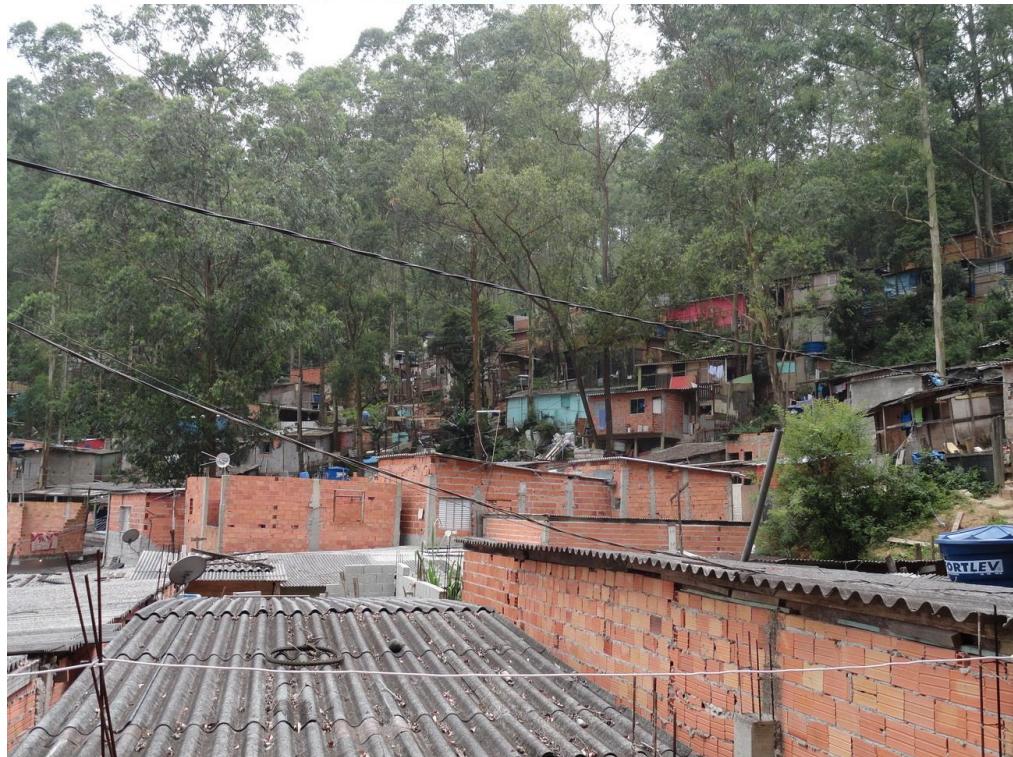
Foto FC-STA-20-01.08: Vista geral do setor, com moradias em meio aos eucaliptos.

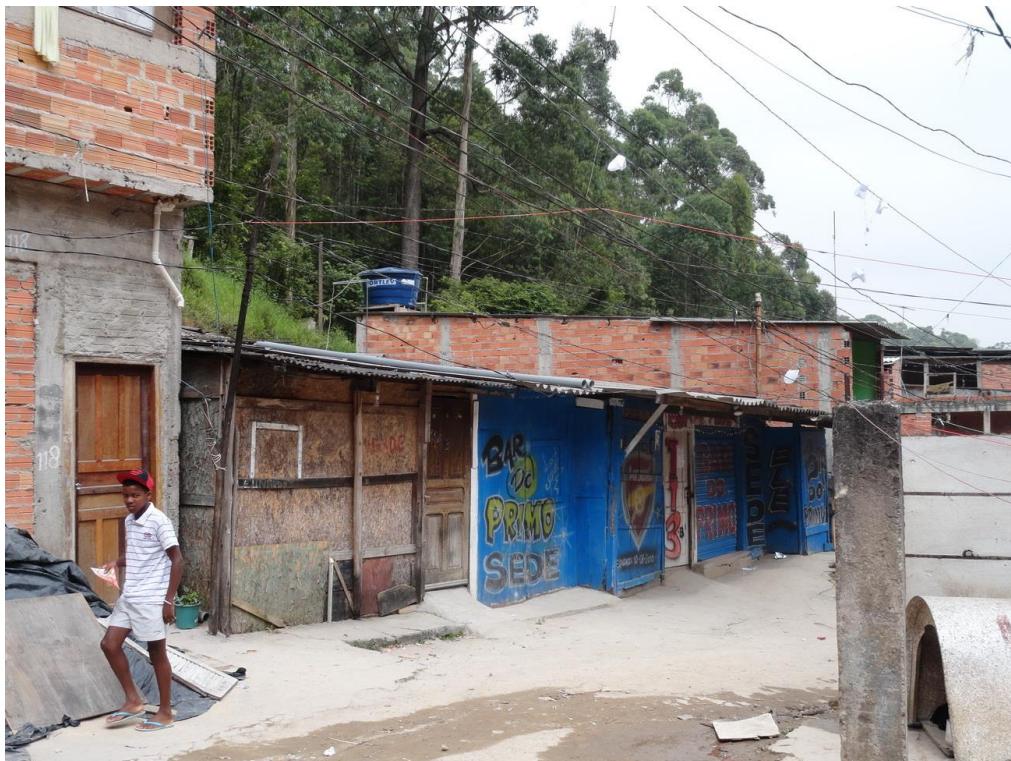
Foto FC-STA-20-04.01: Moradias de baixo padrão construtivo, em madeira.

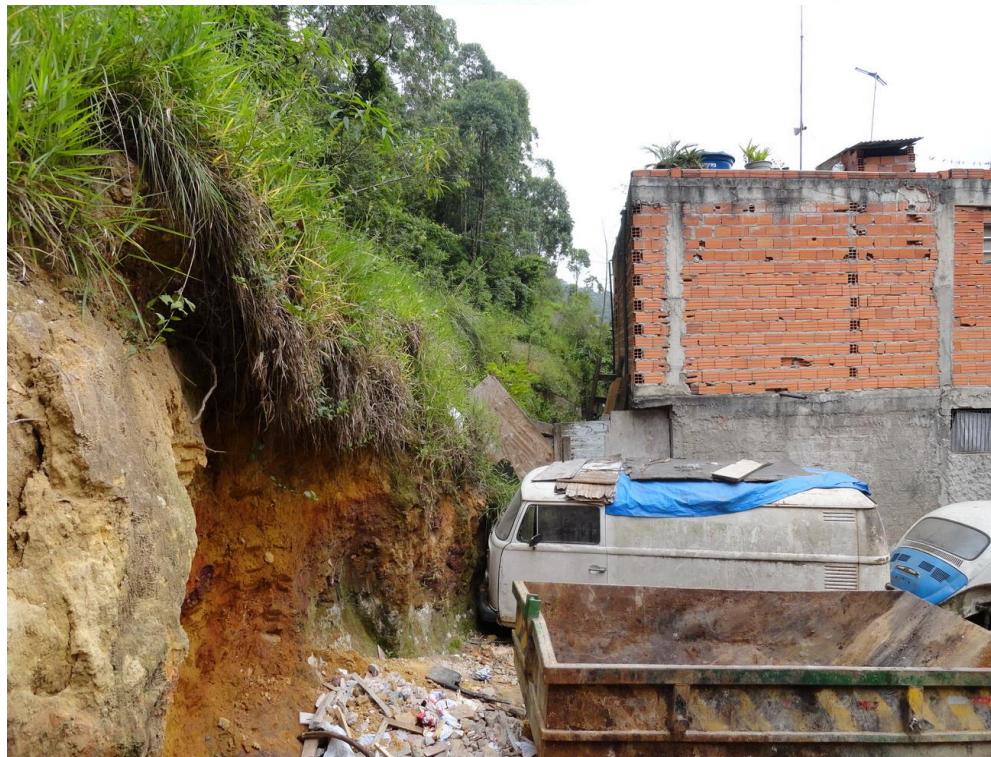
Foto FC-STA-20-04.02: Notar a altura elevada do corte e a proximidade com as moradias localizadas em sua base.

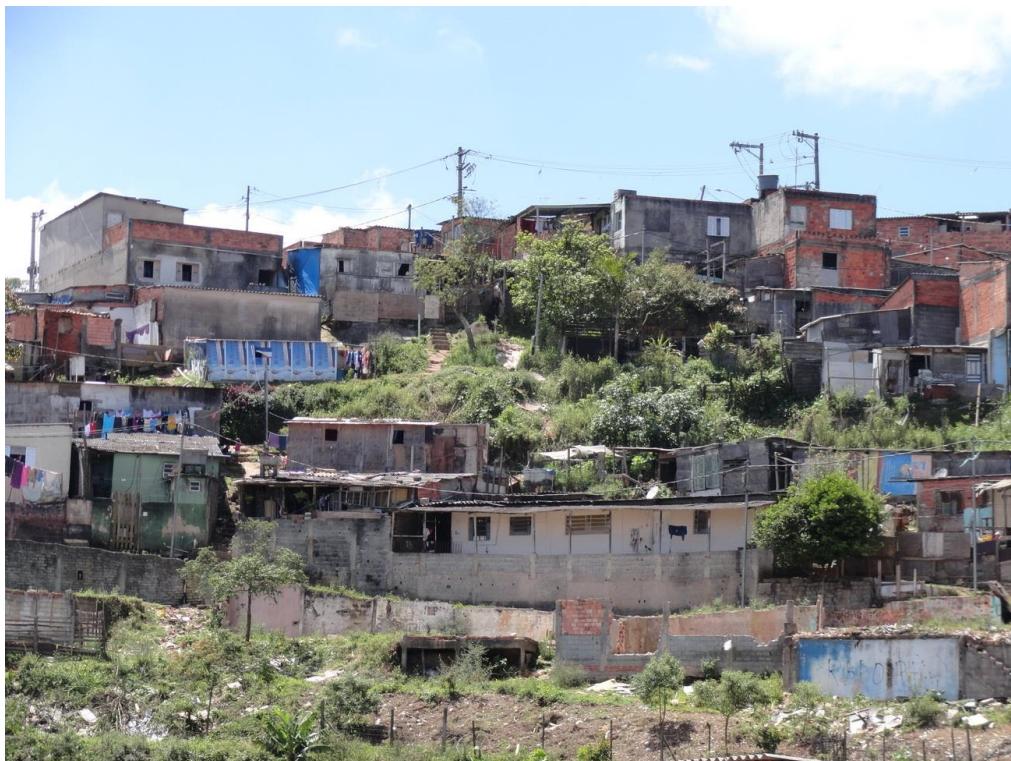
Foto FC-STA-21-01.01: Vista geral do setor. Notar a presença de taludes de altura e inclinação elevadas e a presença de moradias em madeira.

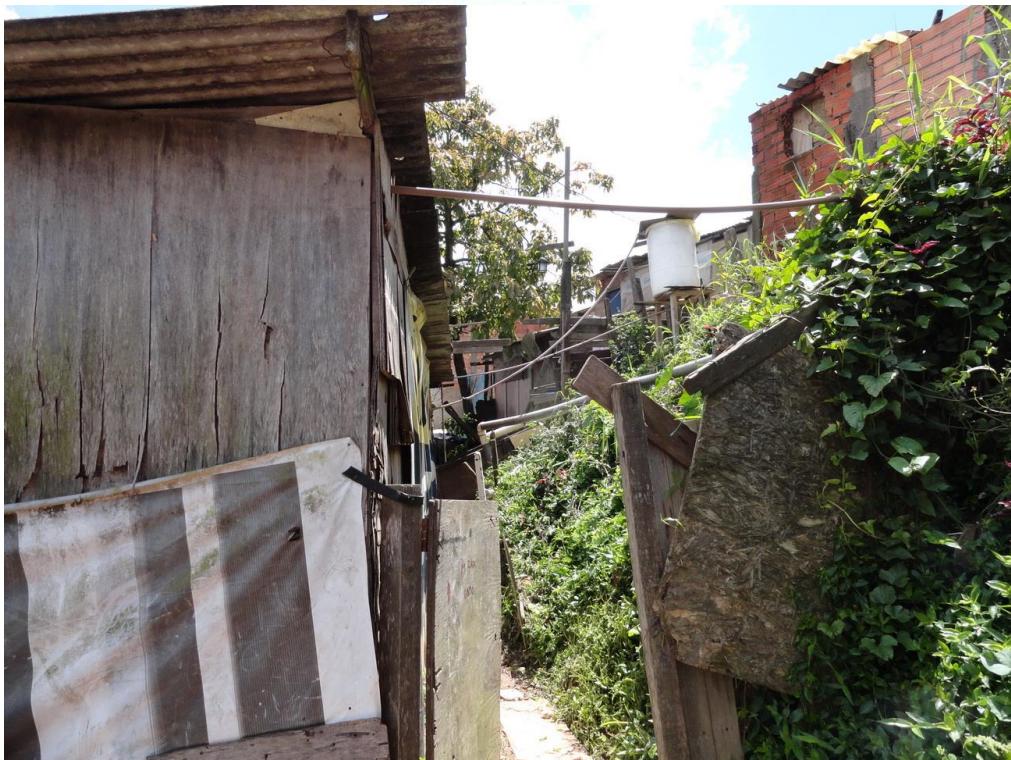
Foto FC-STA-21-01.02: Detalhe da proximidade de uma das moradias de baixo padrão construtivo com relação a base do talude de corte.

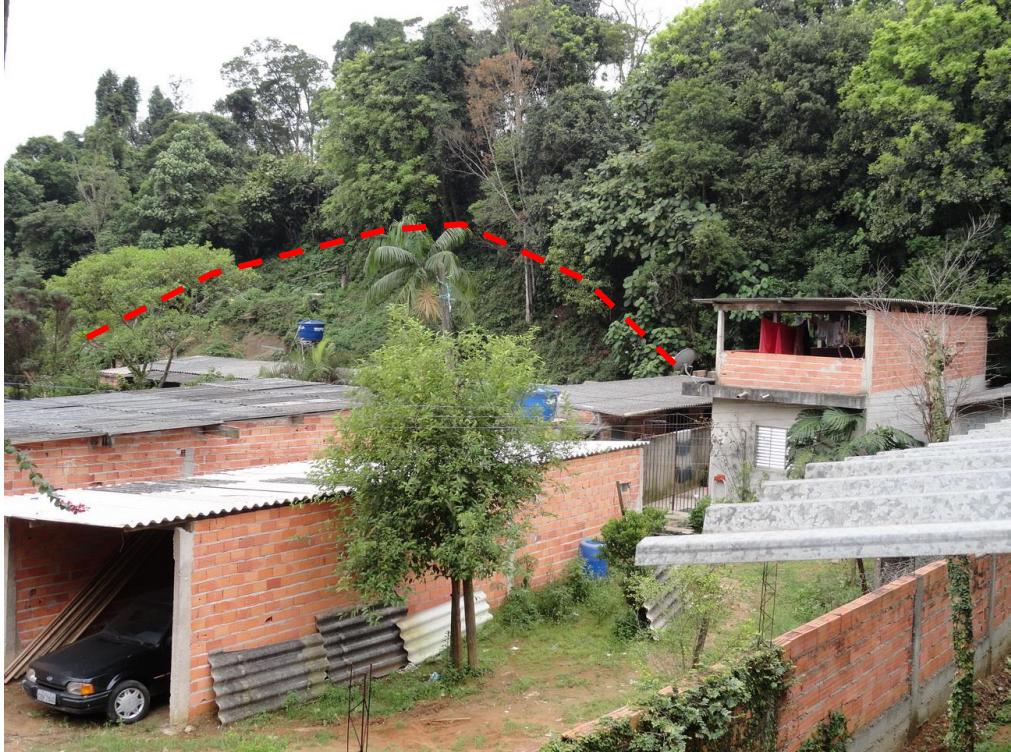
Foto FC-STA-22-01.02: Notar, no fundo das moradias, no talude de corte, a presença de uma grande cicatriz de deslizamento (tracejado vermelho).

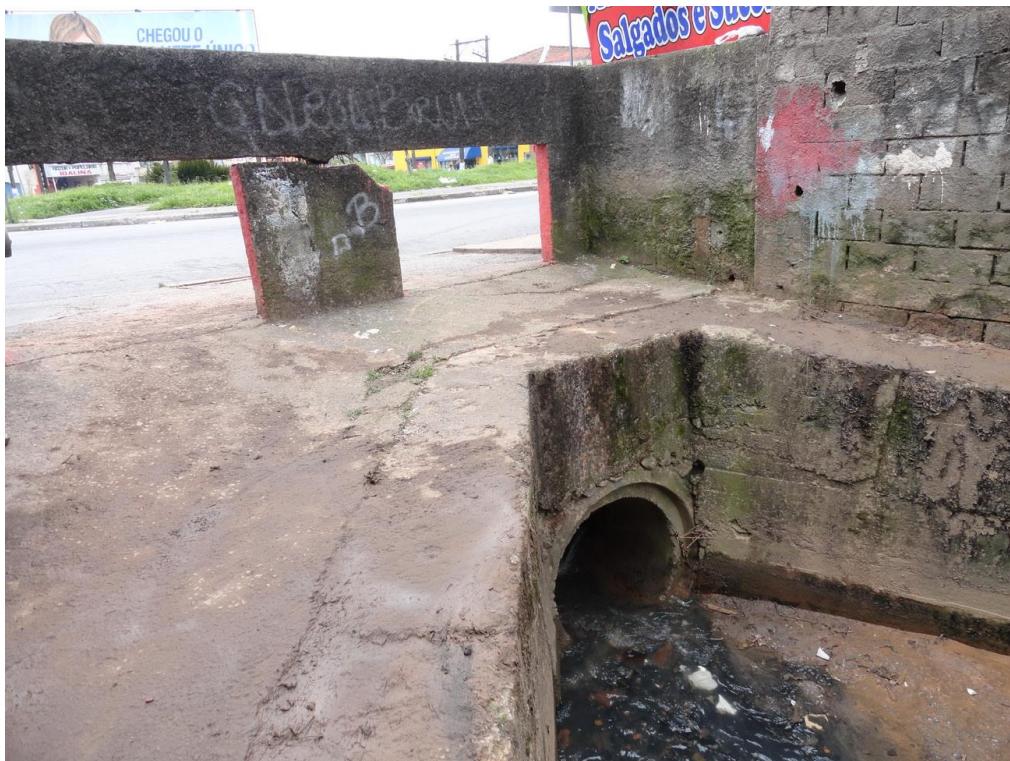
Foto FC-STA-23-01.01: Detalhe do tubo localizado a jusante da área, o qual é subdimensionada para o volume da água das quando da ocorrência de fortes chuvas.

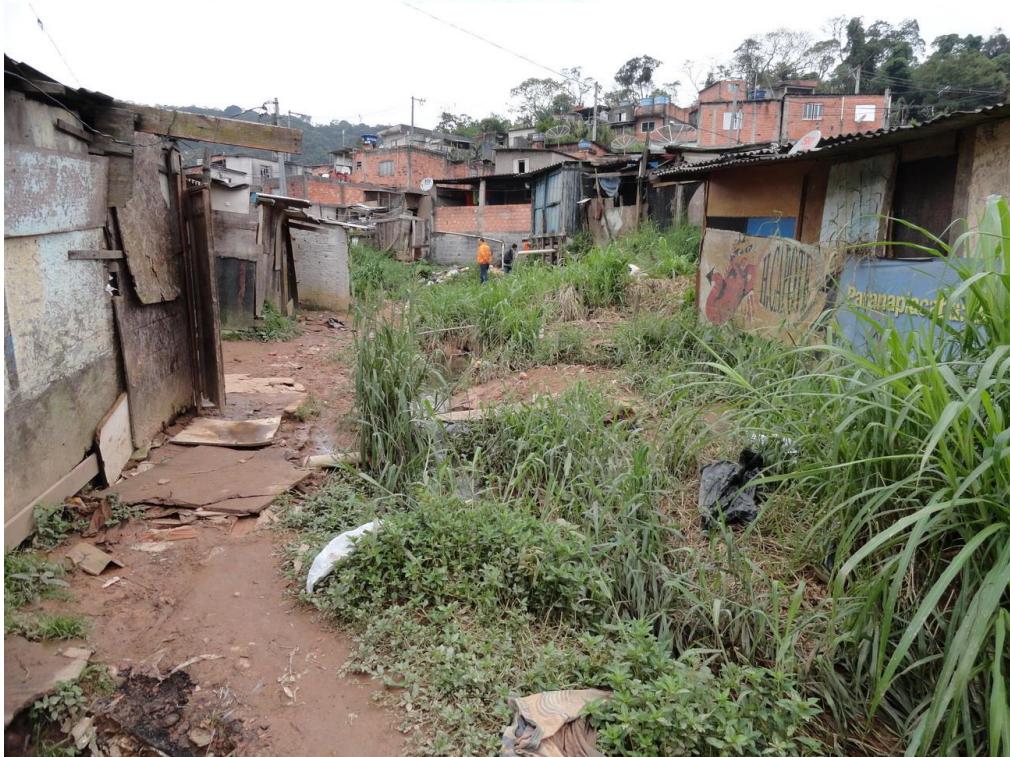
Foto FC-STA-23-01.02: Vista parcial do curso d'água e das moradias em seu entorno. Notar a pequena altura do talude marginal.

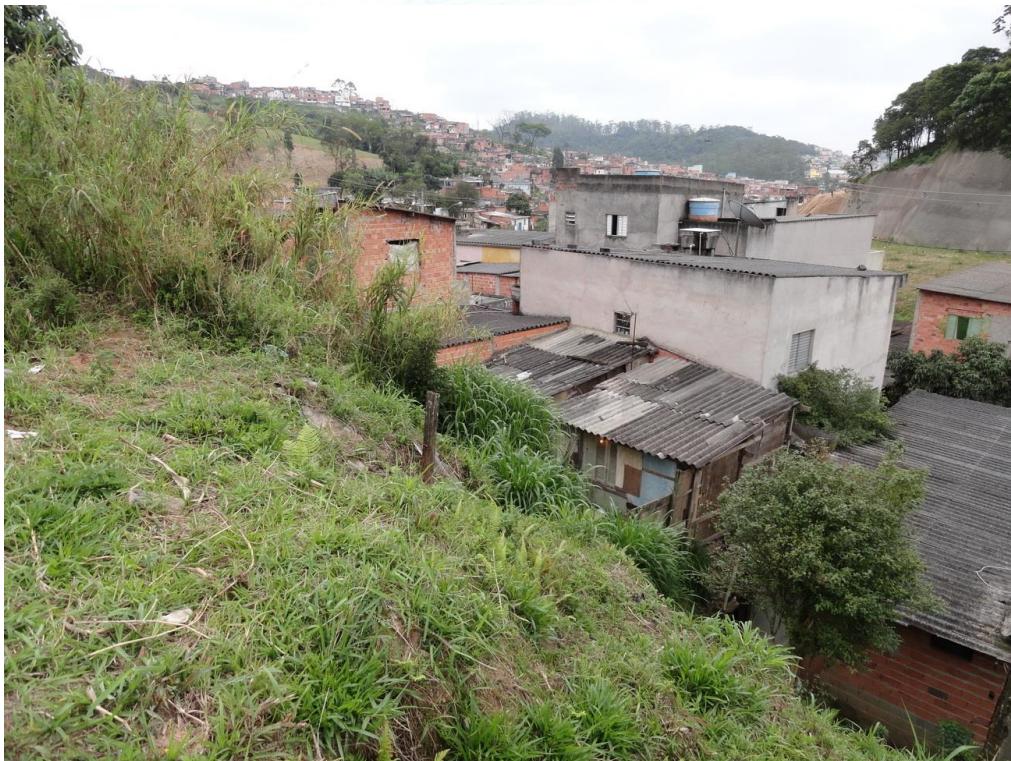
Foto FC-STA-23-02.02: Vista a partir do topo do talude de corte. Observa-se na base uma das moradias de madeira do setor.

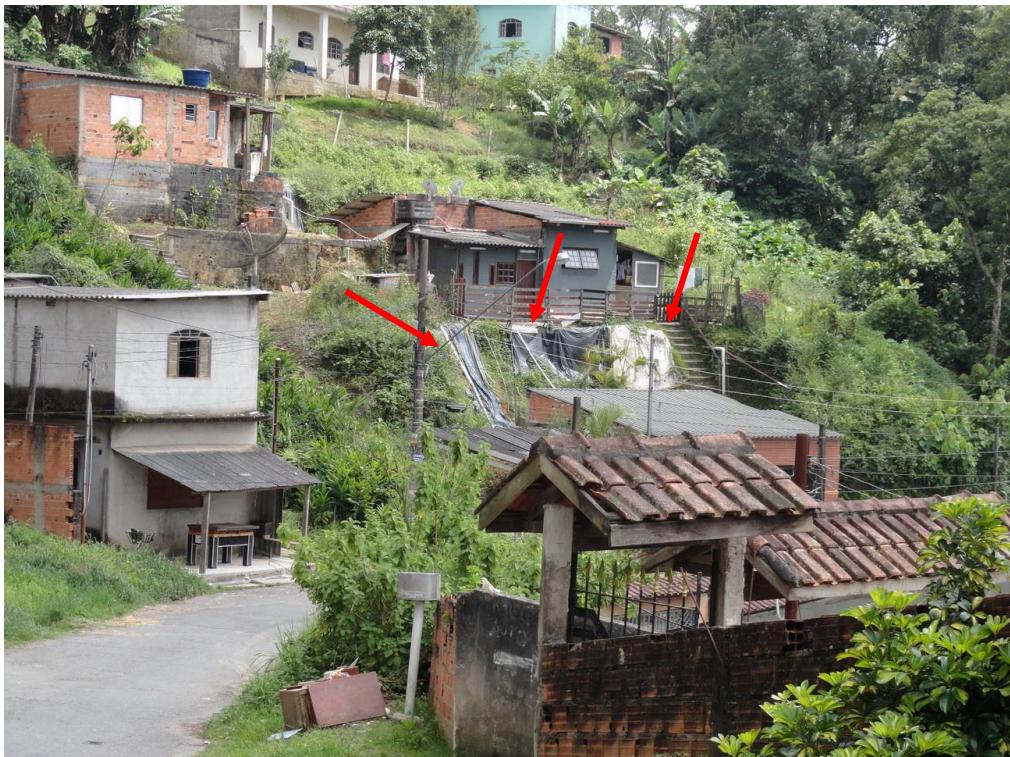
Foto FC-STA-24-01.02: Vista parcial do setor. Notar as lonas plásticas pretas e branca (setas vermelhas) cobrindo cicatrizes de deslizamento.

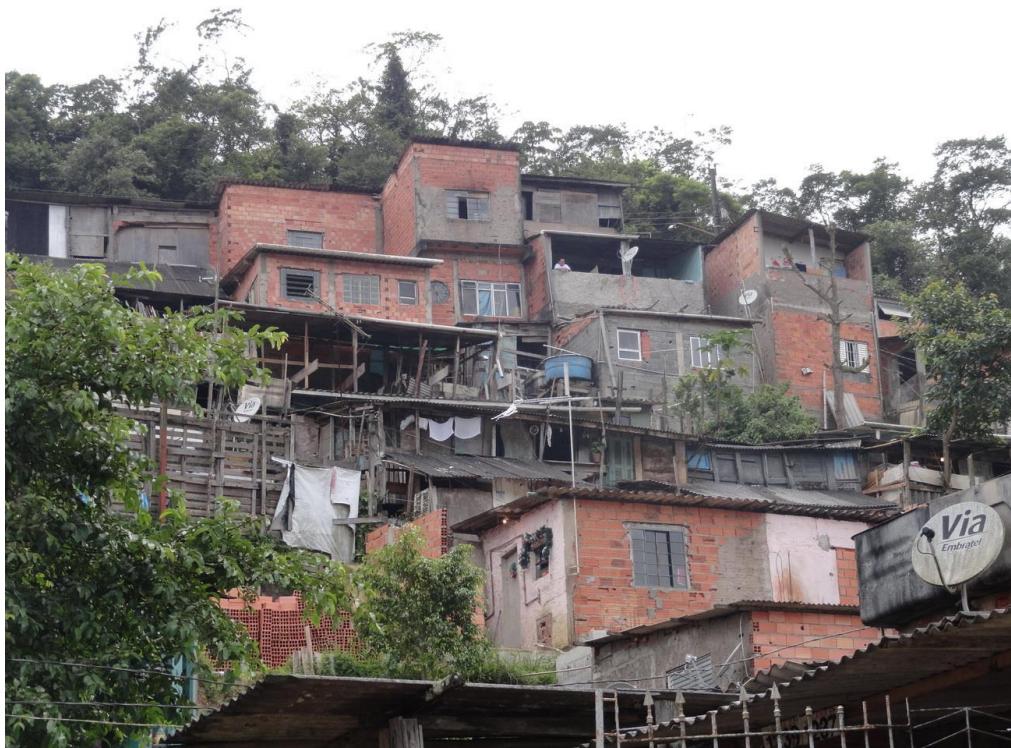
Foto FC-STA-25-01.01: Notar a elevada altura e inclinação da encosta.

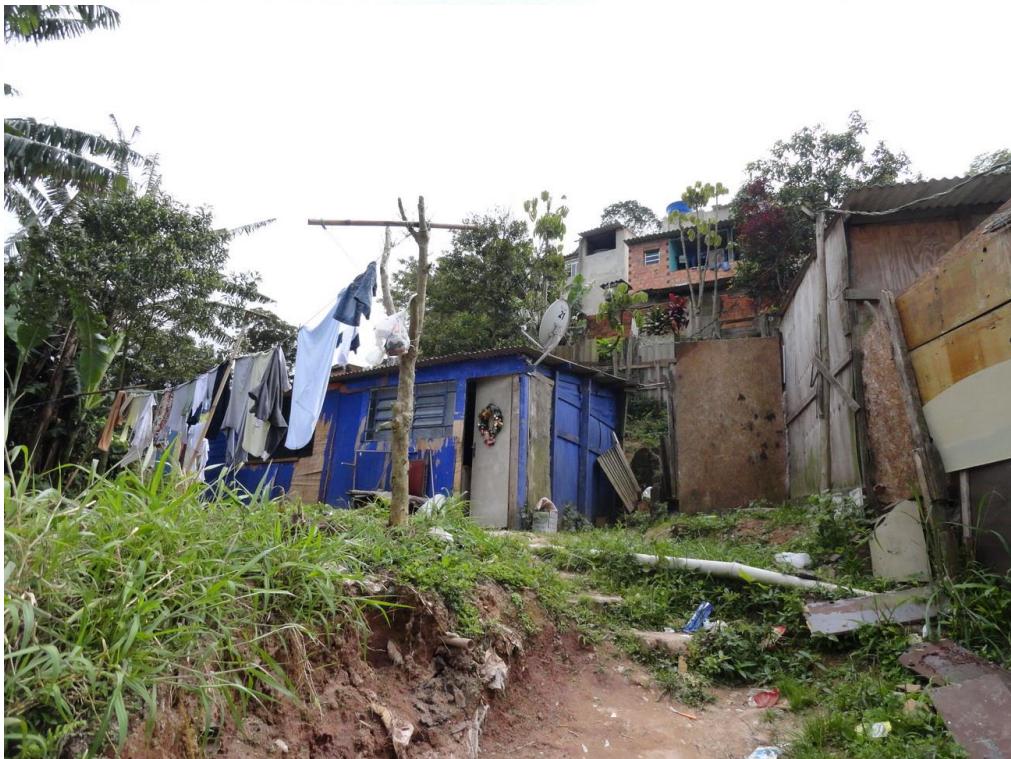
Foto FC-STA-25-01.02: Detalhe das moradias de baixo padrão construtivo no setor, próximas ao topo de um talude de corte, apresentando depósito antrópico de aterro sobre o mesmo.

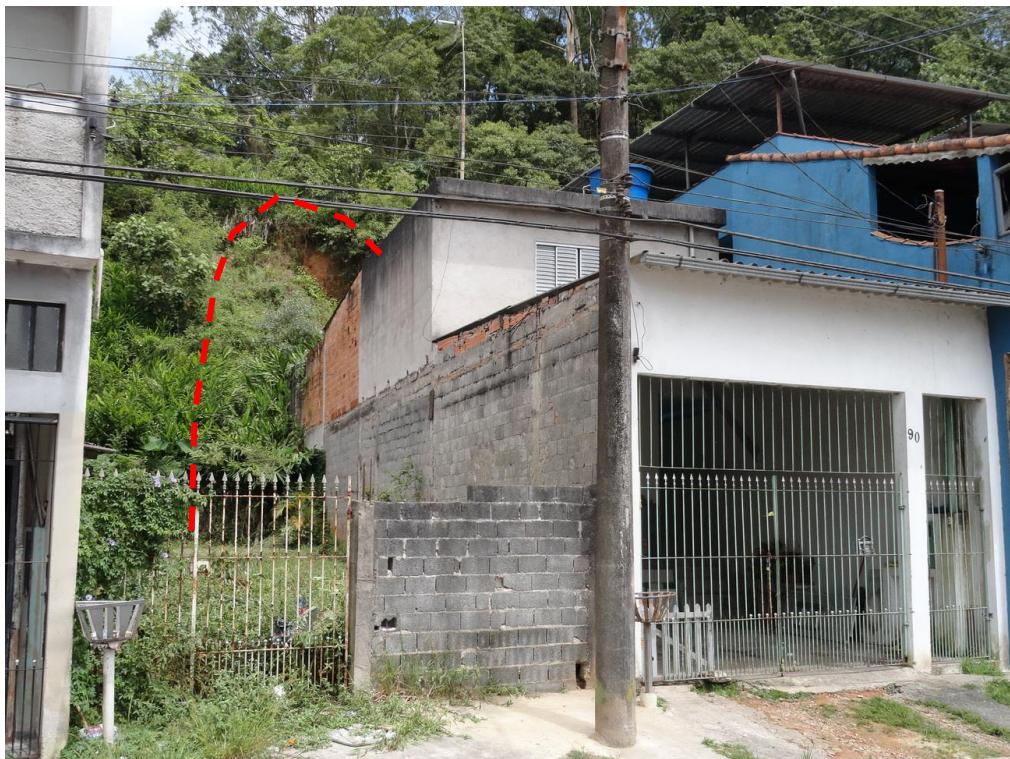
Foto FC-STA-26-01.01: Detalhe da cicatriz de deslizamento nos fundas de uma das moradias do setor, em um talude de corte com altura e inclinação elevadas.

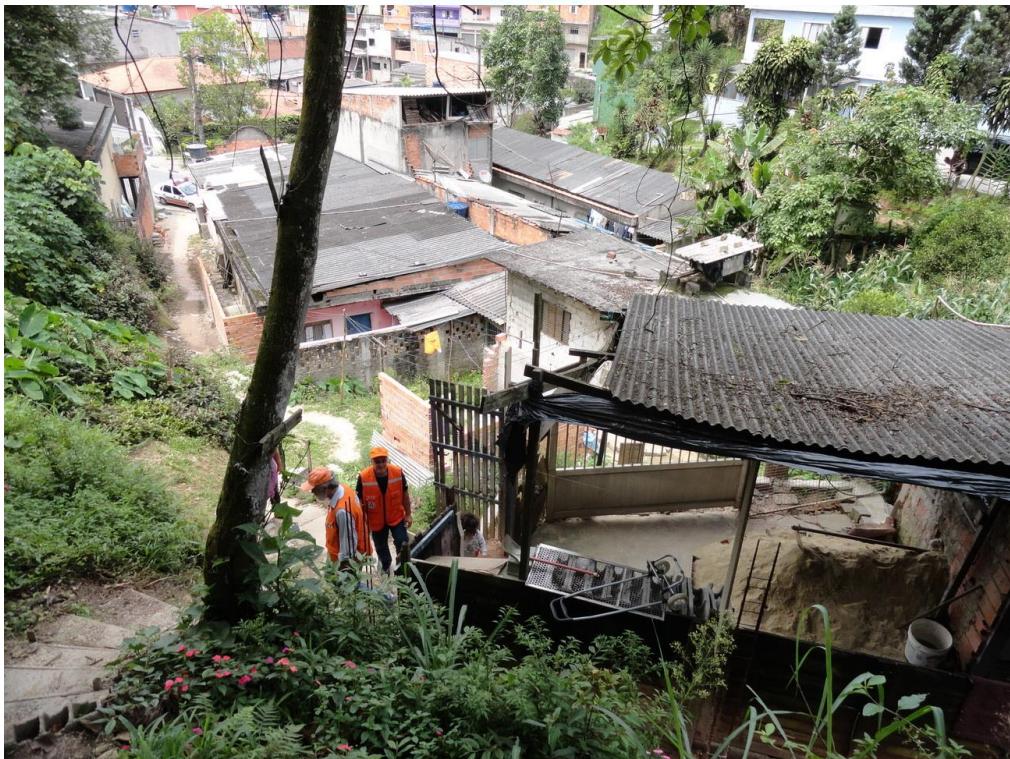
Foto FC-STA-26-01.02: Vista das moradias localizadas na base e meia encosta do anfiteatro de drenagem presente na área.

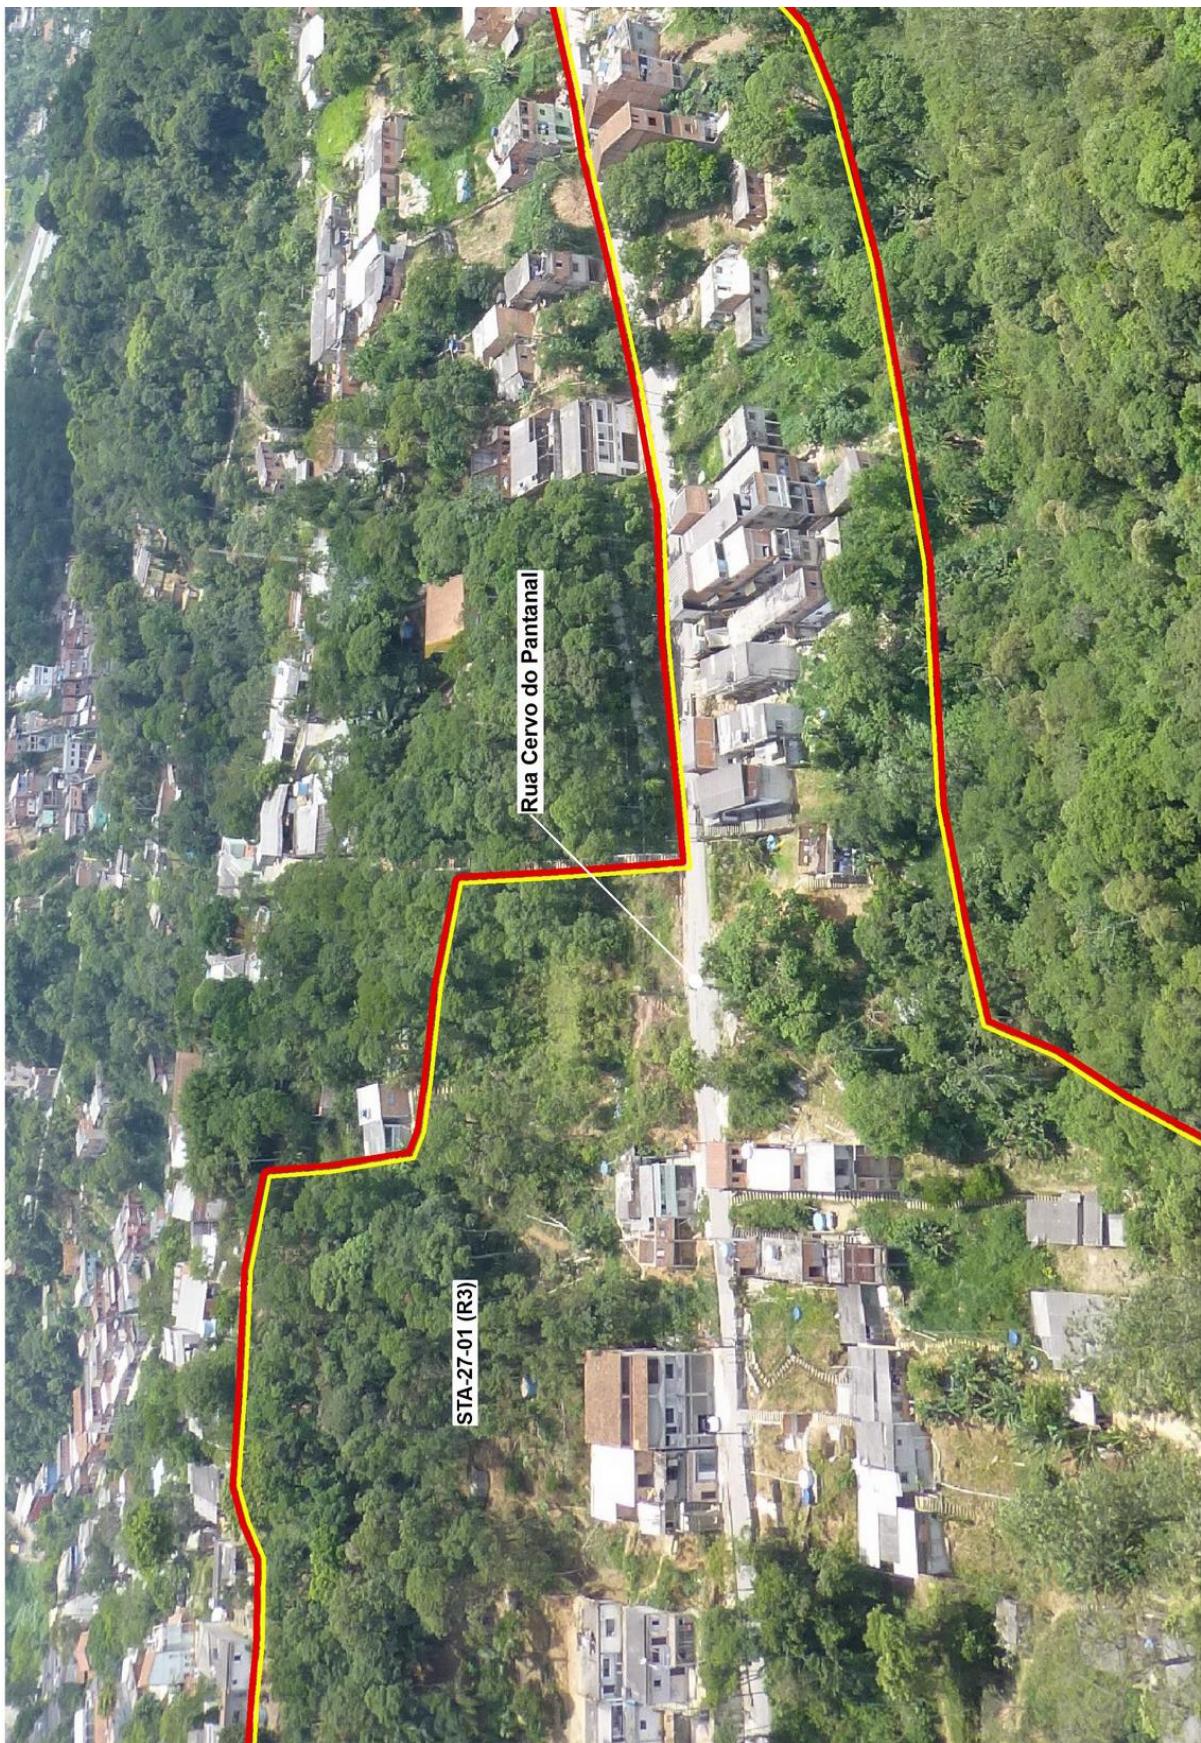
FOTO FH- STA-27.01: Vista dos setores mapeados.

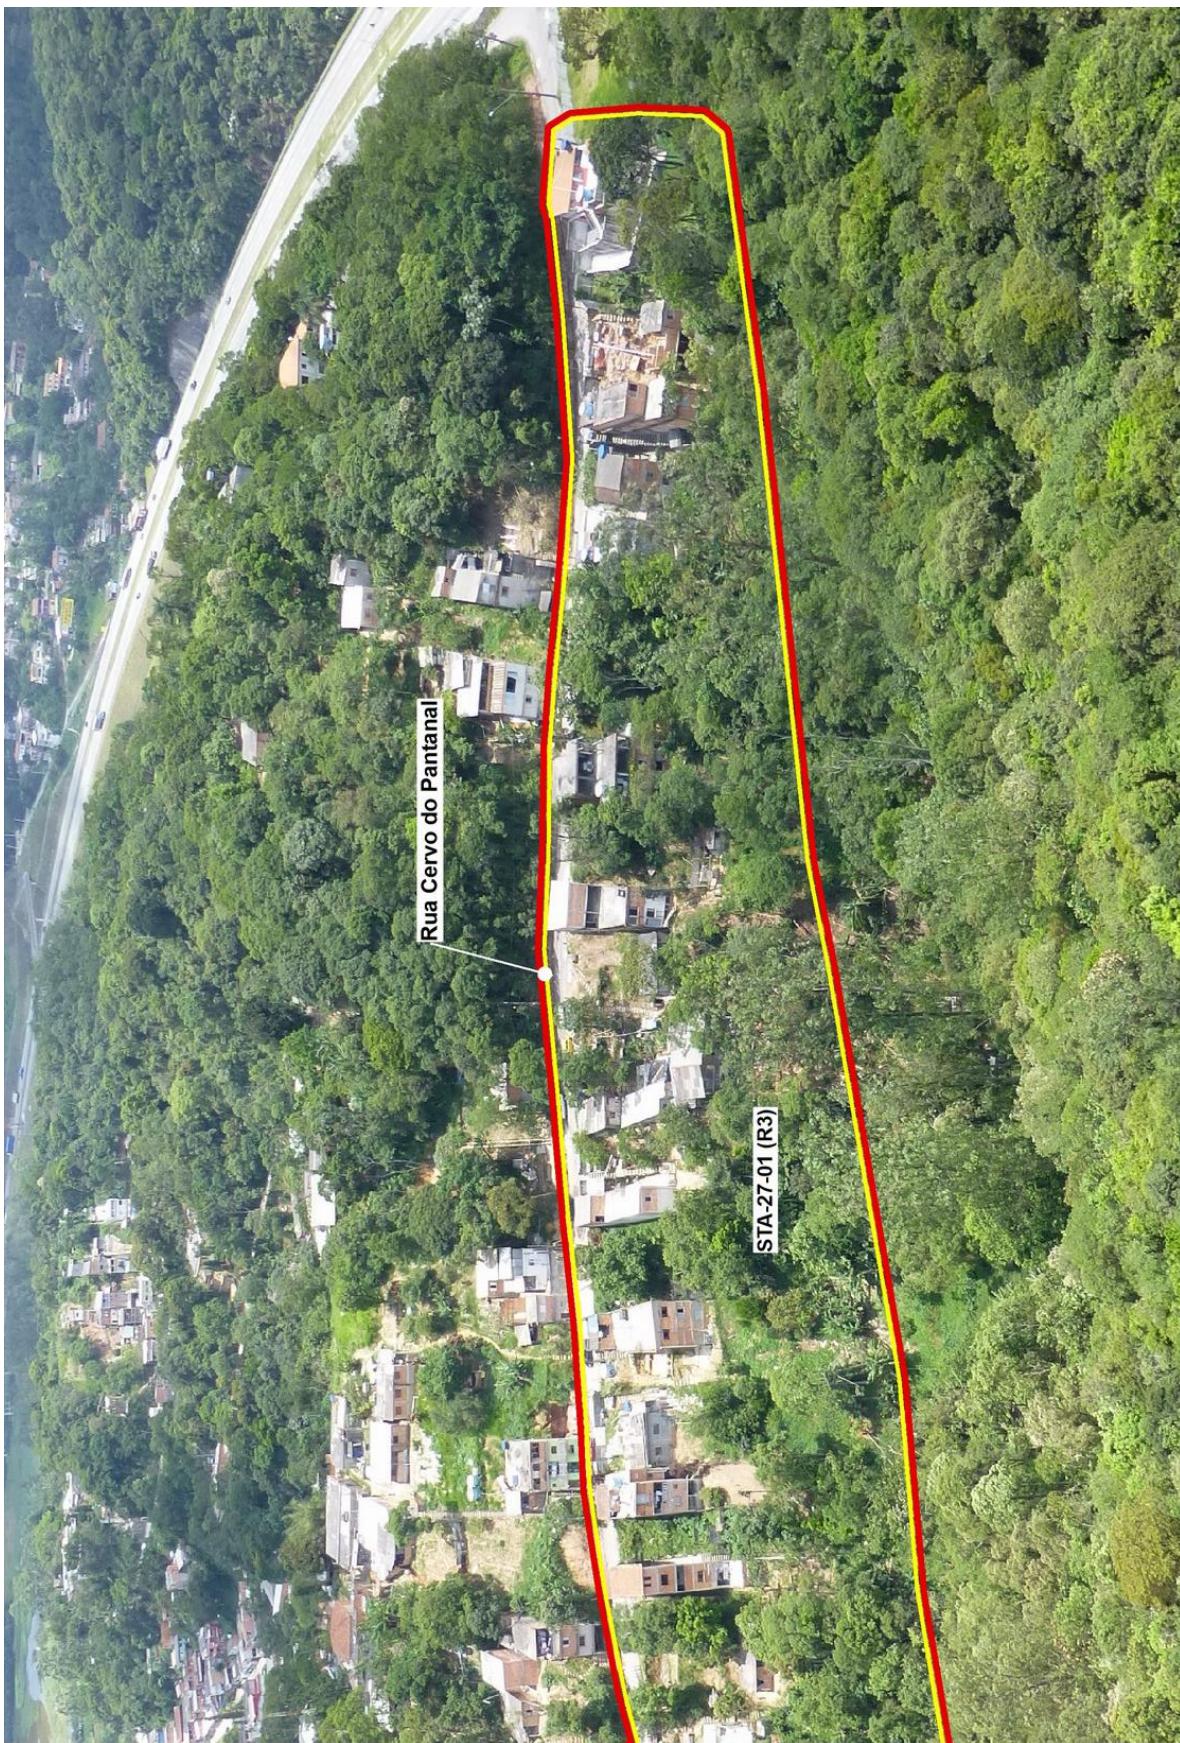
FOTO FH- STA-27.03: Vista dos setores mapeados.

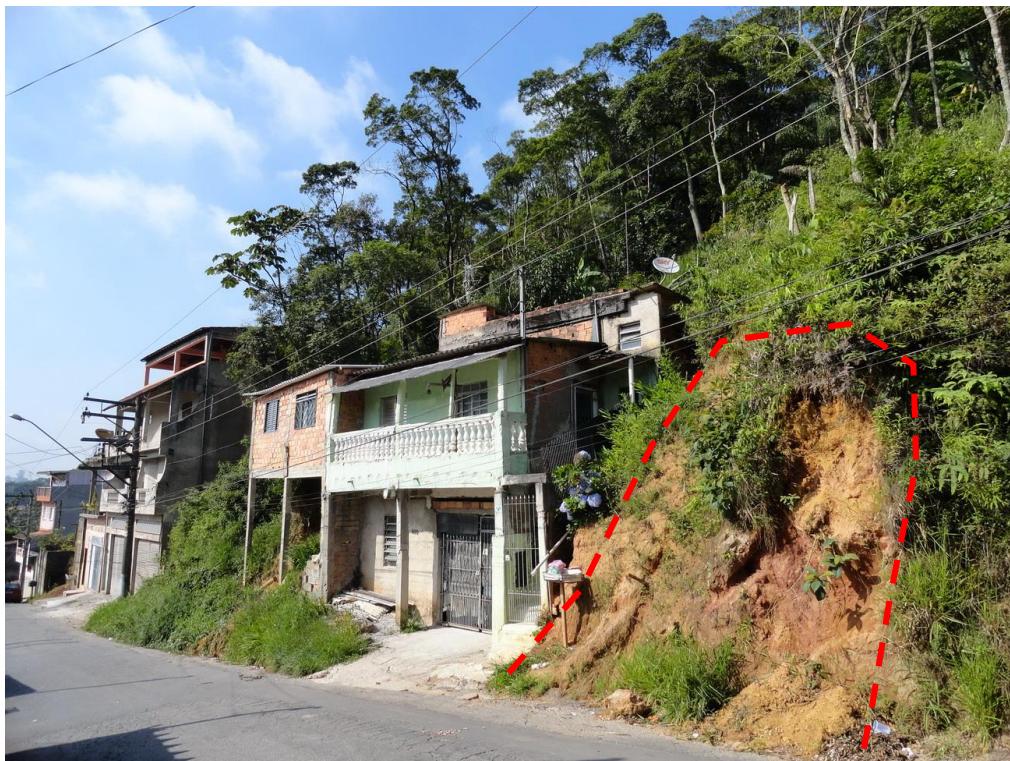
Foto FC-STA-27-01.01: Notar a proximidade das moradias com relação a base da encosta e dos taludes de corte e a presença de cicatriz de deslizamento (tracejado vermelho)
