RELATÓRIO TÉCNICO

Nº 136.154-205

**Gestão de Áreas de Risco na Região do Grande ABC –
Município de Santo André**

Cata Preta I - Avenida Maurício de Medeiros

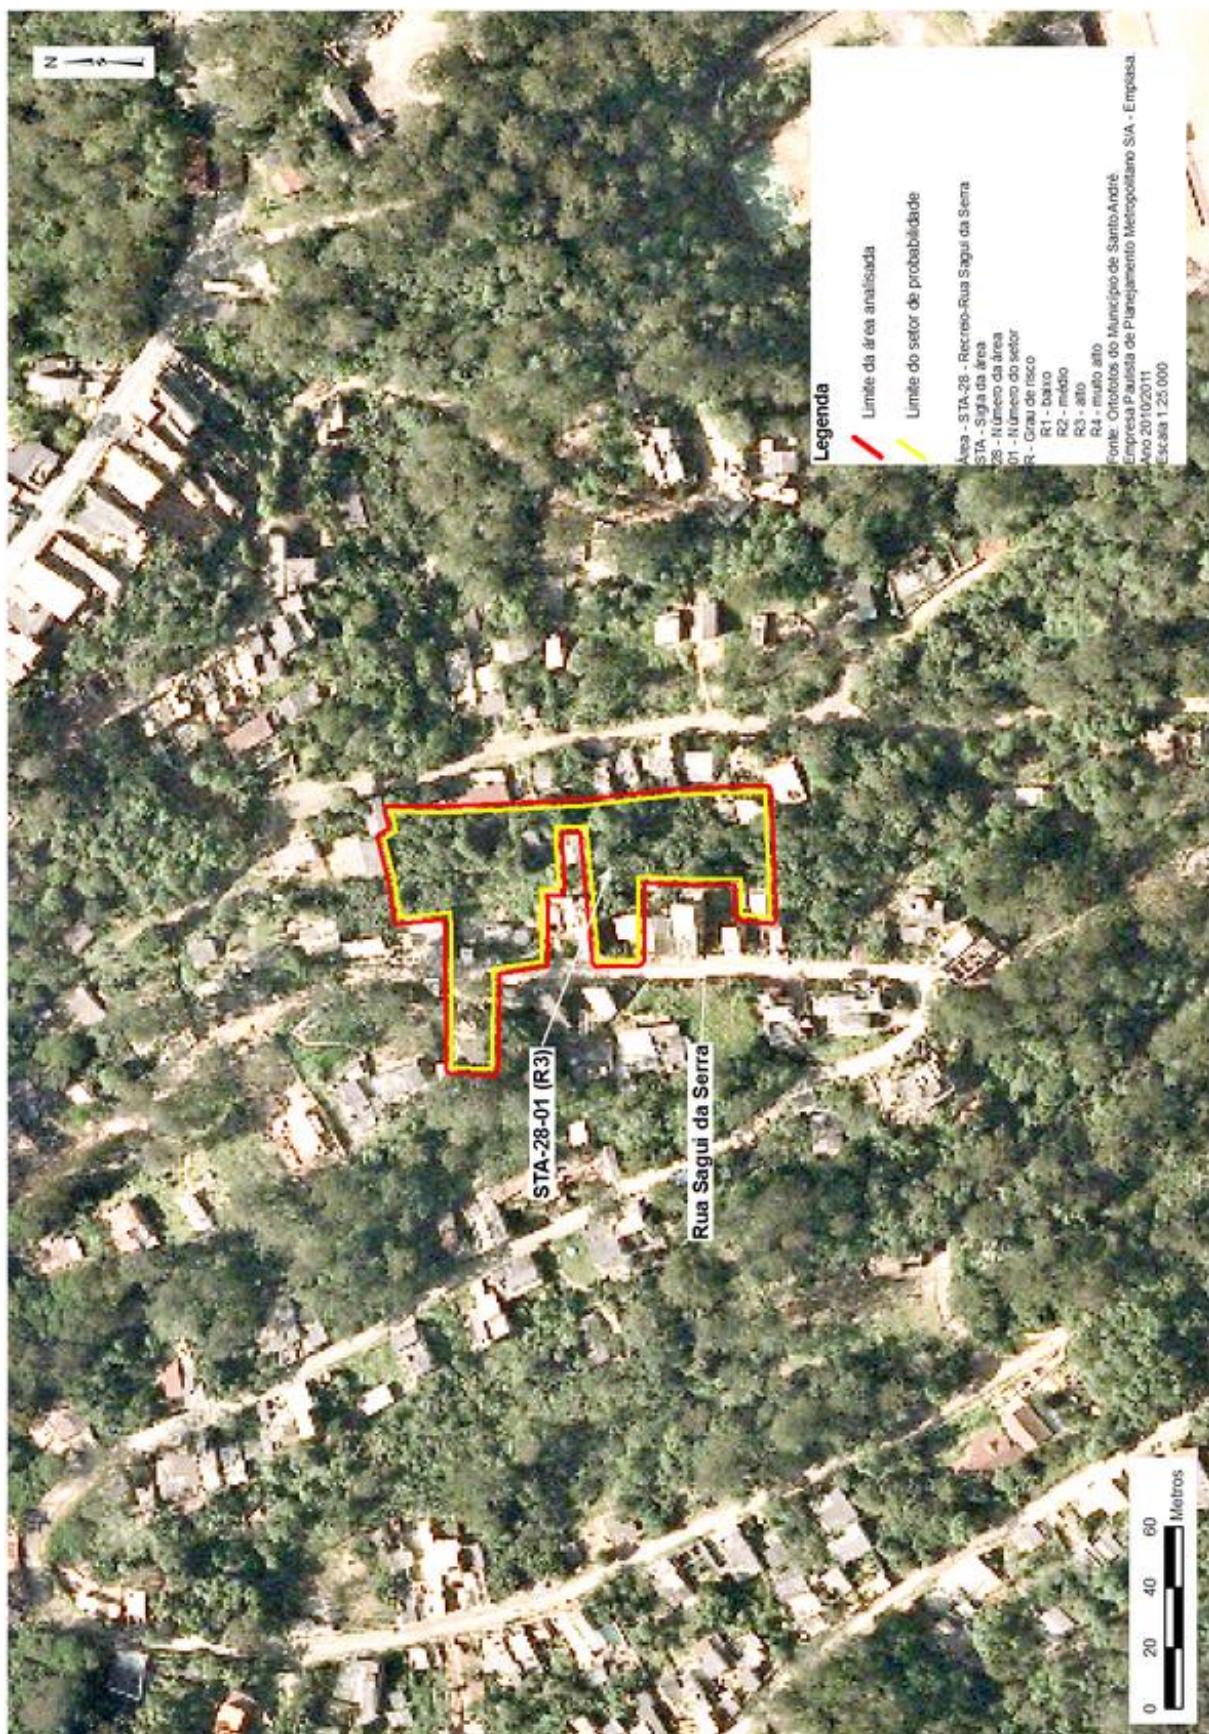
FOTO FV-STA-28.01: Vista geral do limite da área e dos setores mapeados.

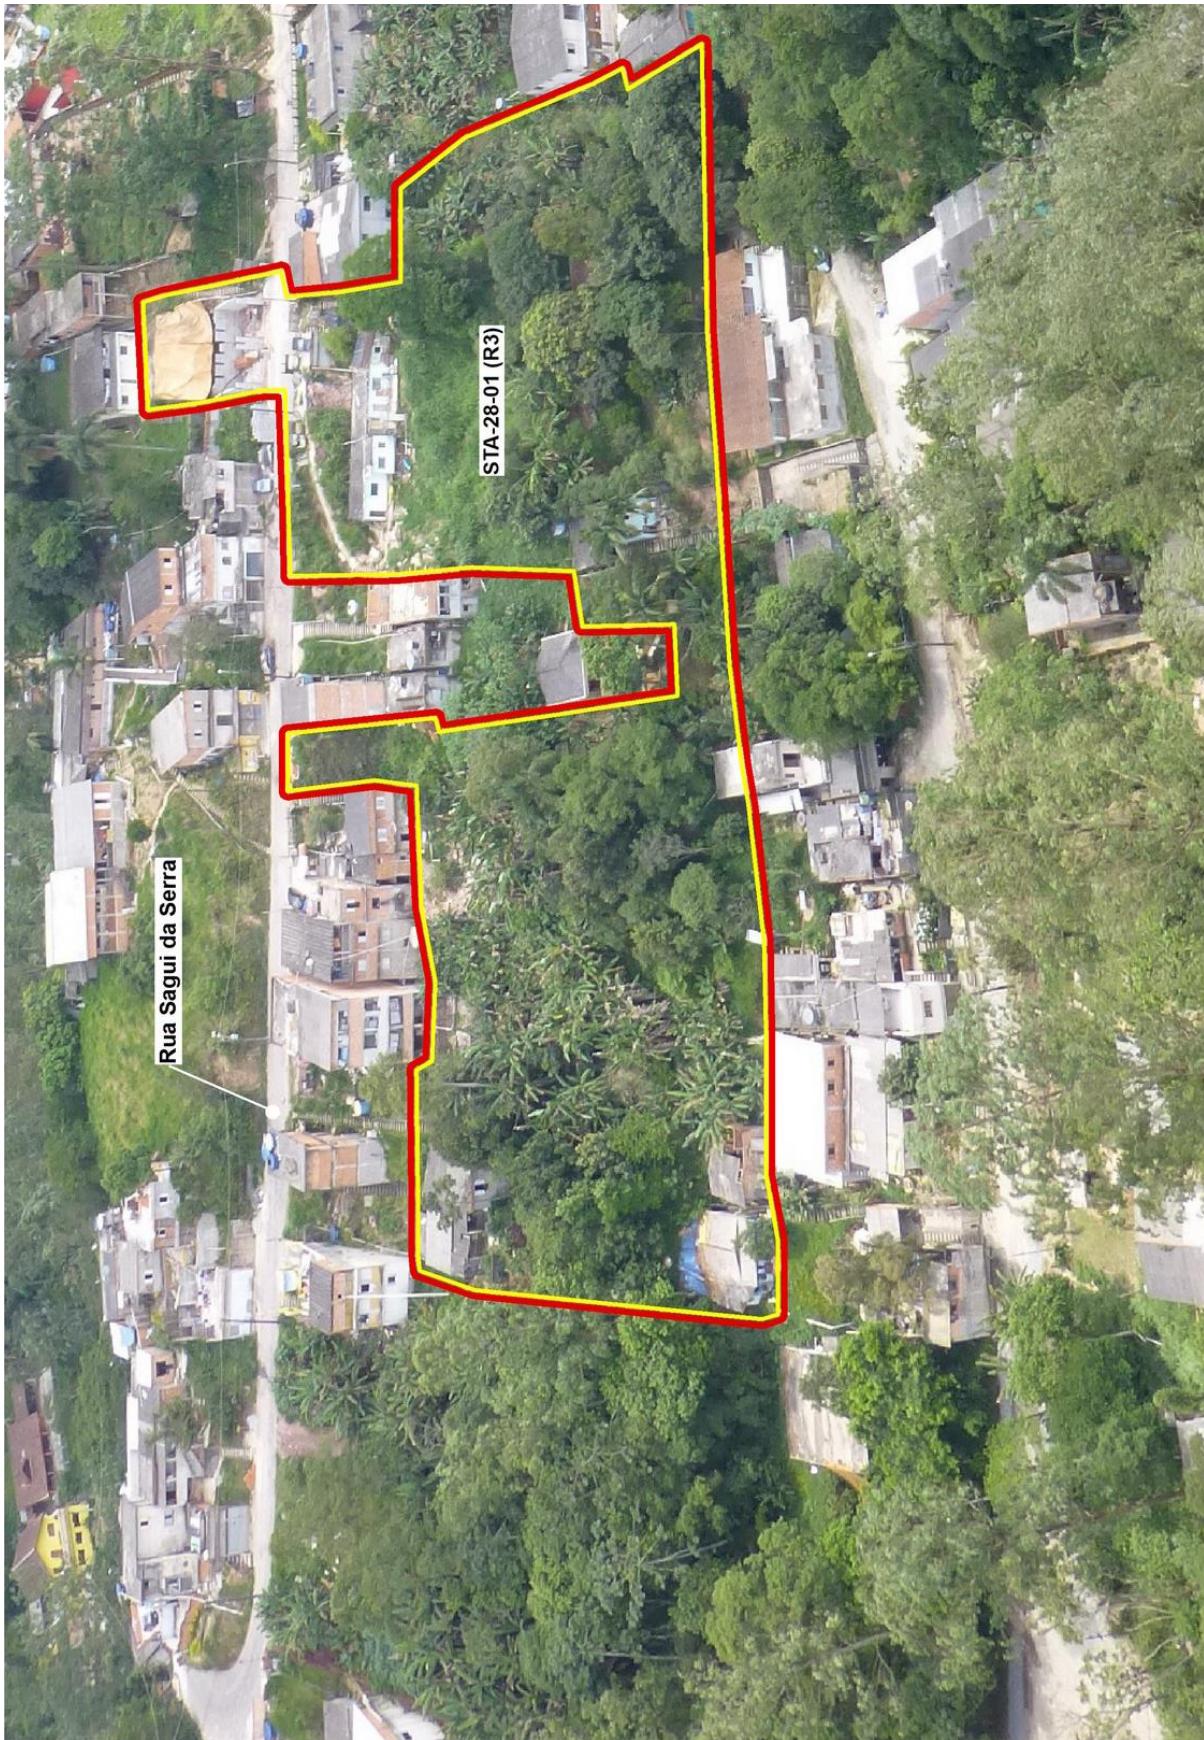
FOTO FH- STA-28.01: Vista dos setores mapeados.

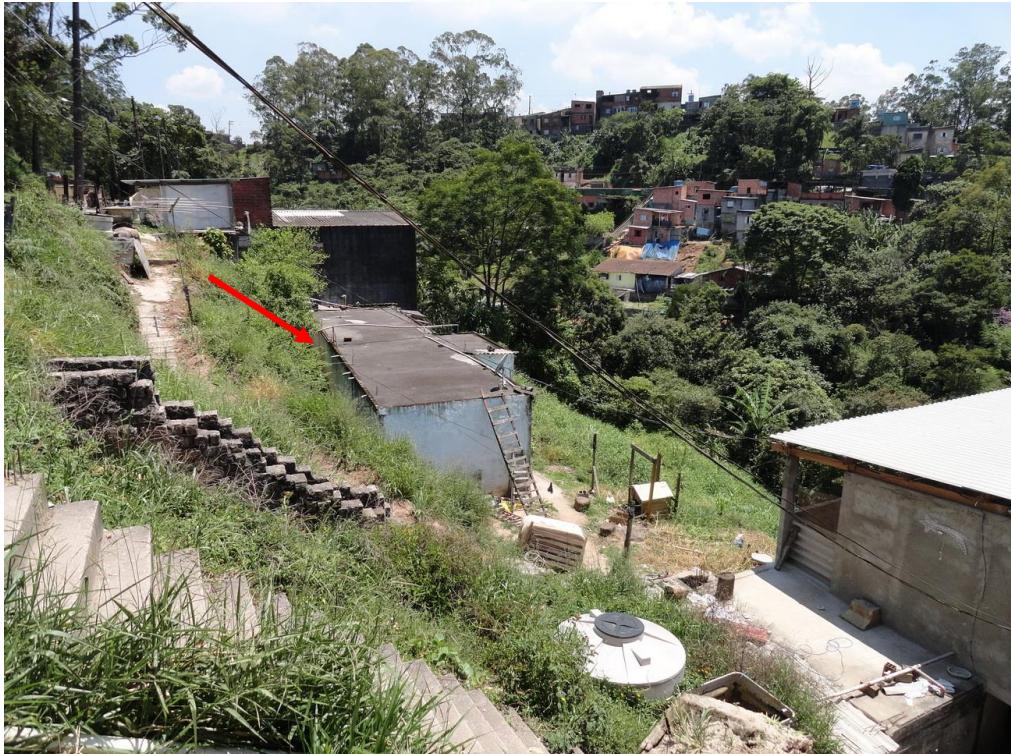
Foto FC-STA-28-01.02: Detalhe da proximidade das moradias com relação a base de uma dos taludes de corte do setor (seta vermelha).

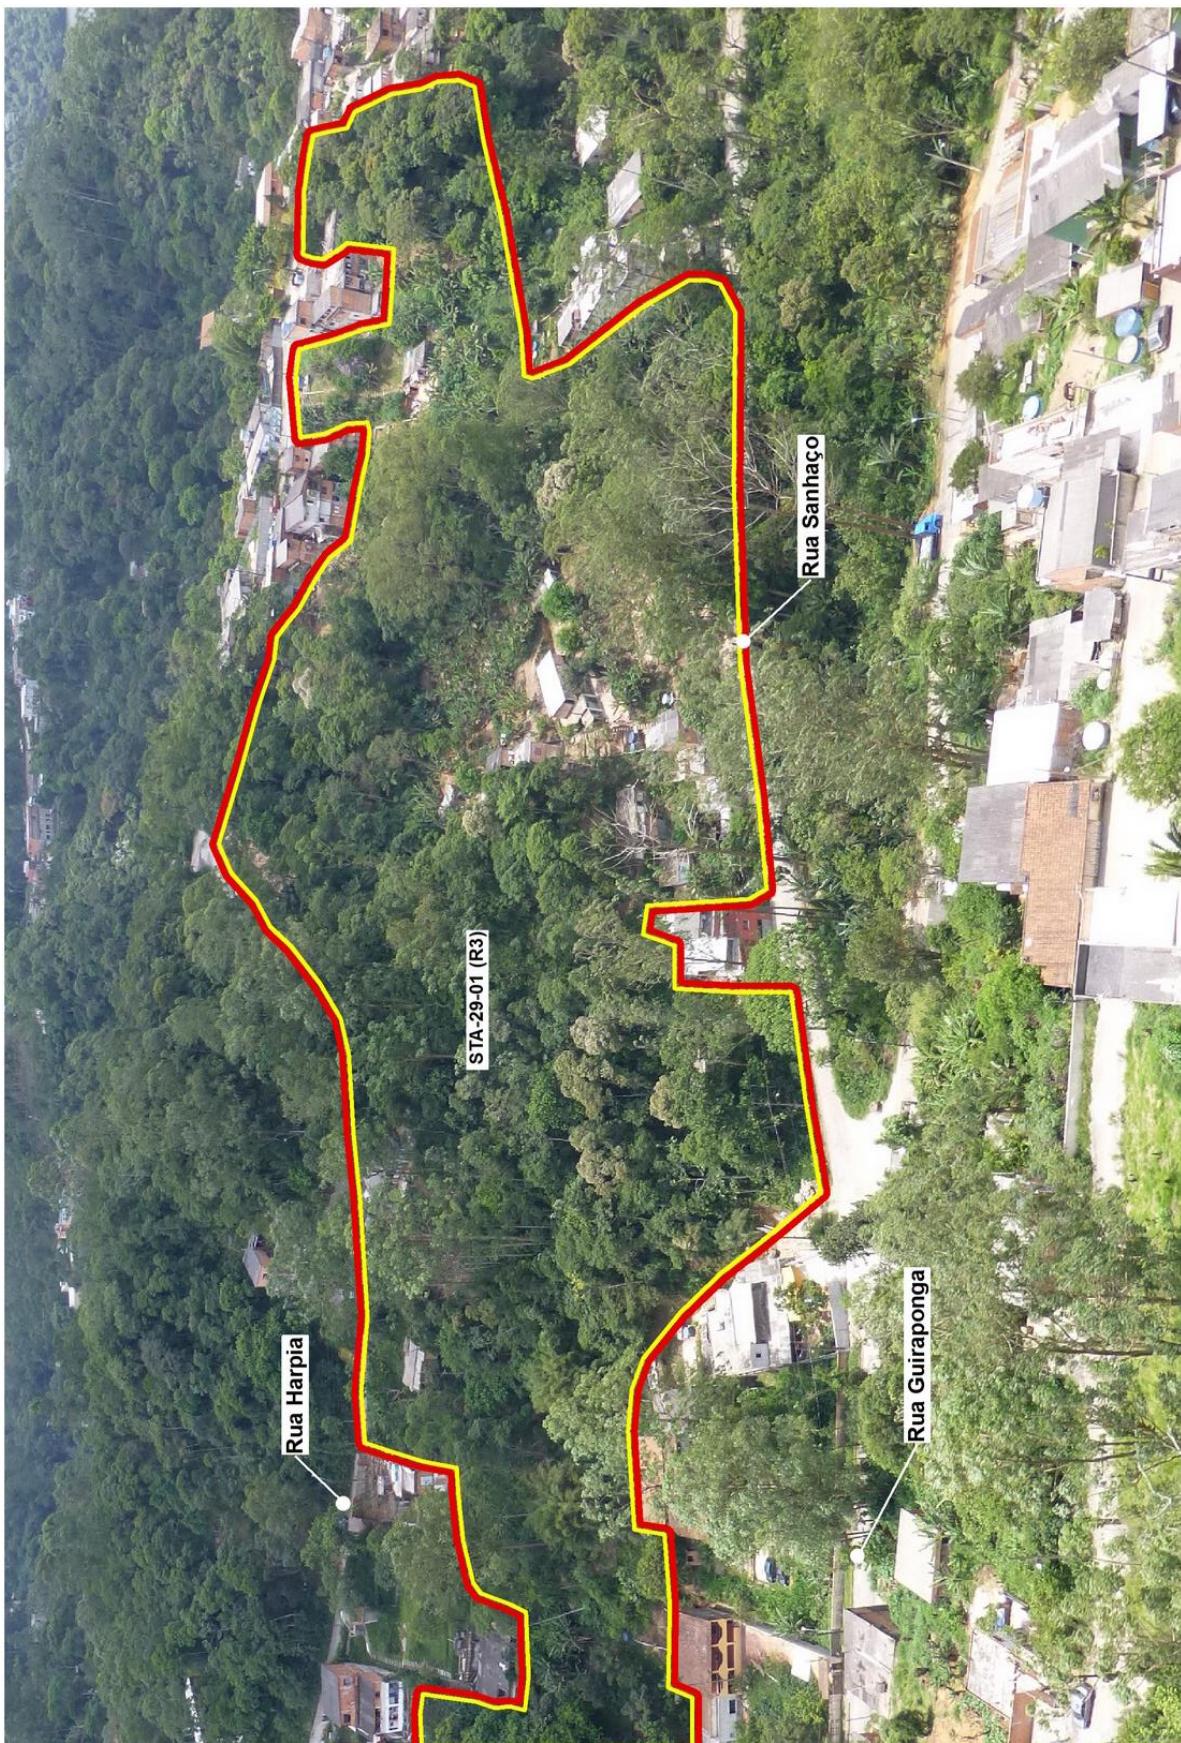
FOTO FH- STA-29.02: Vista dos setores mapeados.

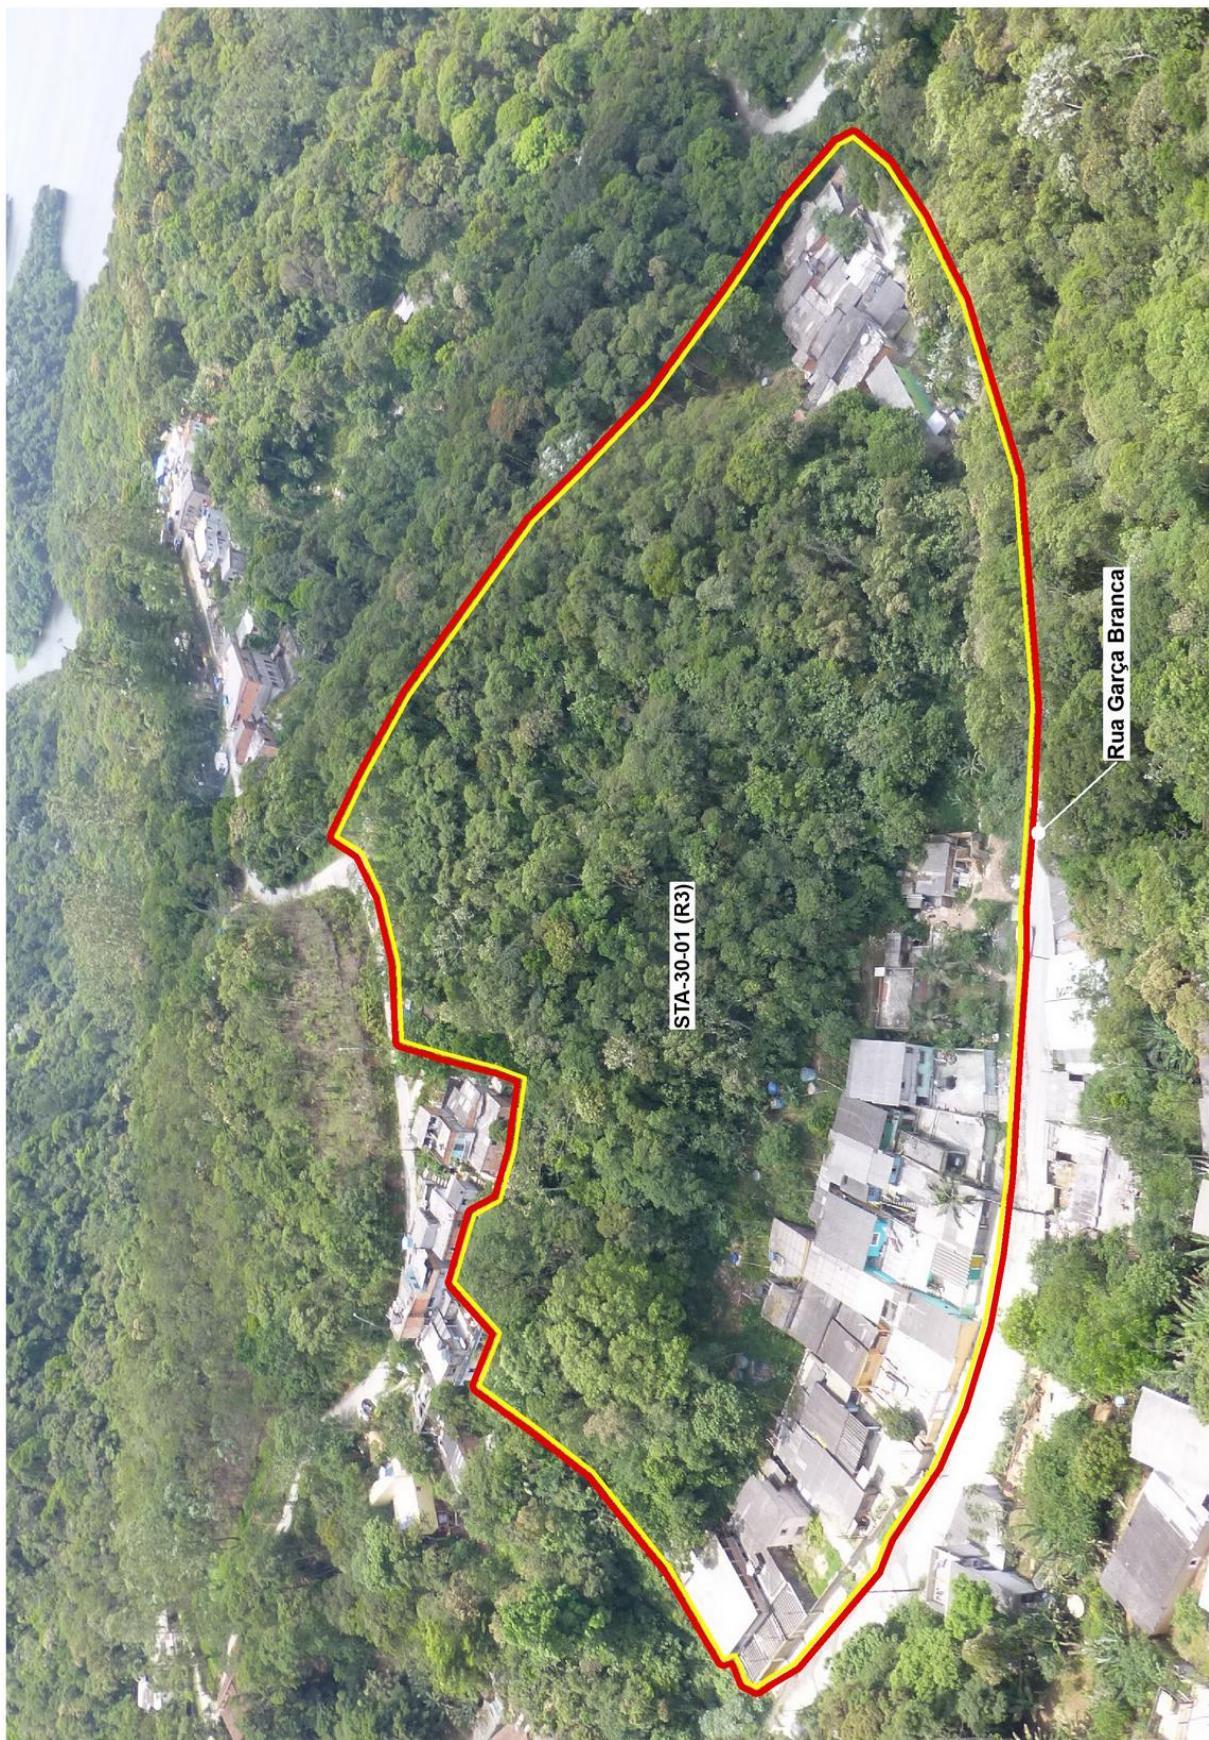
FOTO FH- STA-30.01: Vista dos setores mapeados.

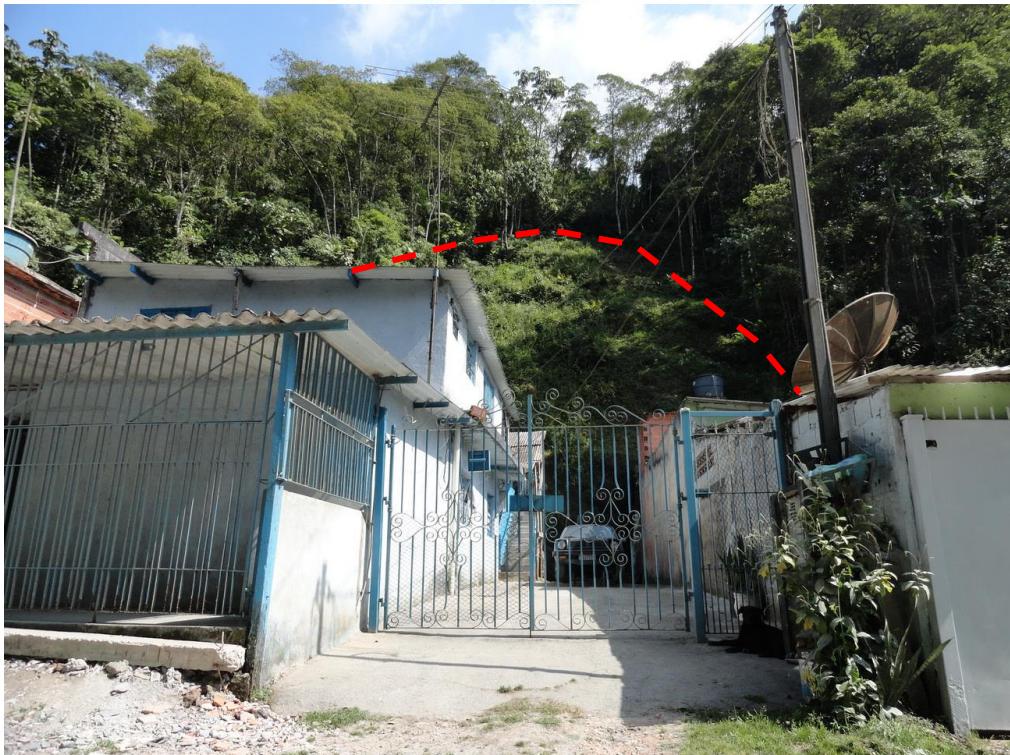
Foto FC-STA-30-01.02: Detalhe da cicatriz de deslizamento (tracejado vermelho) nos fundos de uma das moradias do setor.

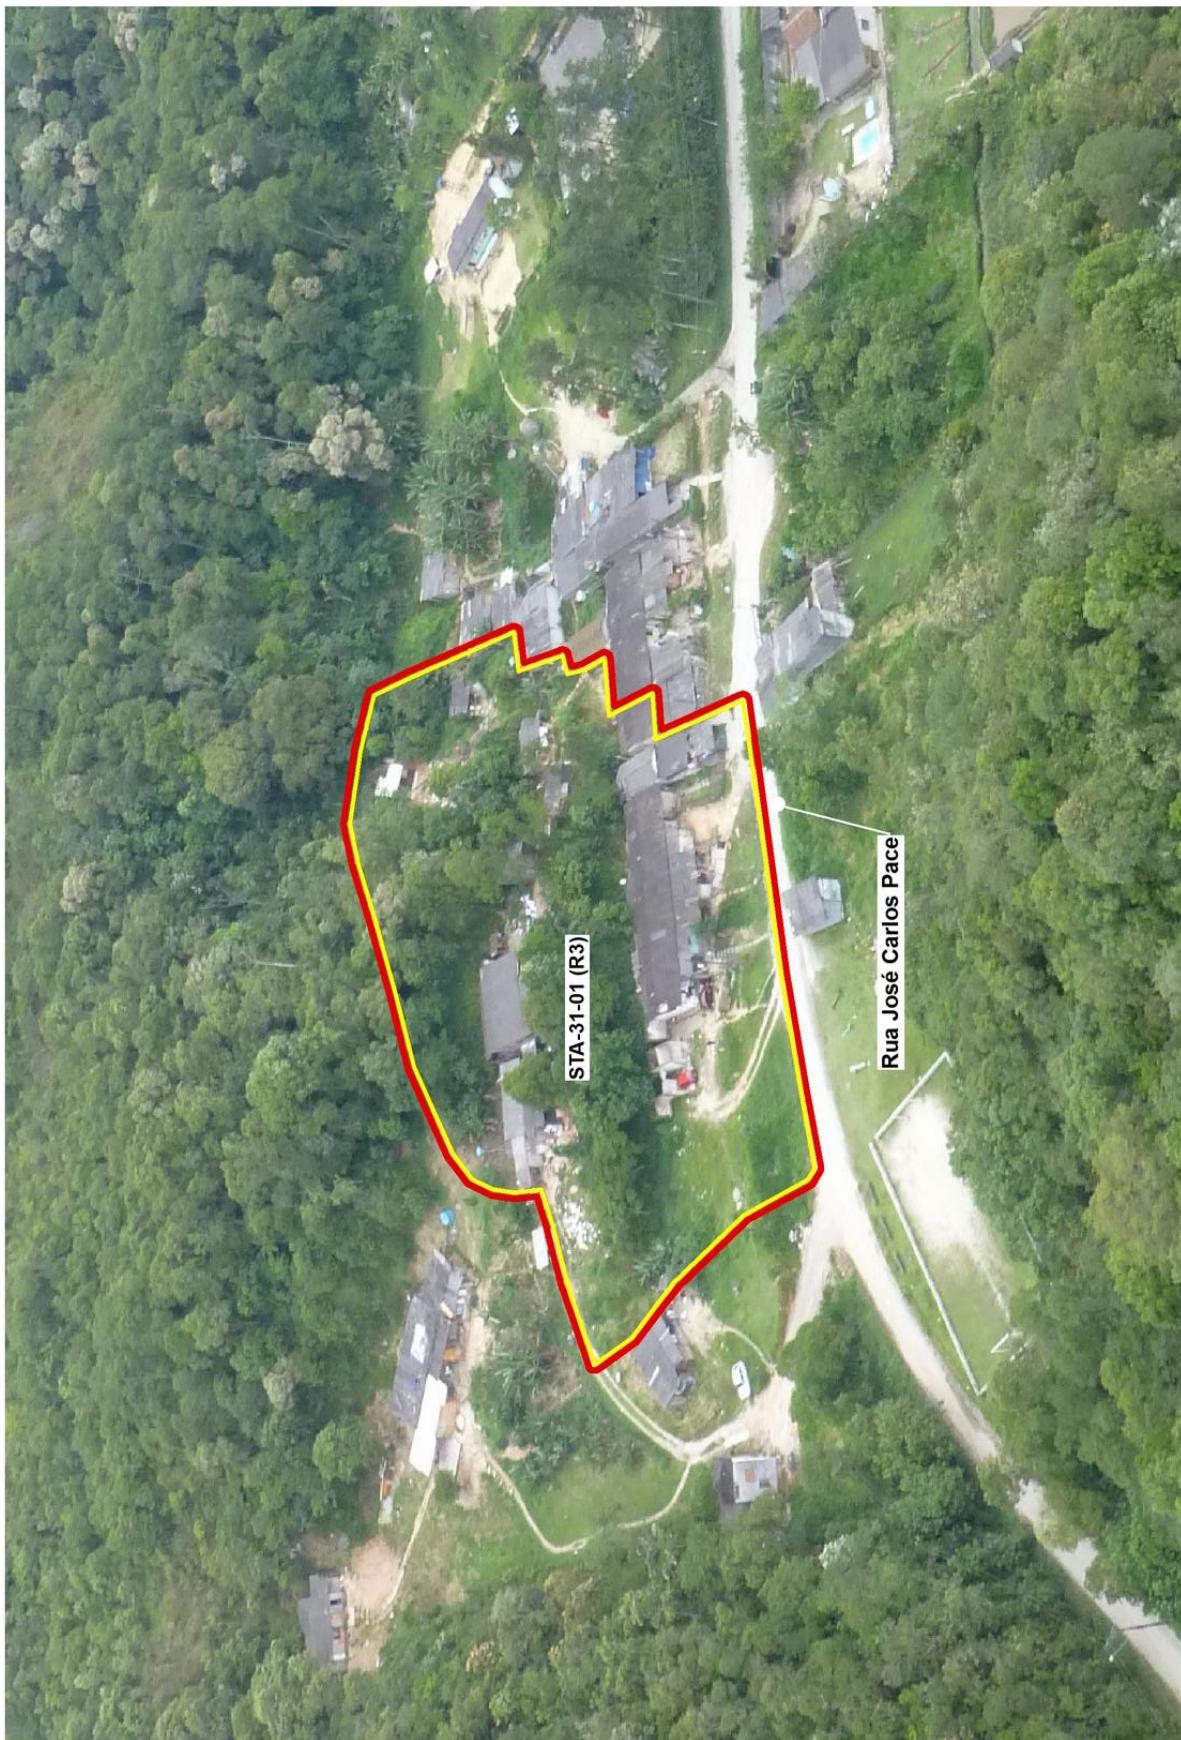
FOTO FH- STA-31.01: Vista dos setores mapeados.

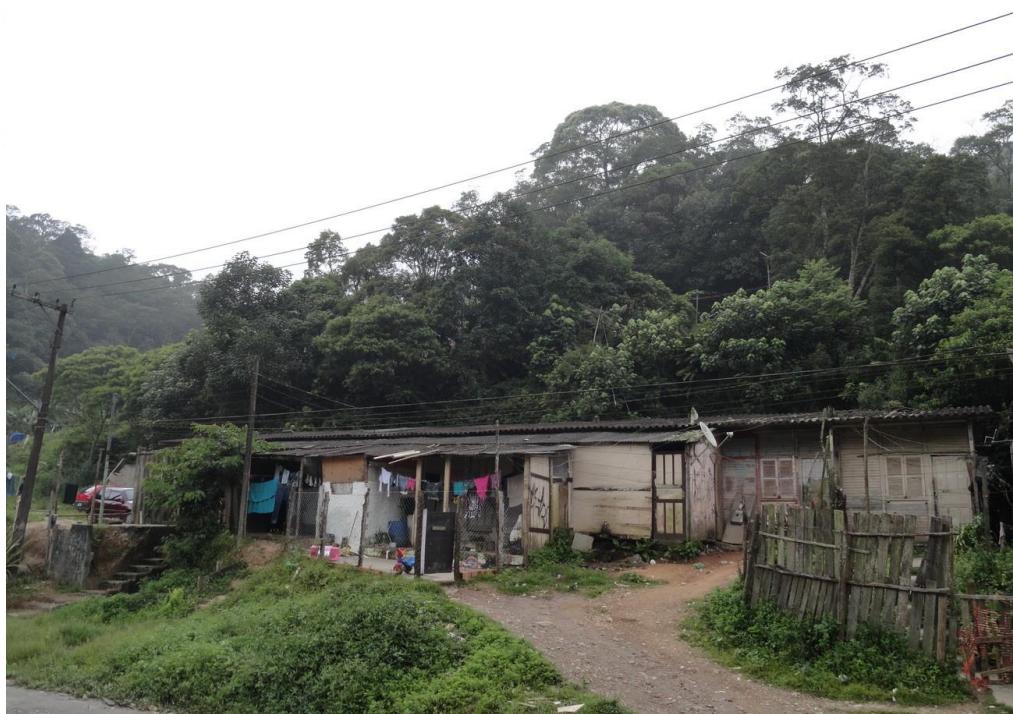
Foto FC-STA-31-01.02: Notar a distância das moradias com relação a base do talude de corte.

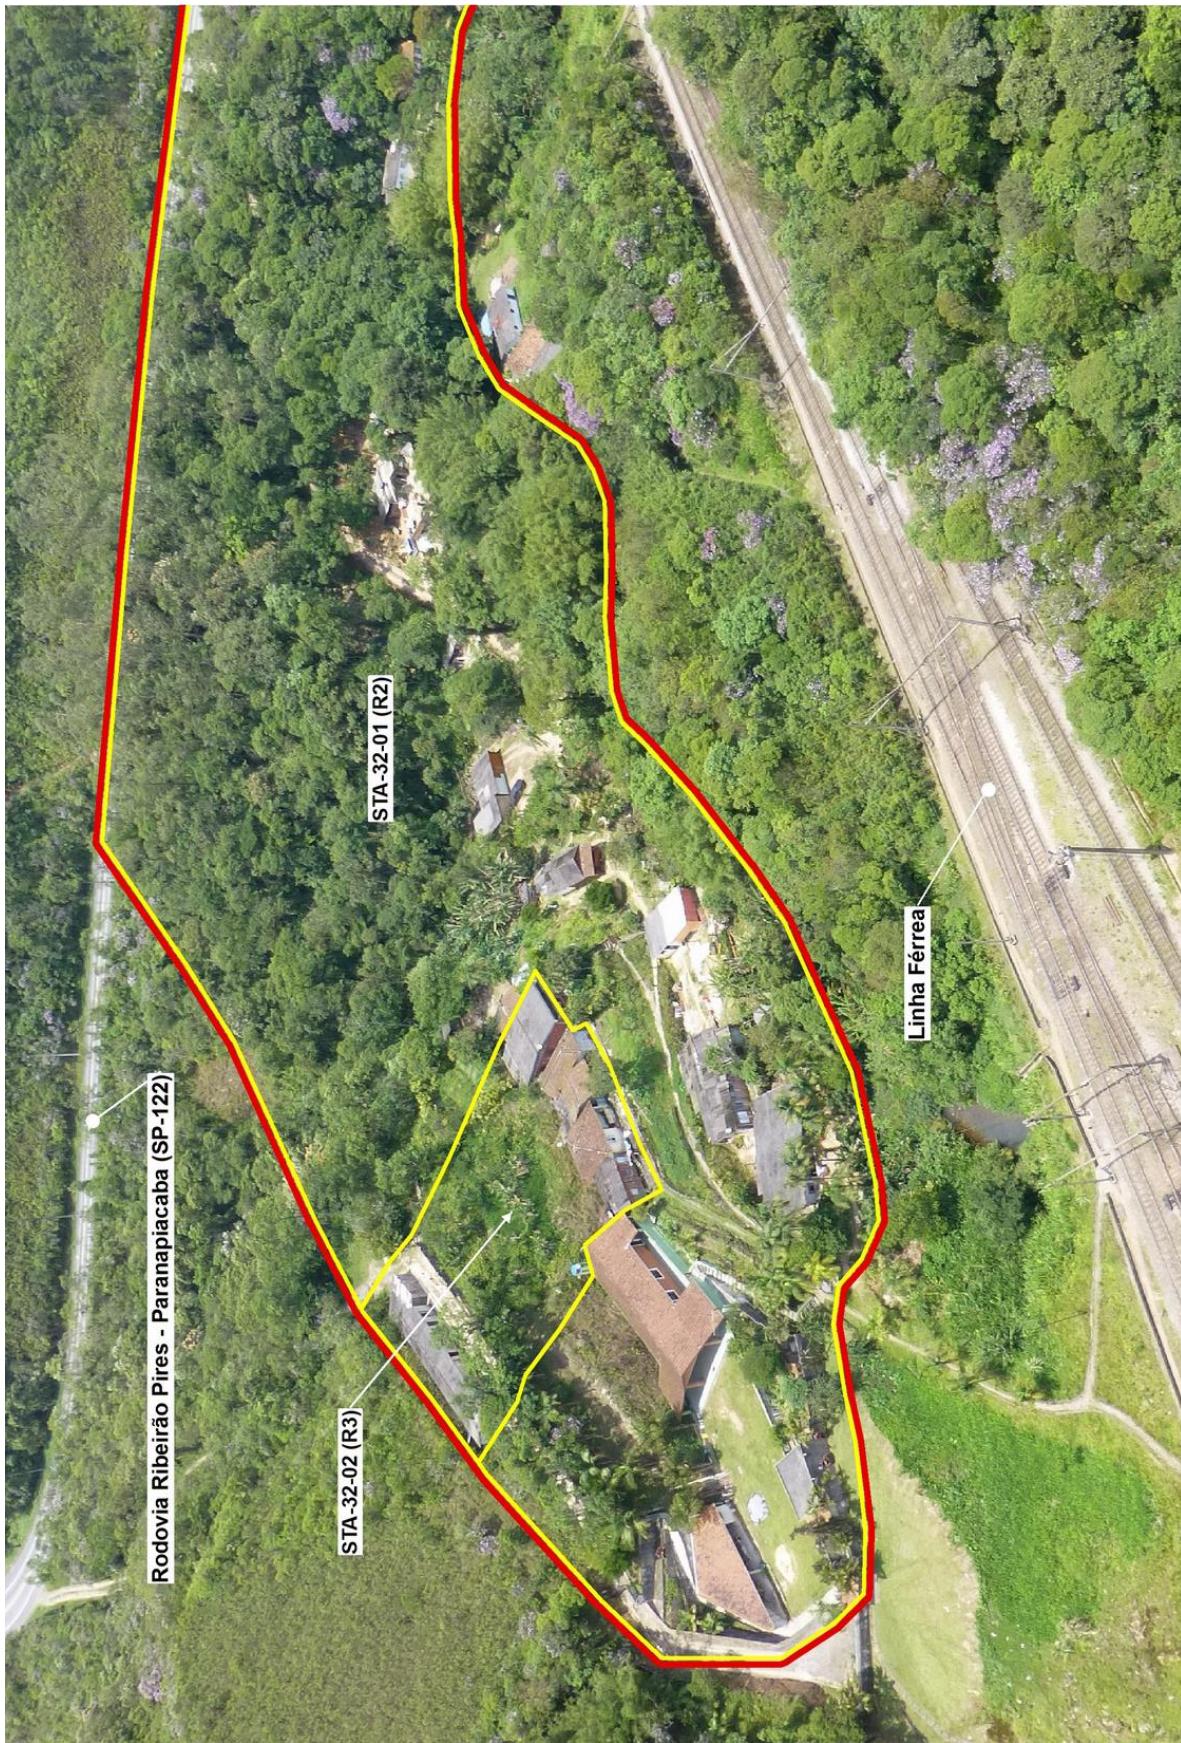
FOTO FH- STA-32.01: Vista dos setores mapeados.

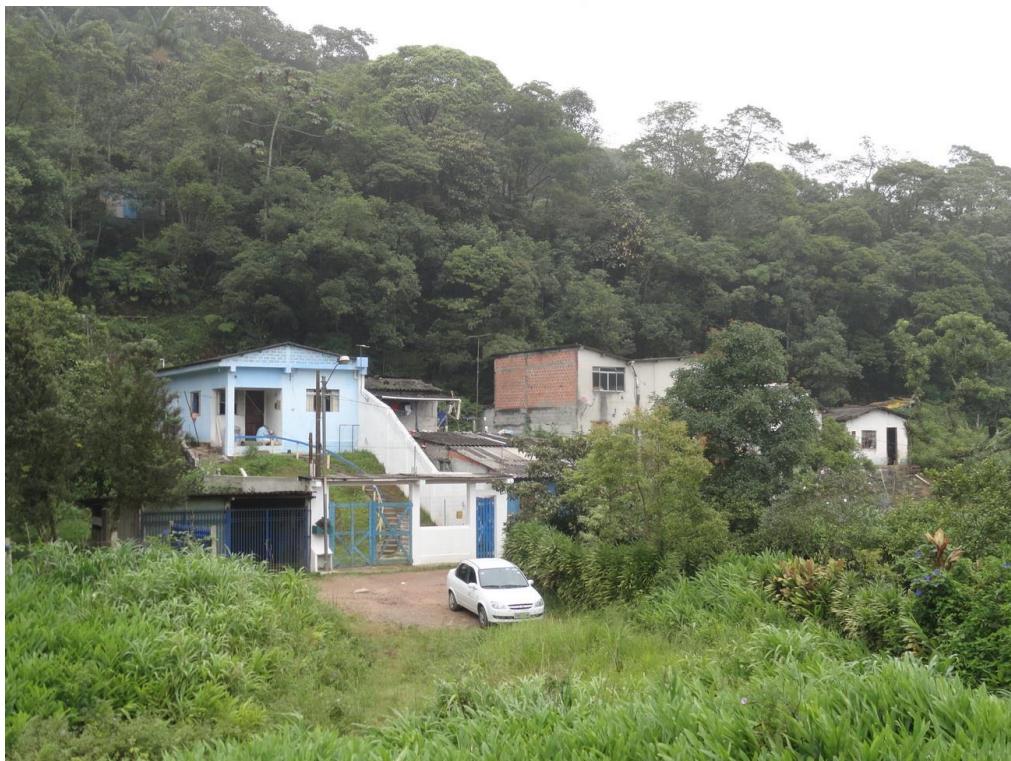
Foto FC-STA-32-01.01: Vista Parcial do setor. Notar o bom padrão constitutivo das moradias e a baixa inclinação do terreno.

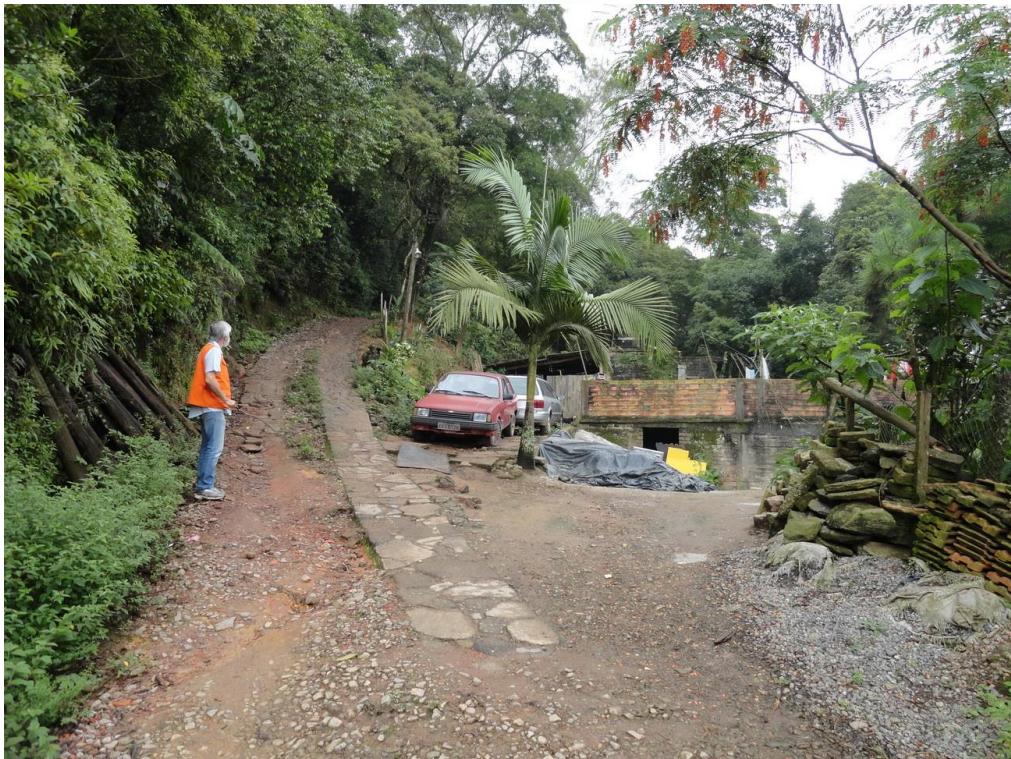
Foto FC-STA-32-01.02: Detalhe da ausência de sistema de drenagem e da baixa a média inclinação do setor.

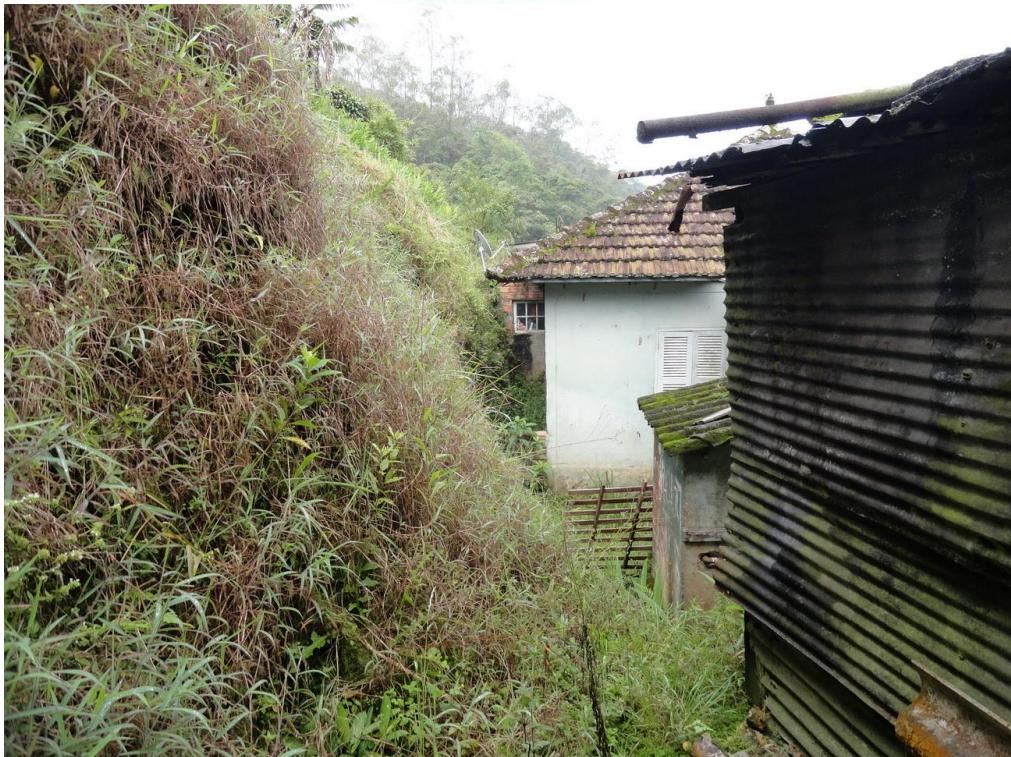
Foto FC-STA-32-02.02: Detalhe da proximidade das moradias com relação a base de um dos talude de corte presentes no setor.

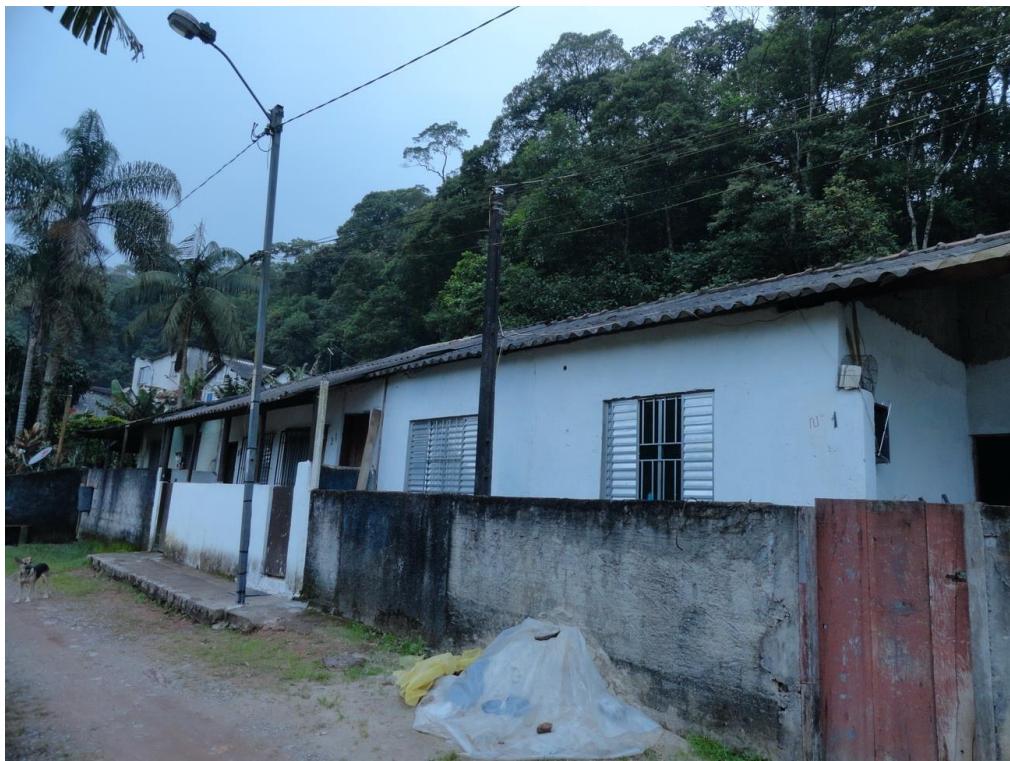
Foto FC-STA-32-03.01: Notar, ao fundo das moradias, o talude de corte com altura e inclinação elevadas.

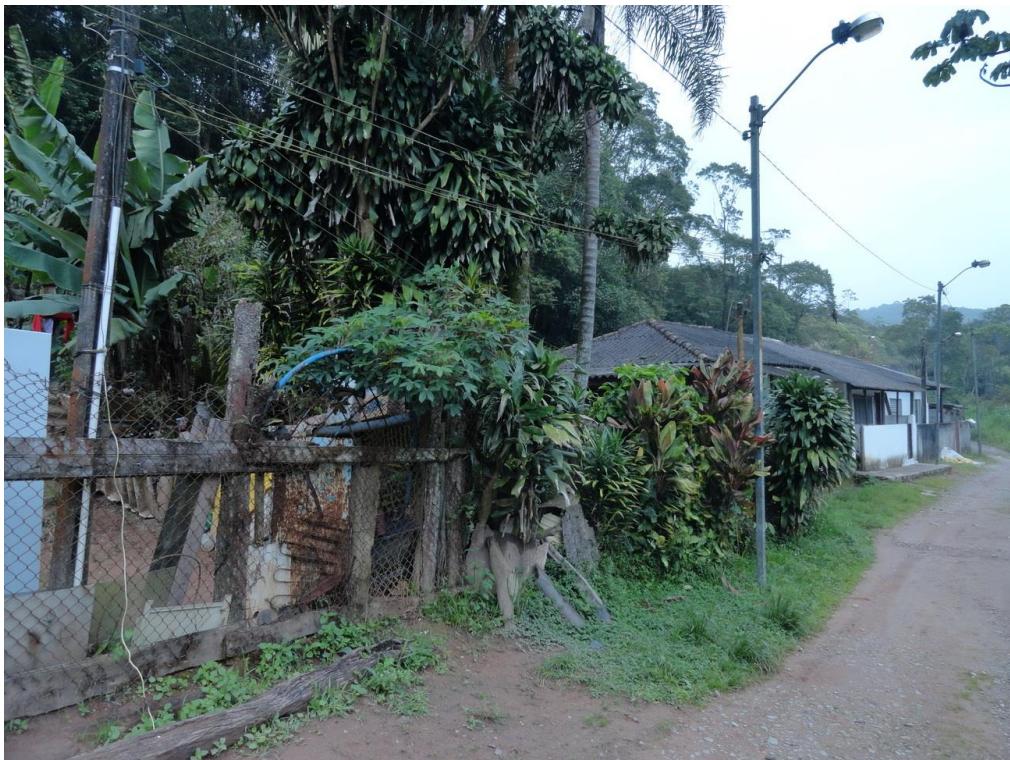
Foto FC-STA-32-03.02: Moradias localizadas na base do talude de corte no setor.
